宝安区石岩街道官田社区土地整 备利益统筹项目地块三土壤污染 状况初步调查报告

项目责任单位名称：深圳市宝安区石岩街道办事处

报告编制单位名称：深圳市鹏泰建筑科技有限公司

二〇二一年十一月

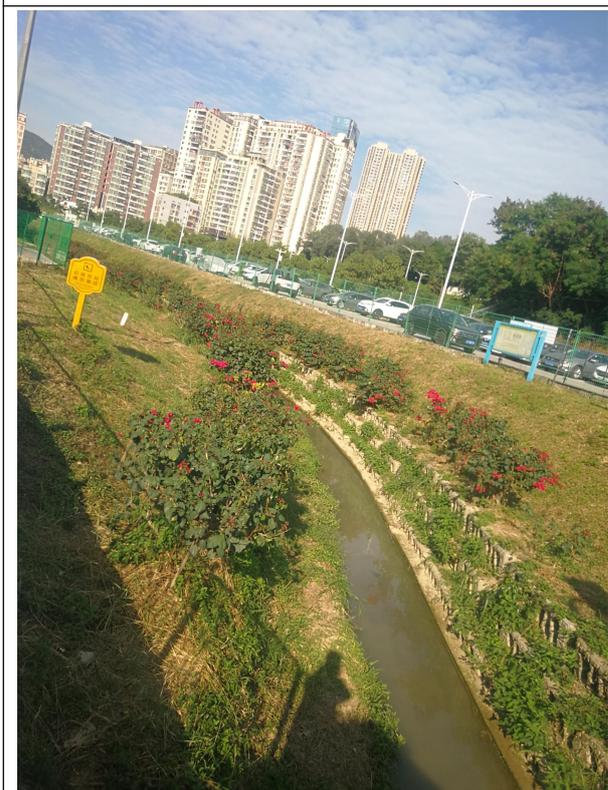
项目地块内排洪渠和草地

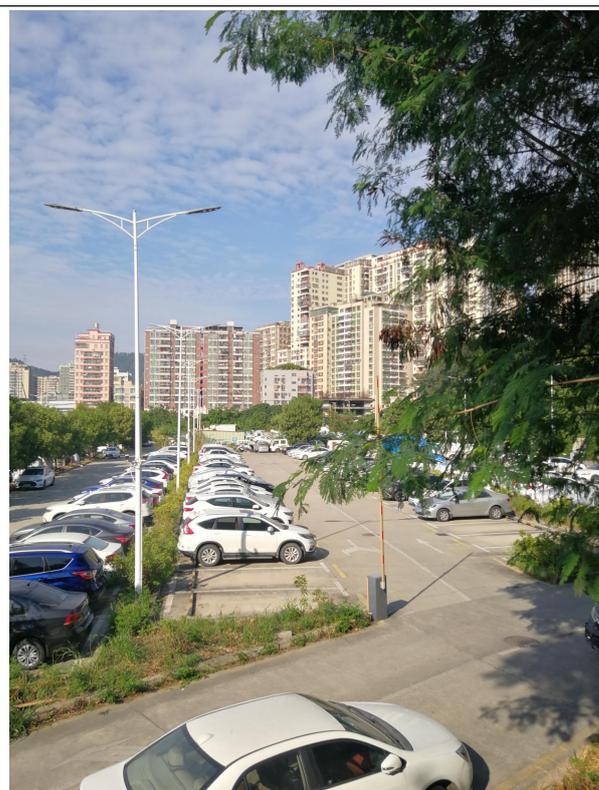
本次通过调查发现：场地现状主要为项目场地现状为树林、草地、排洪渠、停车场、驾校练车场、消防宣传室和官田路，练车场和停车场均为硬化地面，地面无油污和裂缝。现场未发现有毒有害物质的使用、处理、储存、处置场所；未发现生产设备、储槽与管线；未闻到恶臭、化学品味道和刺激性气味，未发现污染和腐蚀的痕迹。本次调查对目标场地周边 500m 的敏感保护目标进行调查，周边 500m 范围敏感保护目标见表 2.3-1，具体分布见图 2.3-1 所示。

项目地块内停车场

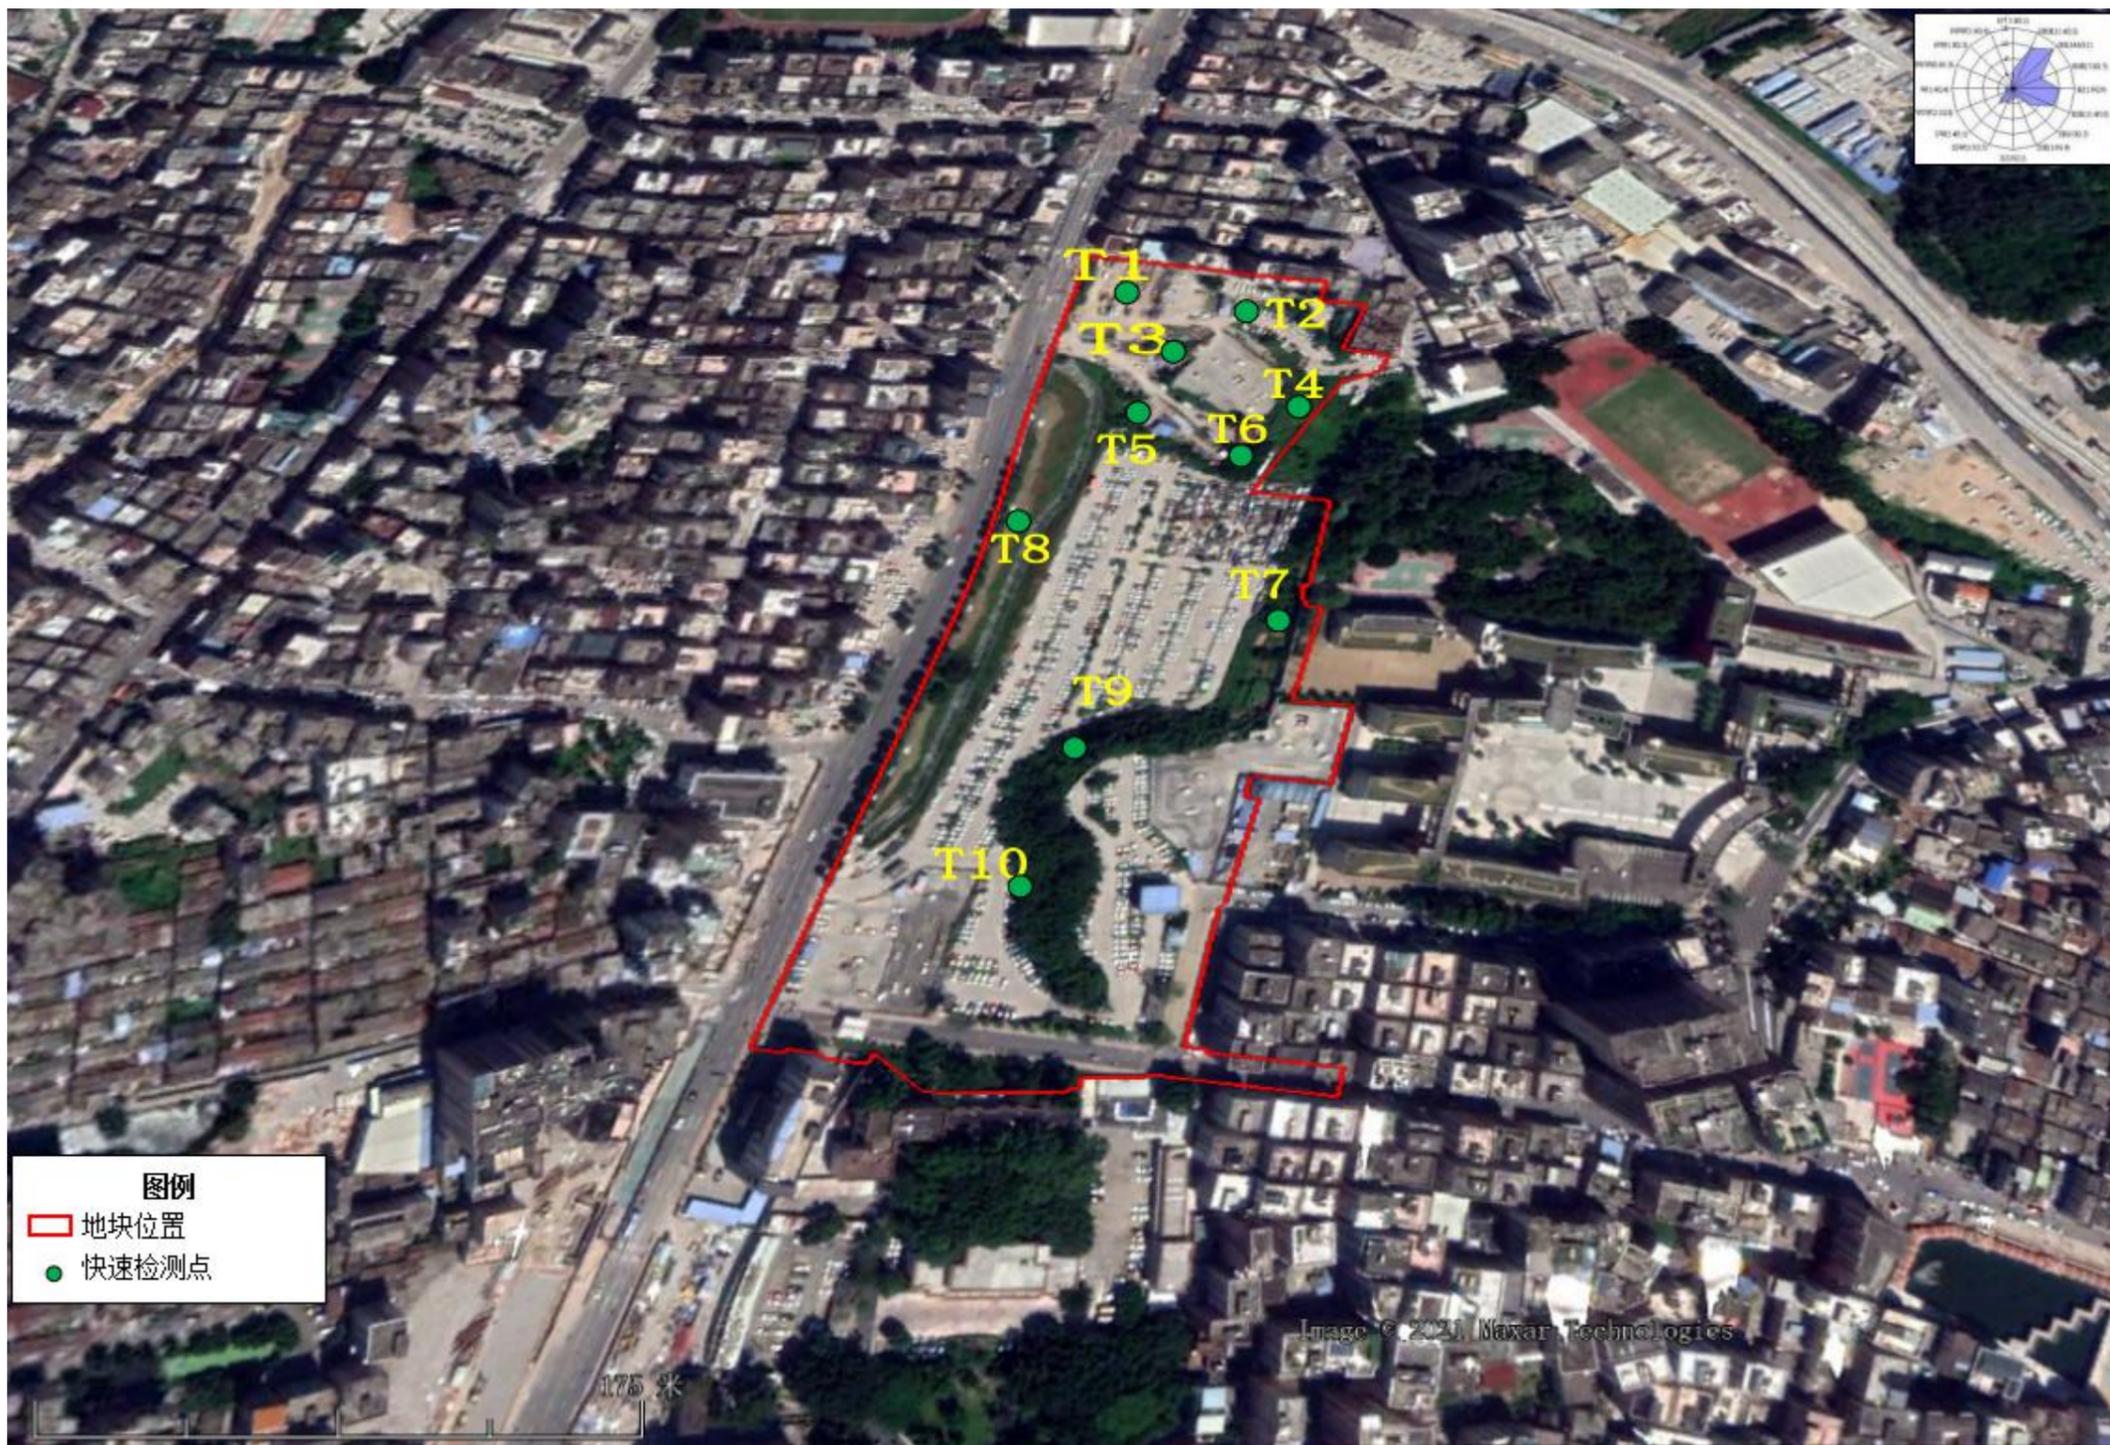
图 3.5-1 土壤 voc、重金属快速检测布点图

根据场地污染识别结果，本项目地块的土壤环境状况可以接受，不需要开展下一步布点采样调查，为验证场地污染识别结果，本次调查在项目场地内布设了 10 个快速检测点位进行土壤 VOC 和重金属的快速检测。根据快速检测原始记录表（详见附件 3），项目场地内各快速检测点位的土壤 VOC 和重金属均没有超过《土壤环境质量建设用地土壤污染风险管控标准（试行）》（GB36600-2018）中的第一类用地筛选值，本场地内各快速检测点位中的镉、汞、砷、铅、铬等监测因子的监测结果均不超过《土壤环境质量 农用地土壤污染风险管控标准（试行）》（GB15618-2018）中的管制值。快速检测布点图见图 3.5-1，快速检测现场照片见图 3.5-2，快速检测原始记录表详见附件 3。
