# 和一社区土地整备利益统筹项目 （高端民营医院地块）土壤环境初 步调查报告

项目责任单位名称：深圳市宝安区沙井街道办事处

报告编制单位名称：深圳市鹏泰建筑科技有限公司

二〇二〇年十二月

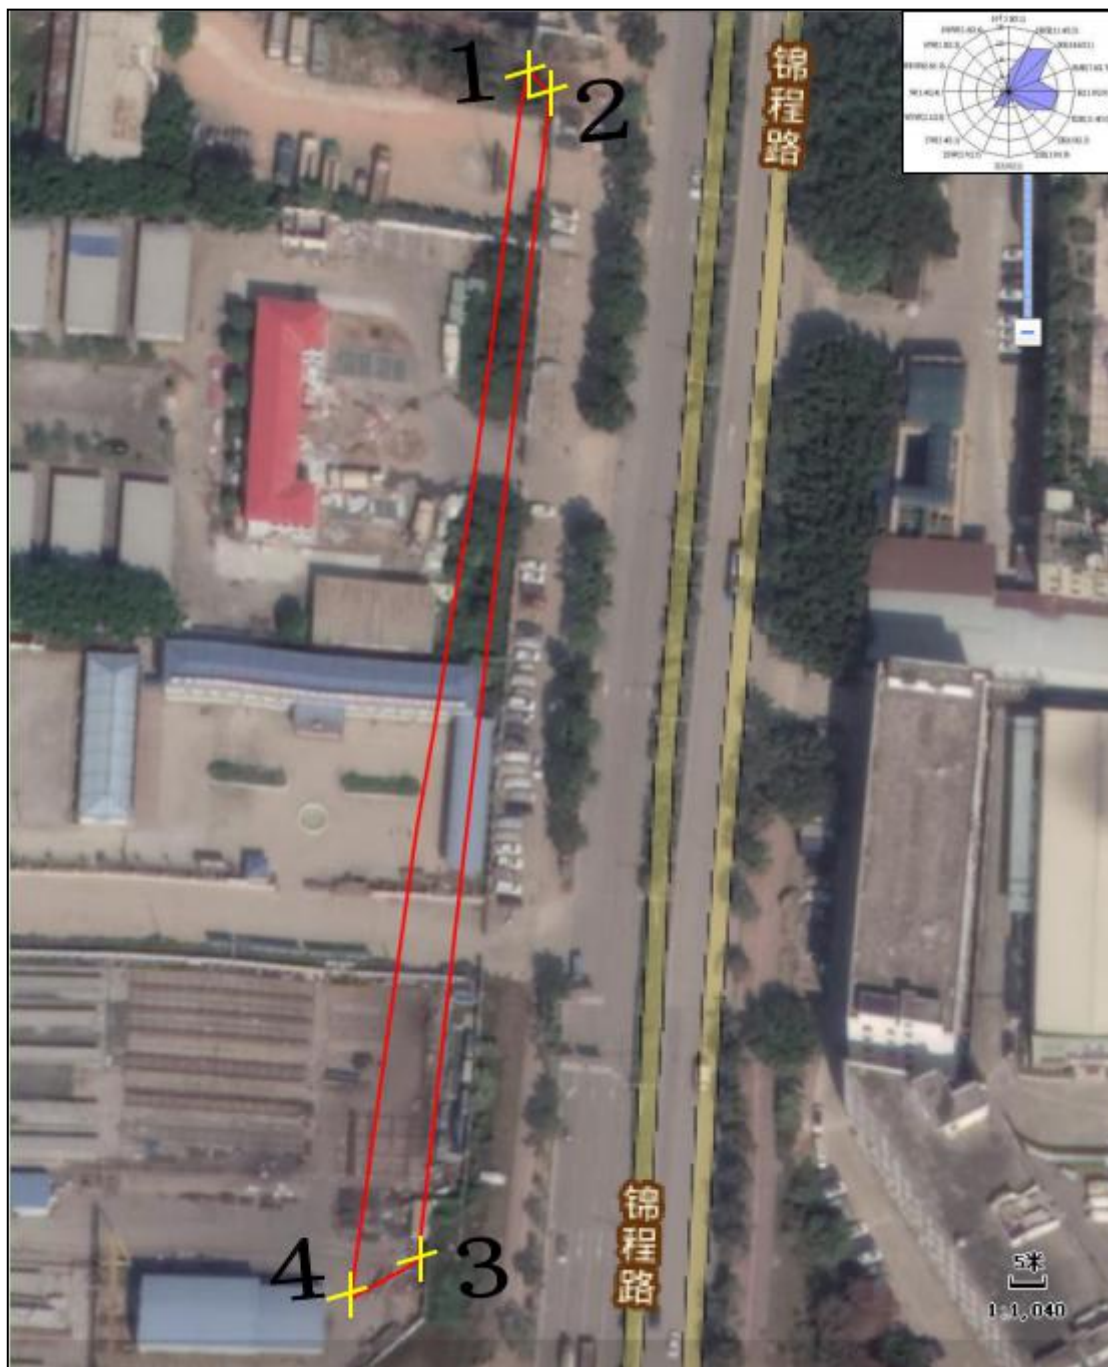
图1.3-1 场地红线图

和一社区土地整备利益统筹项目（高端民营医院地块）位于深圳市宝安区沙井街道锦程路与沙福路交界处西北侧，用地面积为 1725.15m<sup>2</sup>，本次调查范围面积与场地建设用地面积一致，调查范围地界点坐标见表 1.3-1 所示。本项目调查范围见图 1.3-1 所示。

注：采用 CGCS2000 坐标系，地界点坐标对应位置见图 1.3-1 所示。

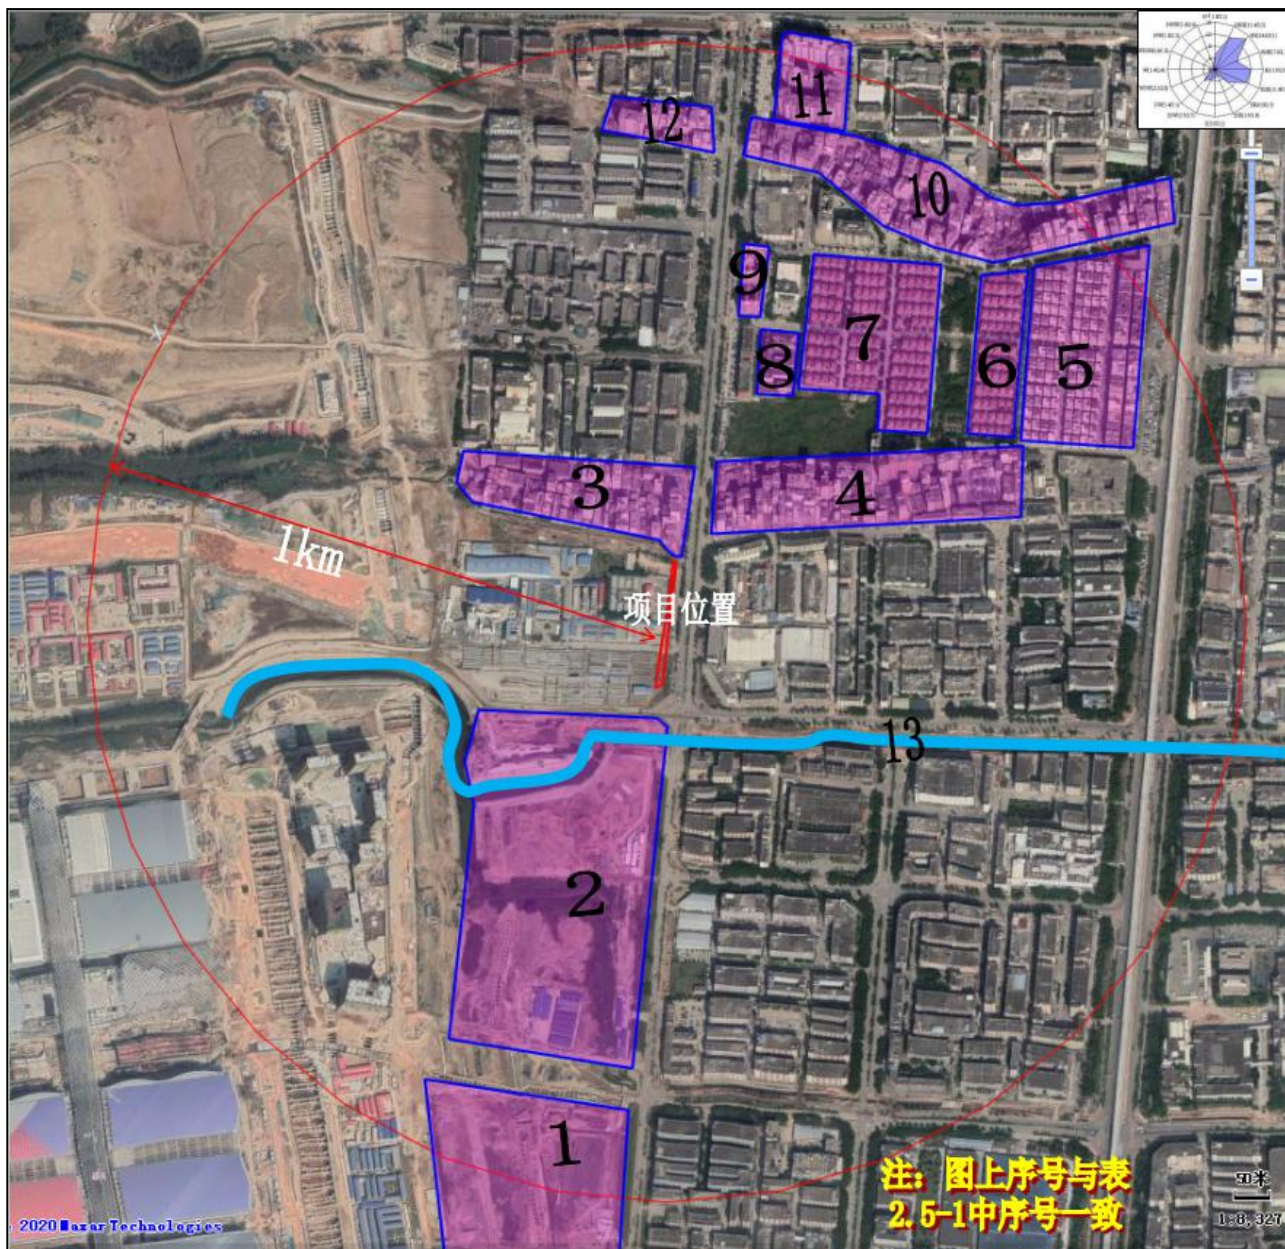
图 2.5-1 场地周边 1km 范围内敏感点分布图

本次调查对目标场地周边 1km 的敏感保护目标进行调查，周边 1km 范围敏感保护目标见表 2.5-1，具体分布见图 2.5-1 所示。

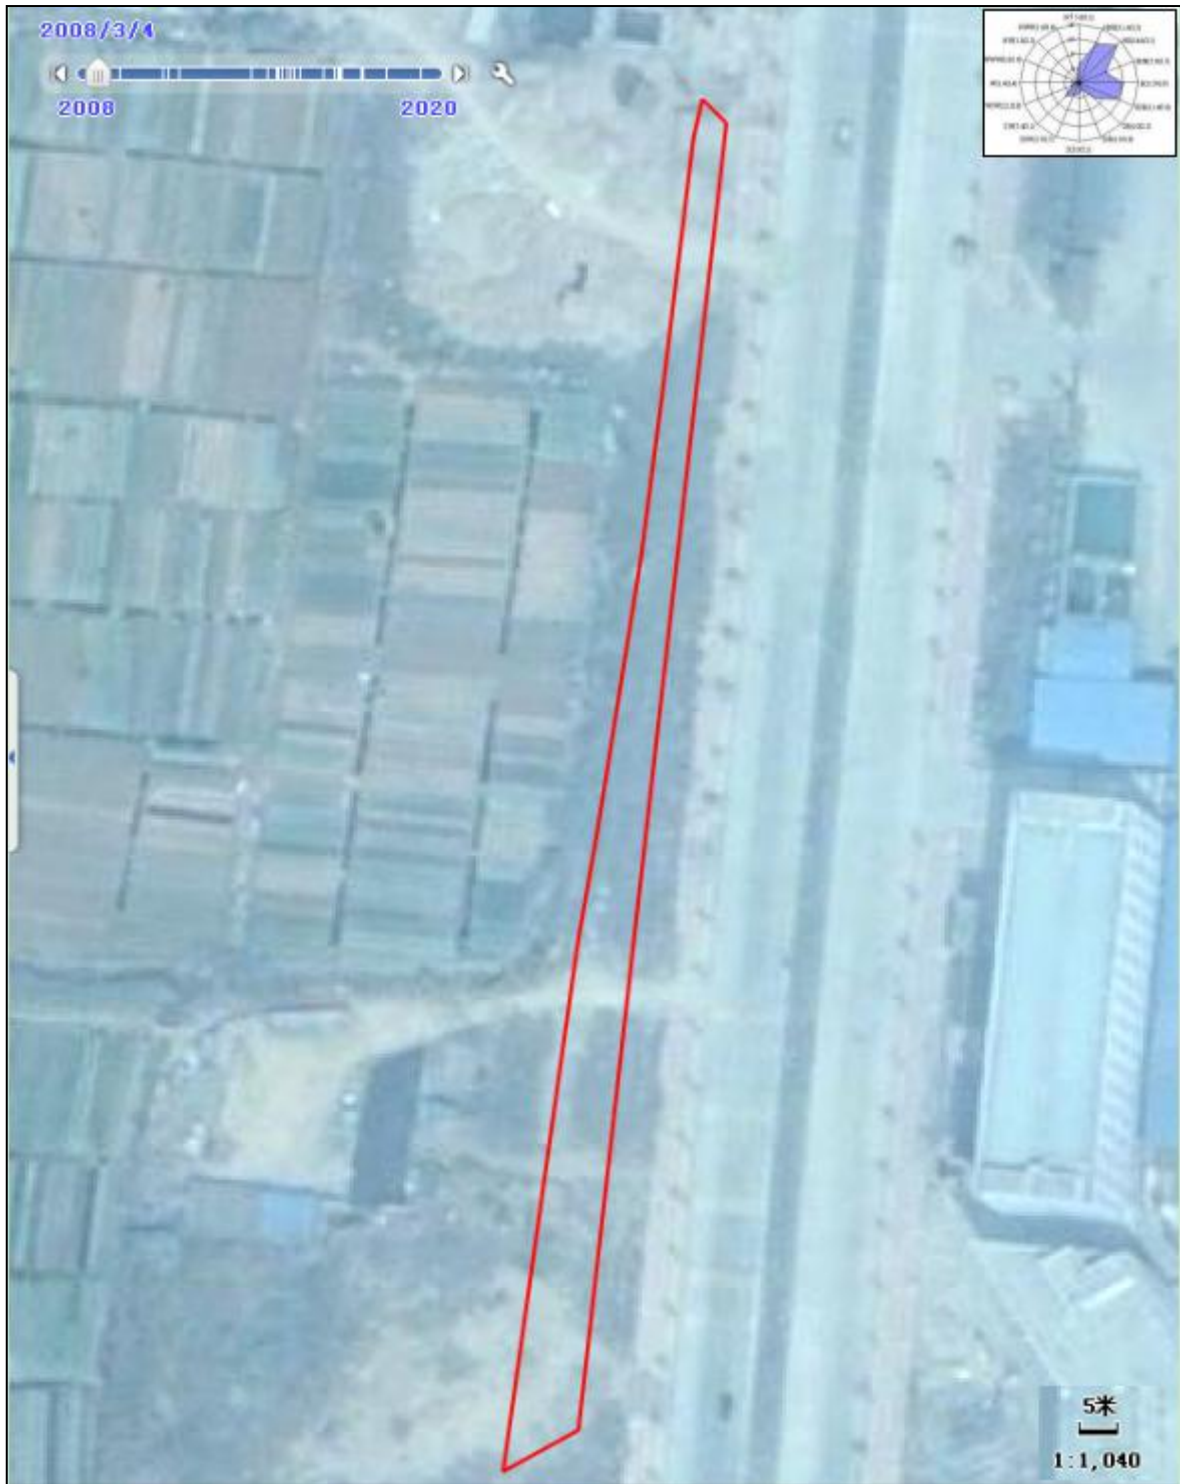
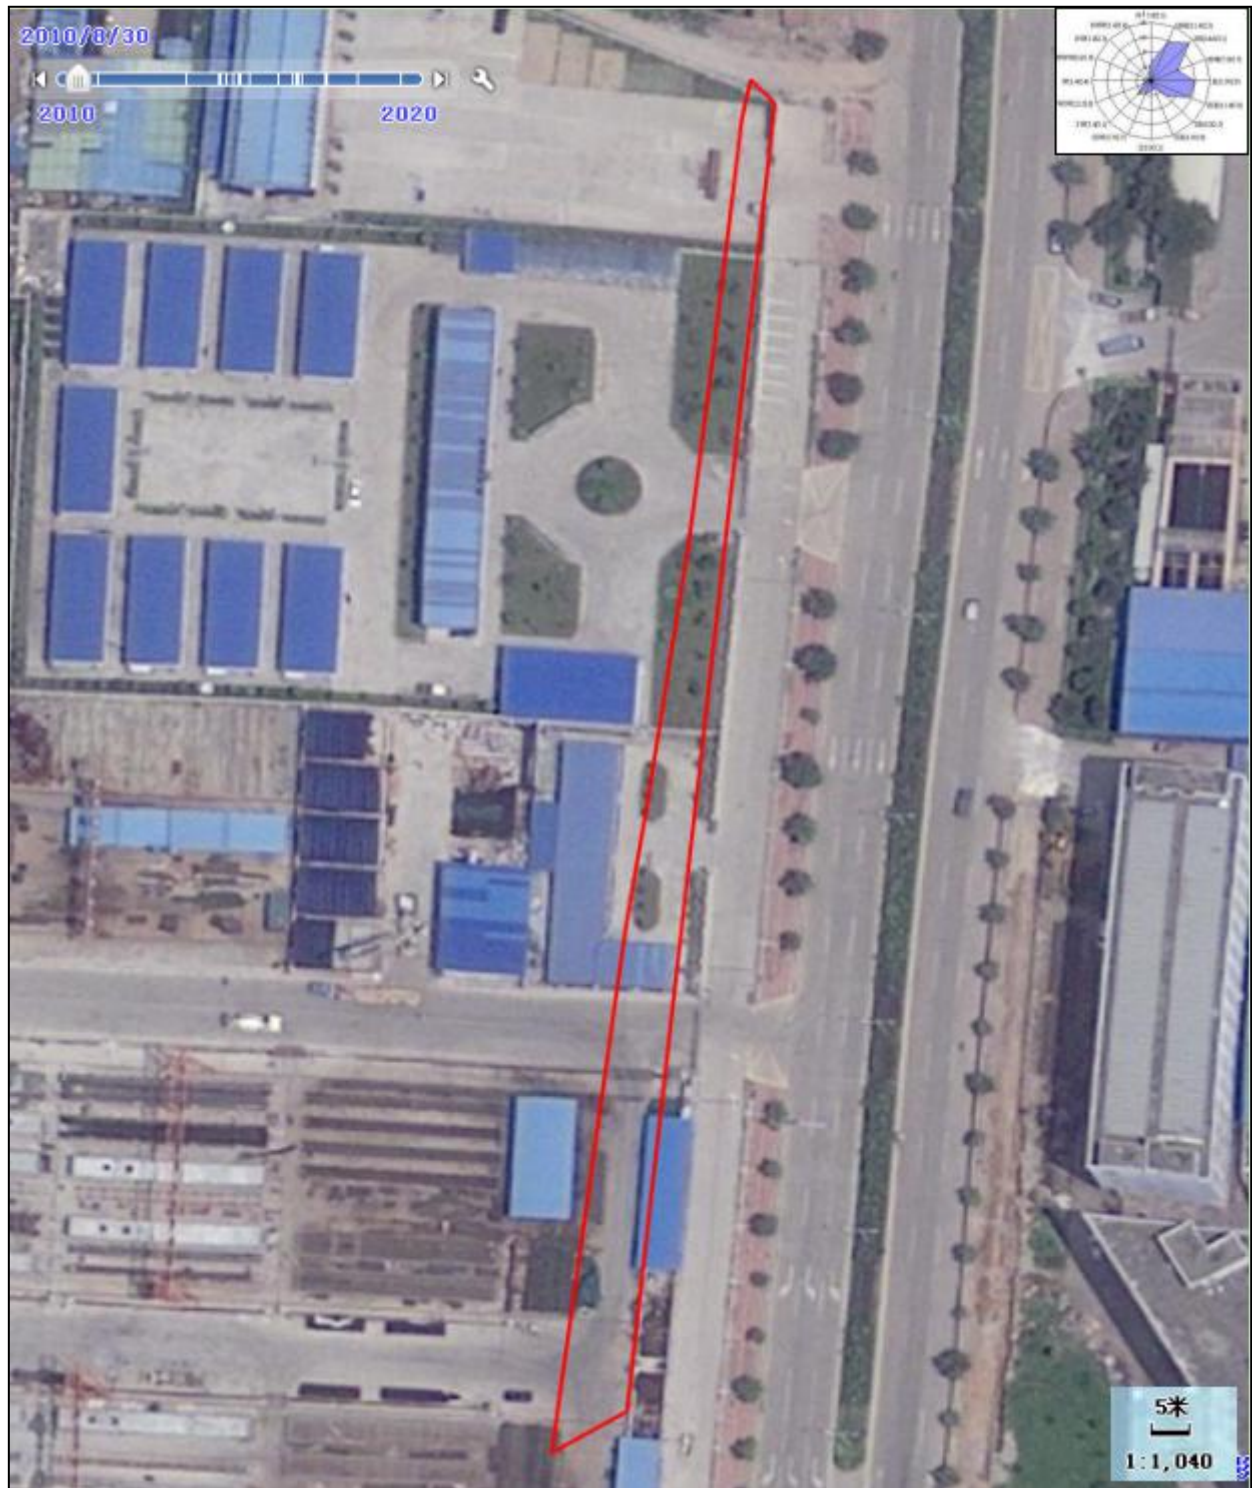
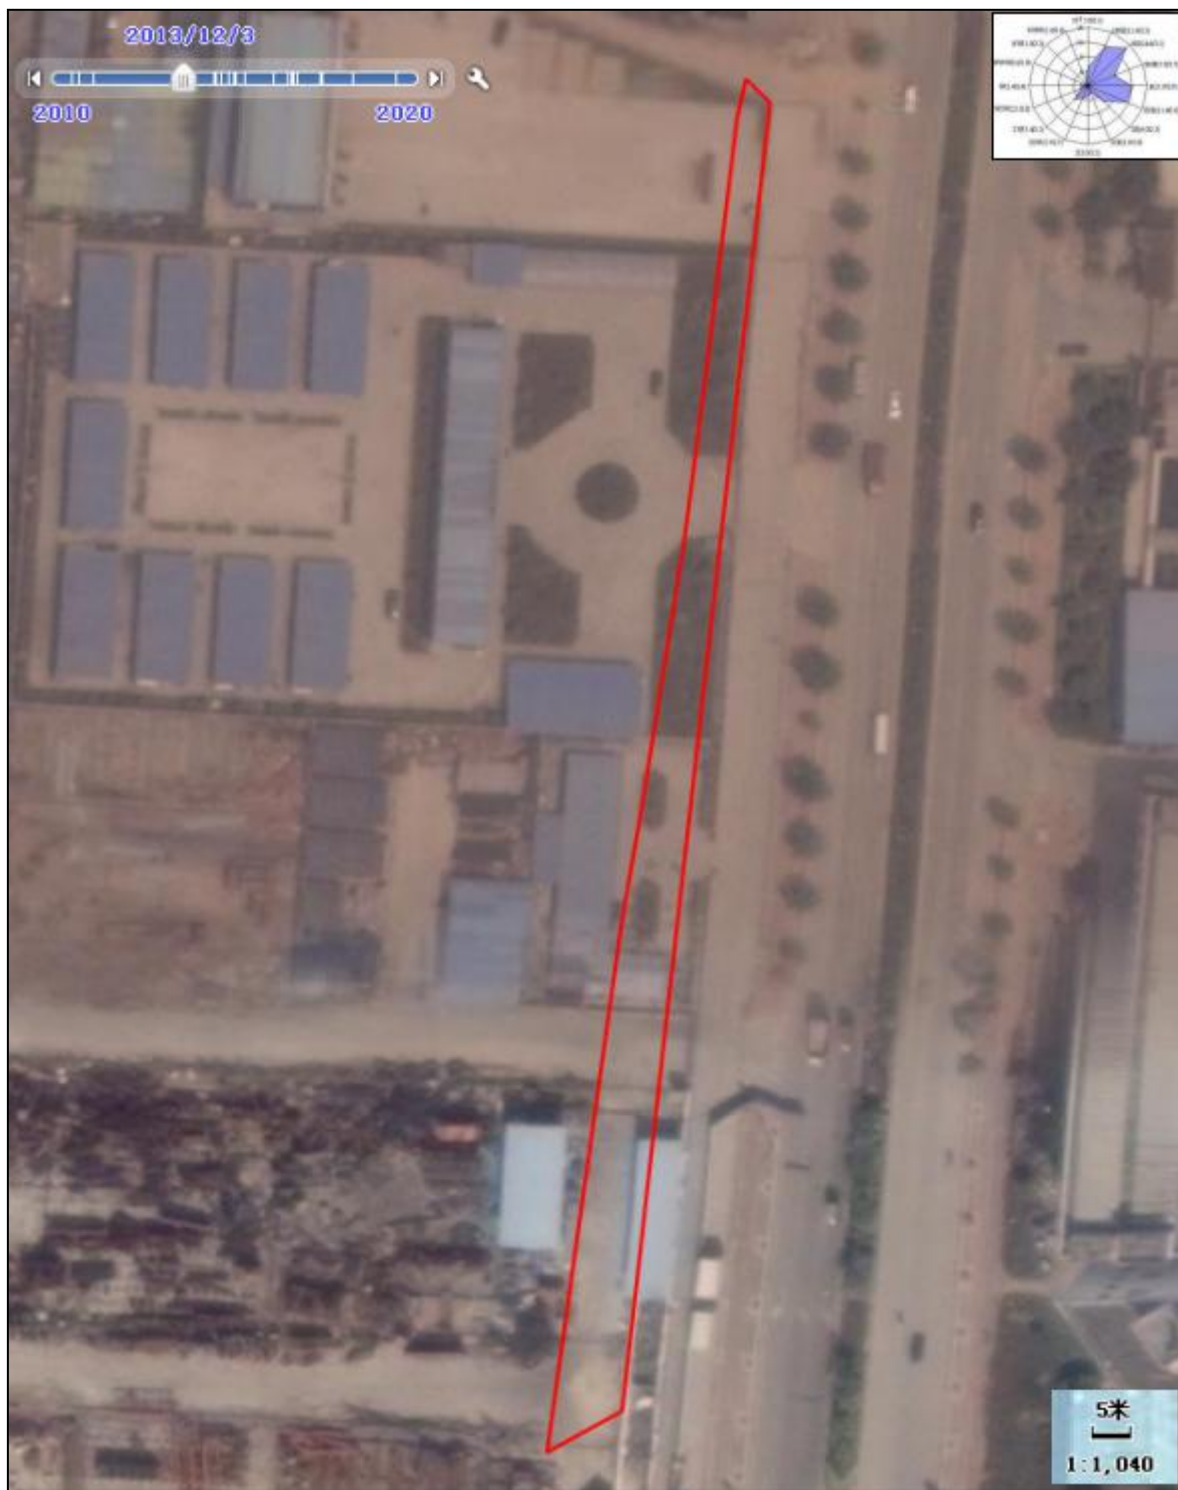
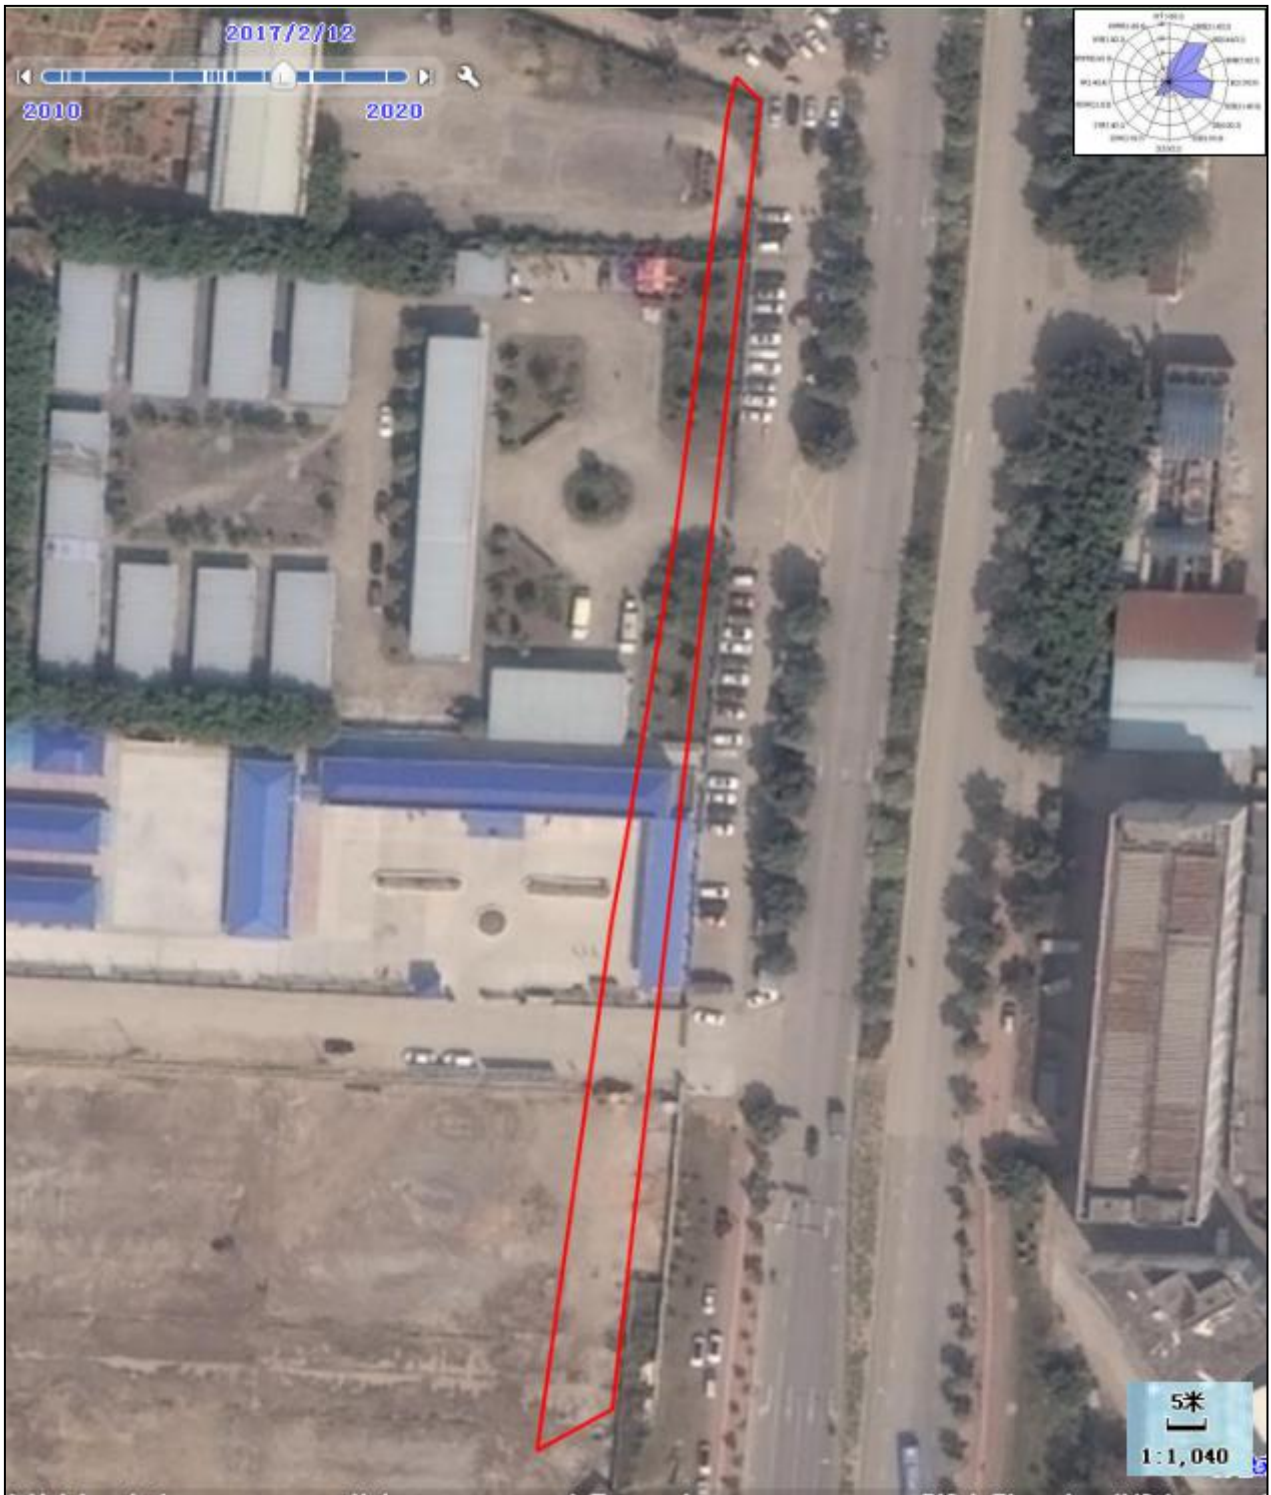
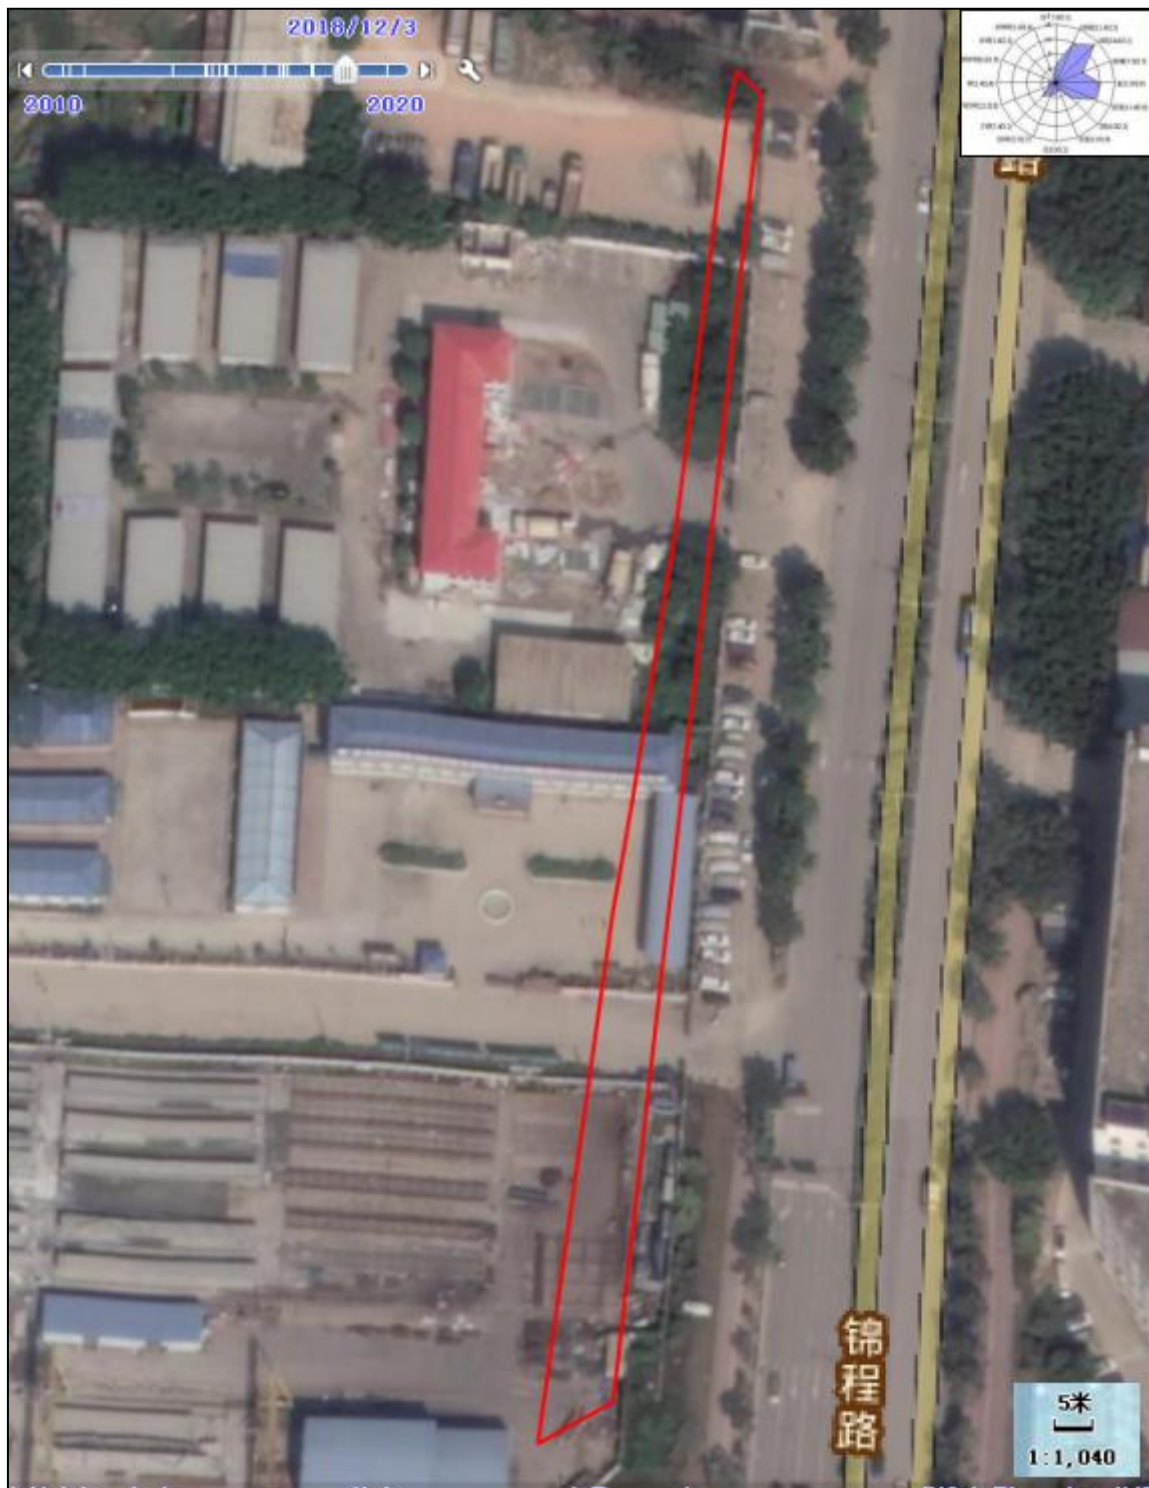
图 3.1-1 更新单元地块可见典型年份 2008 年~2018 年卫星历史影像图

该时期调查范围内地块主要为水泥硬化地、施工指挥部临时板房。2008 年、2010 年项目场内历史影像图见图 3.2-1 所示。

该时期调查范围内地块主要为水泥硬化地、施工指挥部临时板房。2013 年项目场内历史影像图见图 3.2-1 所示。

该时期调查范围内地块主要为水泥硬化地、施工指挥部临时板房。2017 年项目场内历史影像图见图 3.2-1 所示。

该时期调查范围内地块主要为水泥硬化地、施工指挥部临时板房。2018 年项目场内历史影像图见图 3.2-1 所示。

综上所述，本项目场地历时及现状主要为水泥硬化地、施工指挥部临时板房，场地内历史及现状无工业企业入驻，场地内历史及现状没有入驻过国家土壤污染重点行业企业，无电镀、铅酸蓄电池生产、制革、印染、化工、医药、危险化学品储运等行业企业，也不存在污水处理厂、垃圾填埋场、垃圾焚烧厂、危险废物及污泥处理处置等市政基础设施。

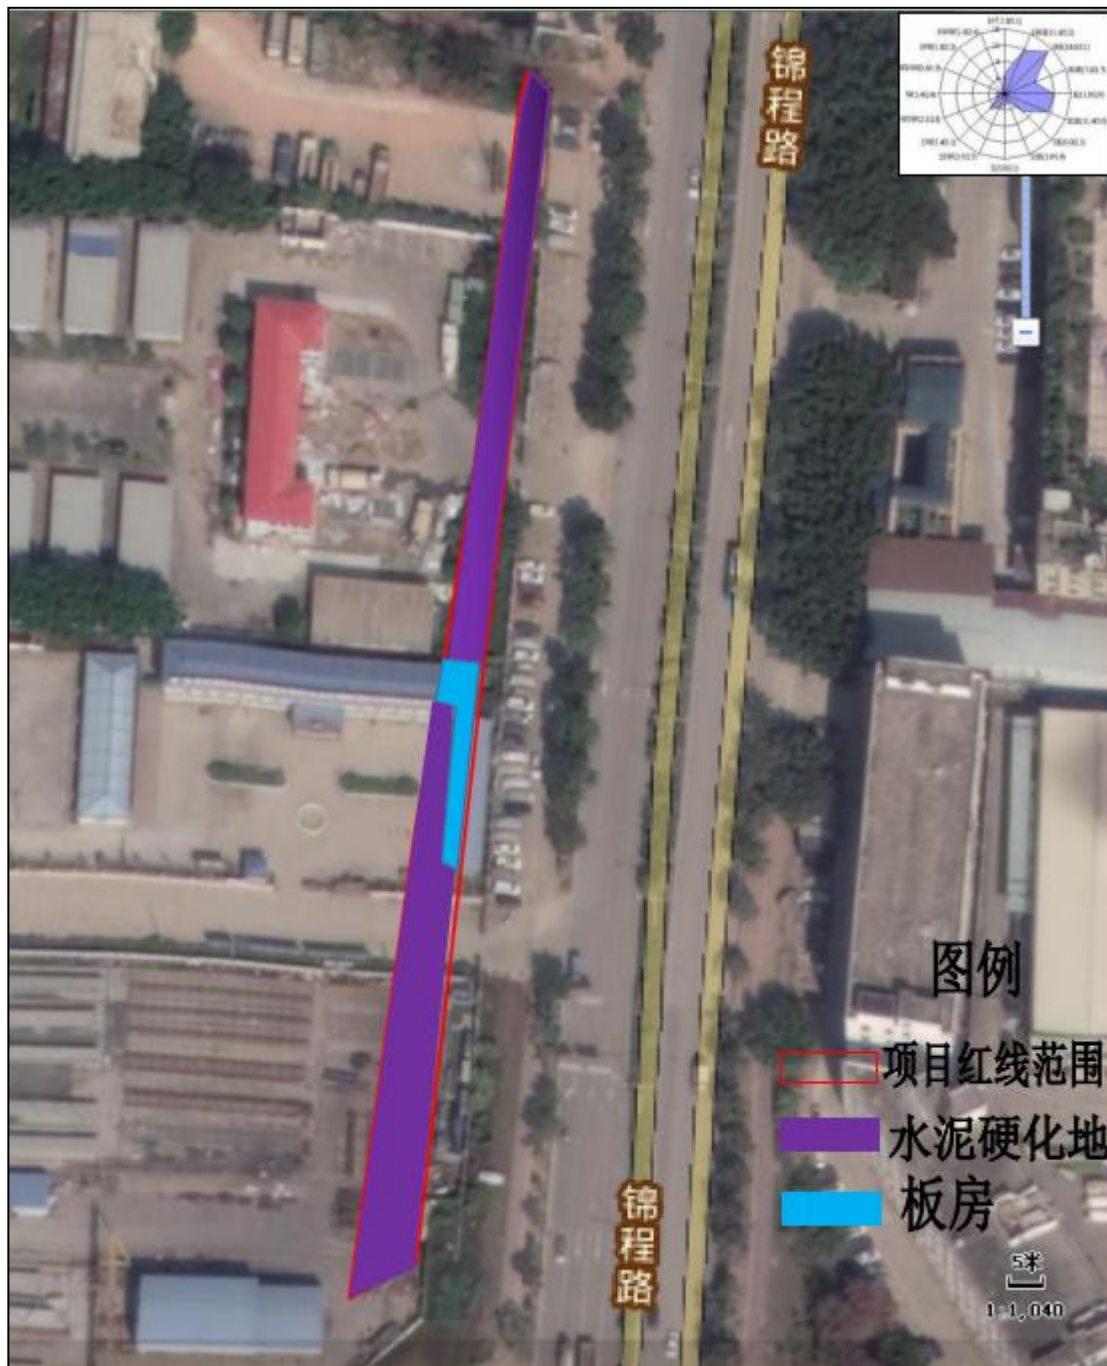
图 3.2-1 场地现状平面布置图

根据现场踏勘，项目场地主要为水泥硬化地、施工指挥部临时板房。

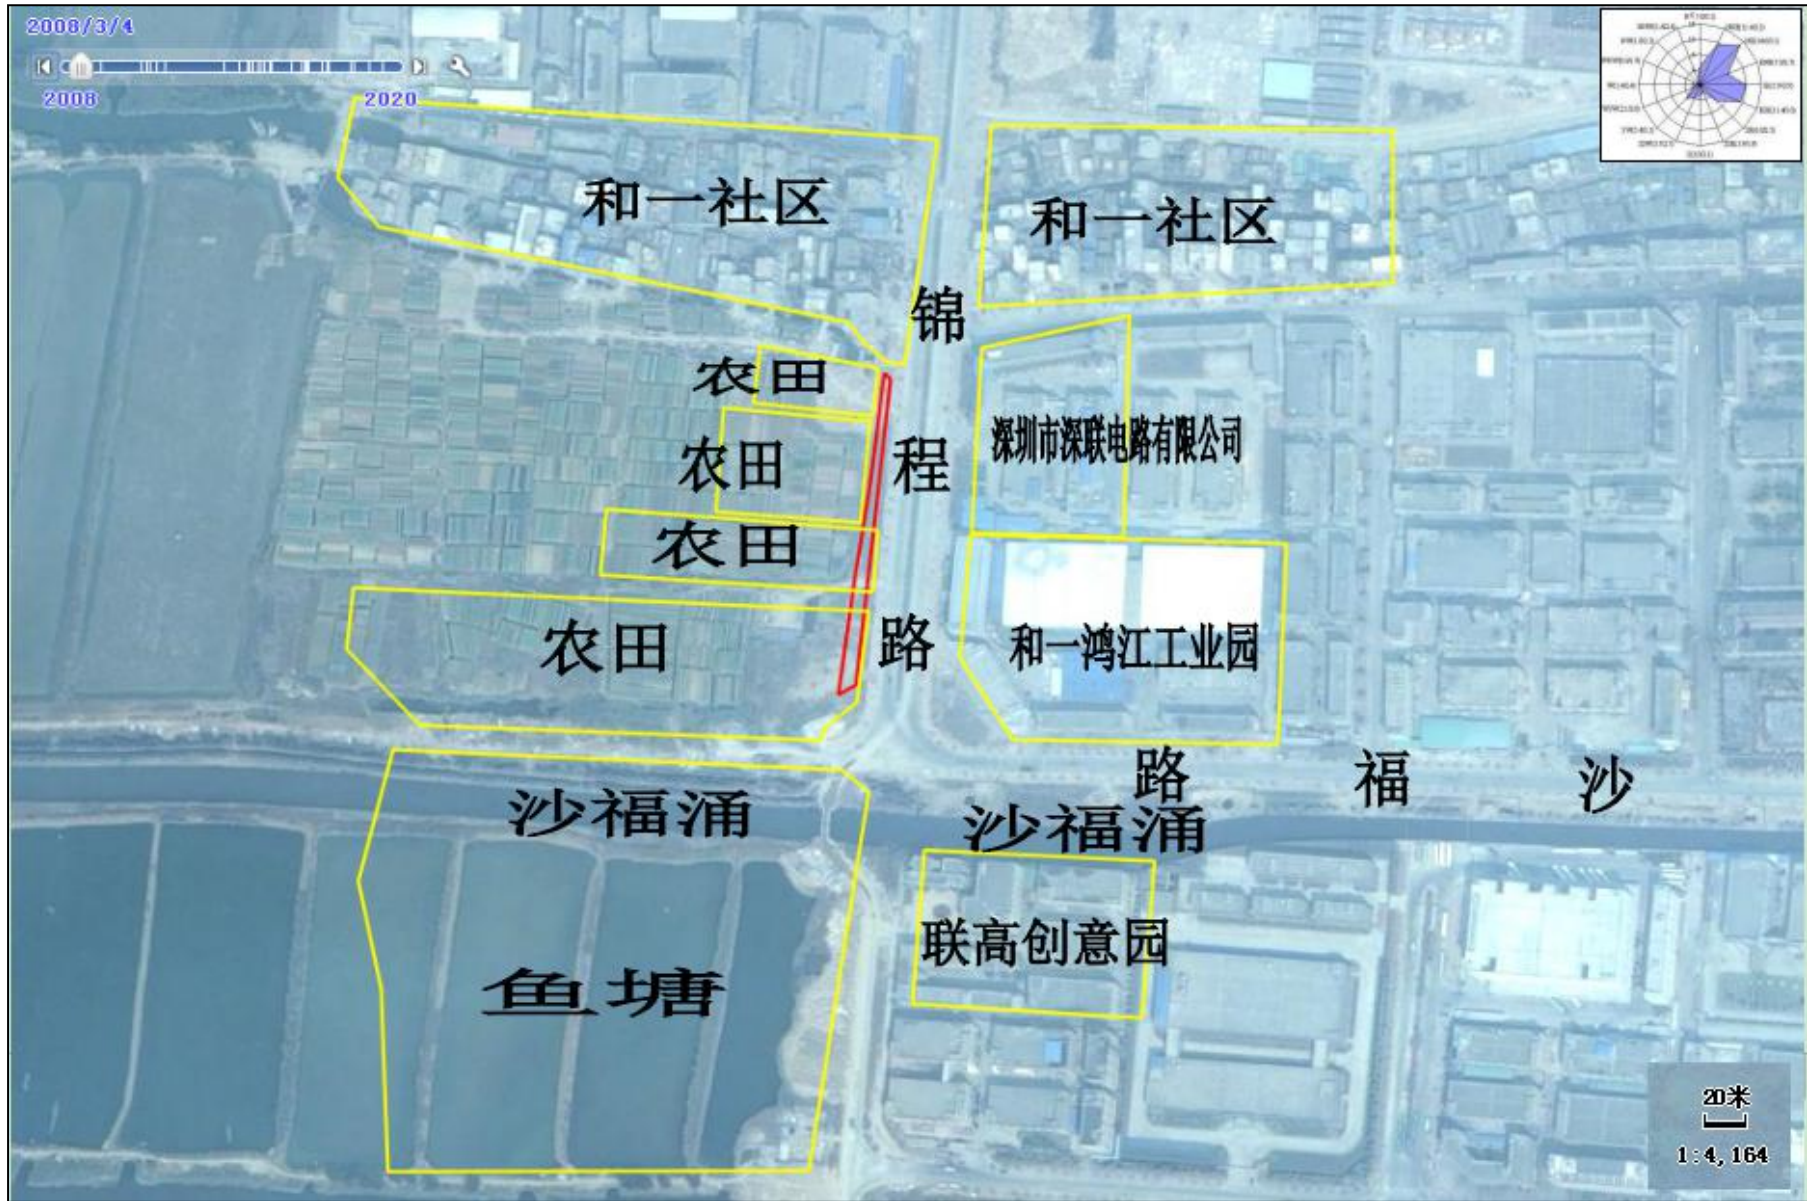
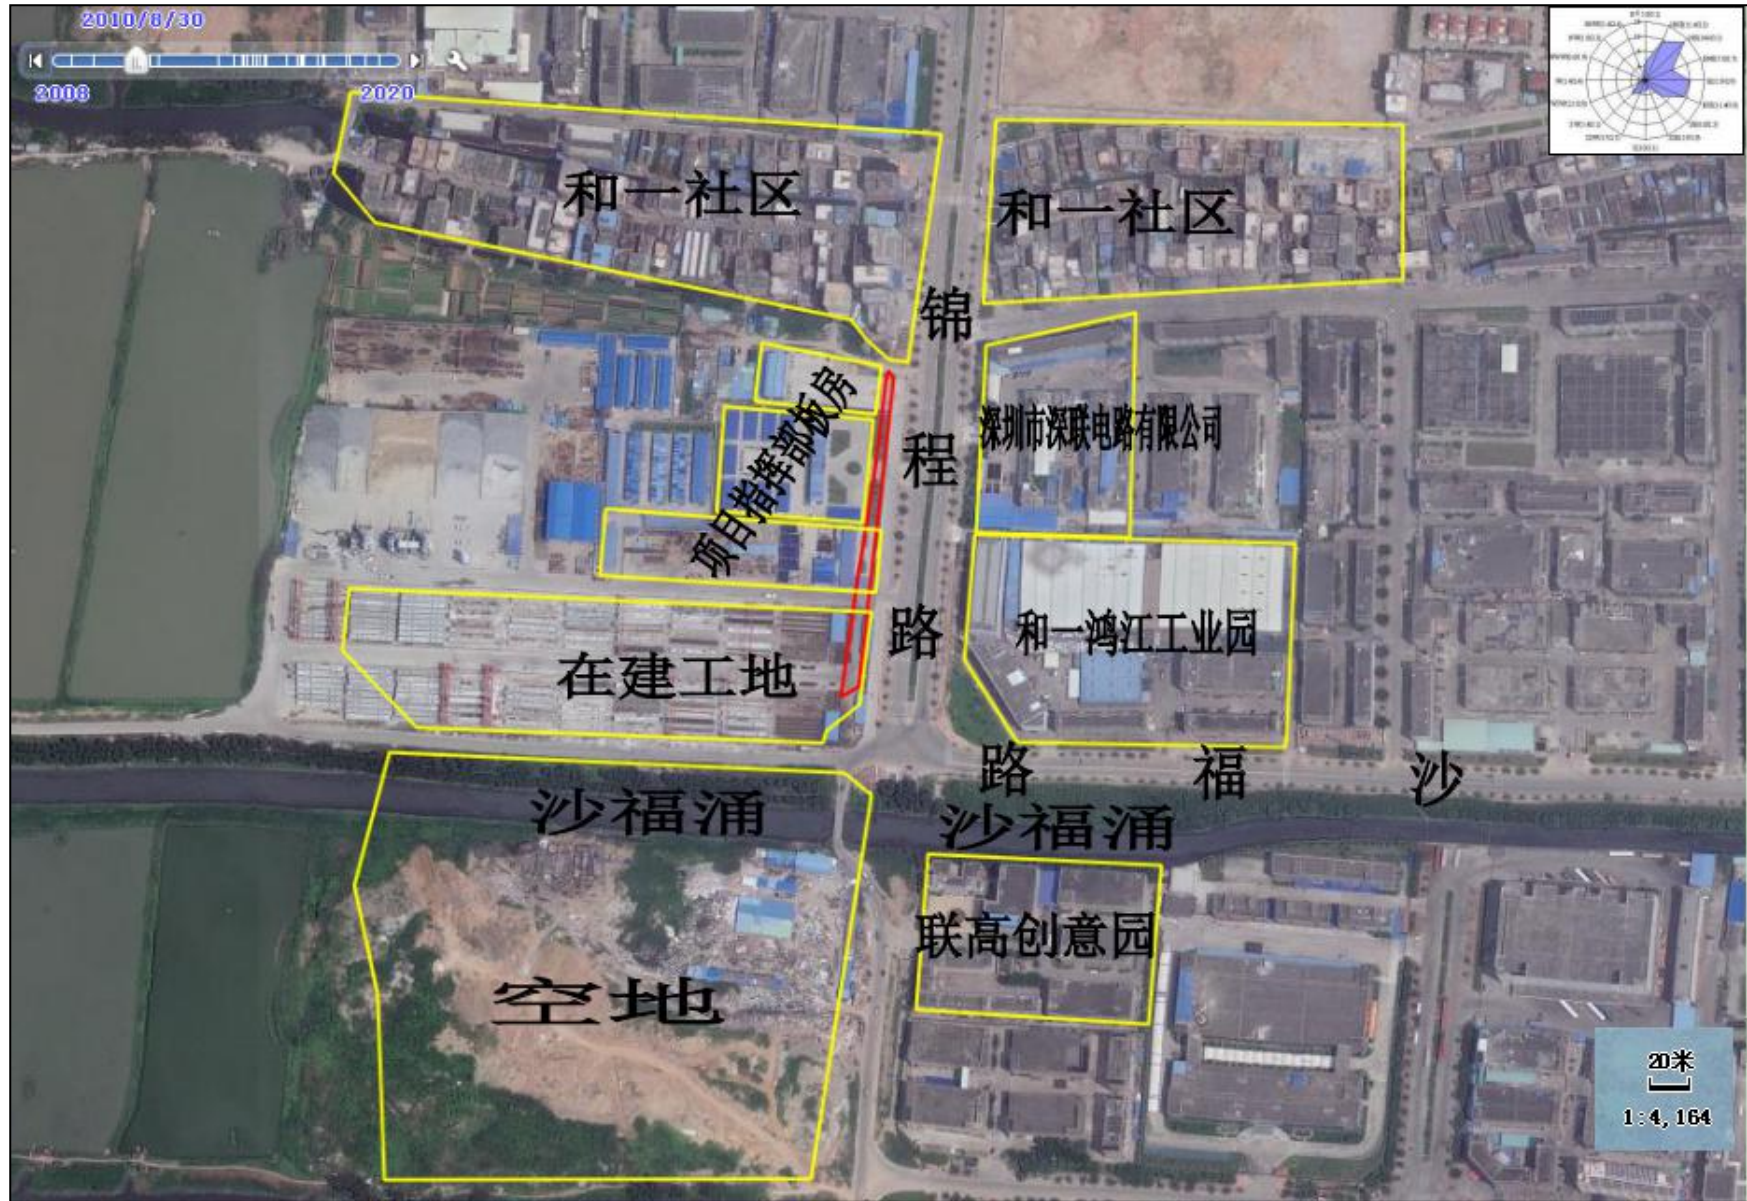
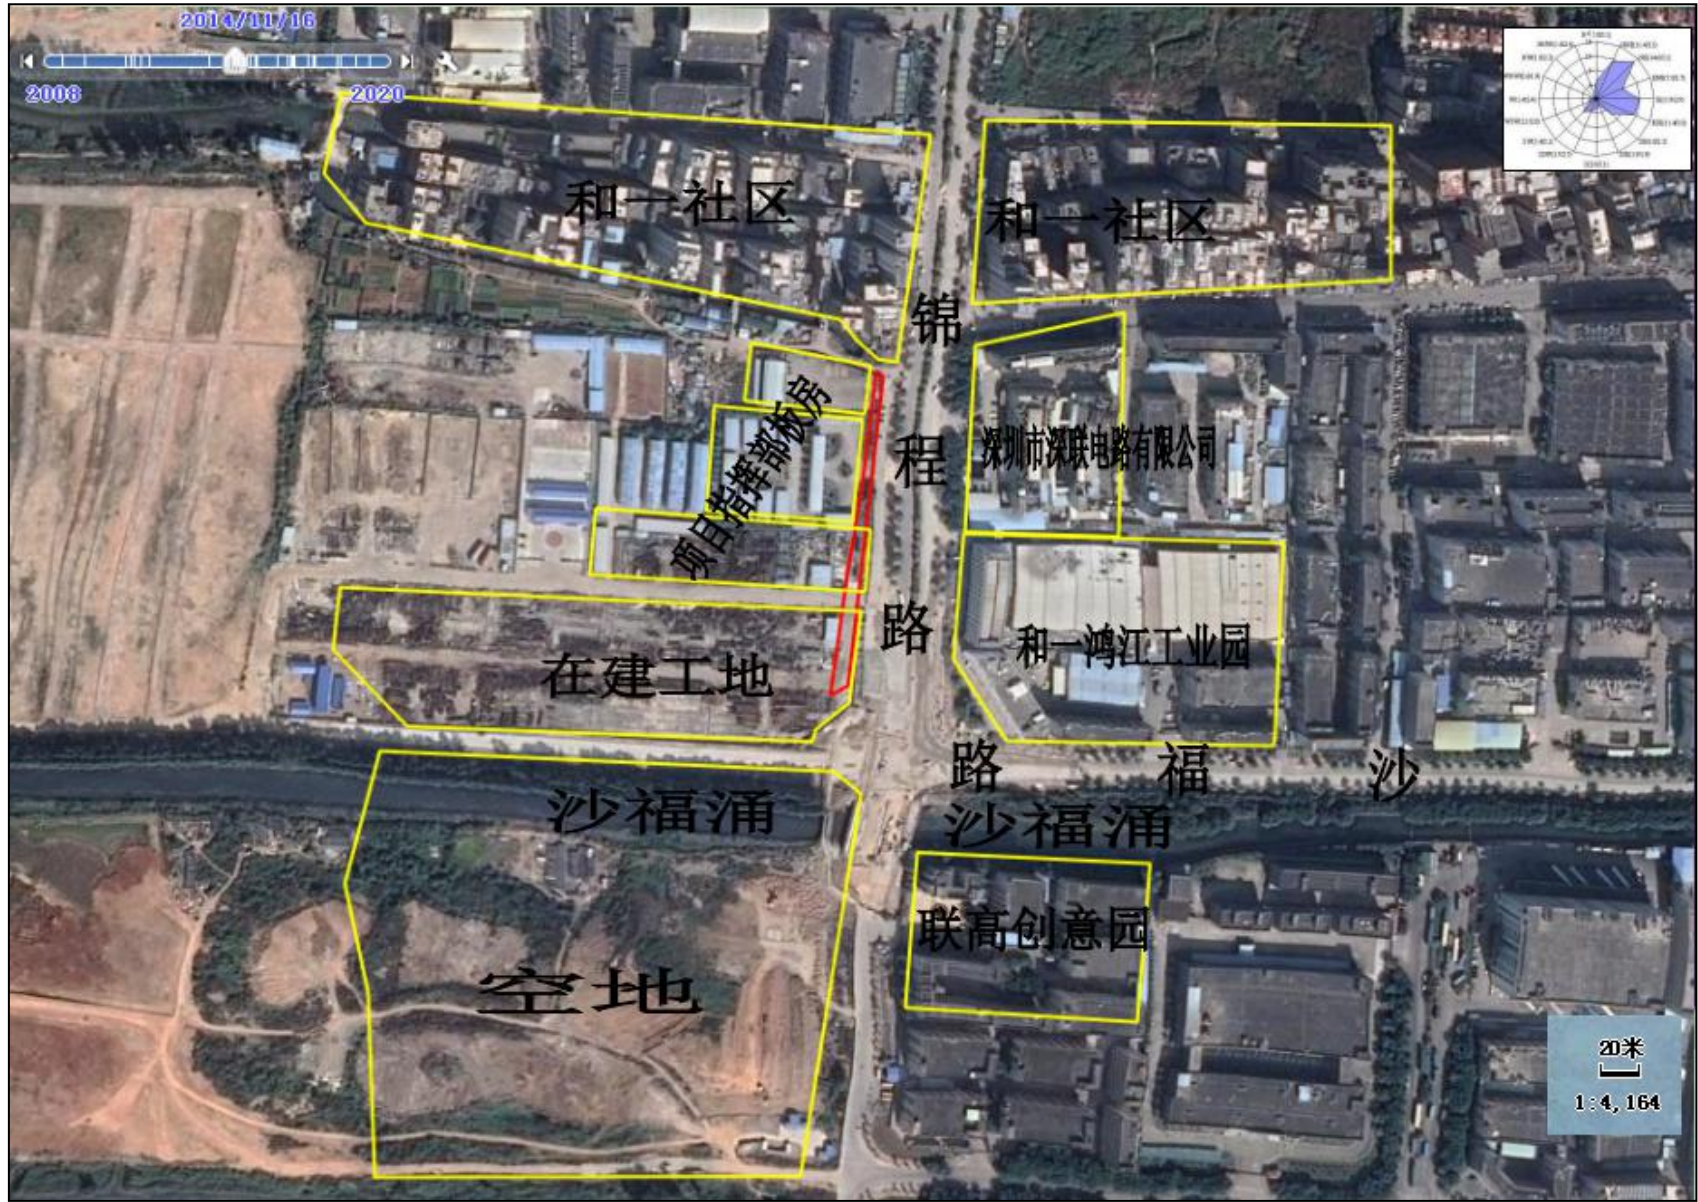
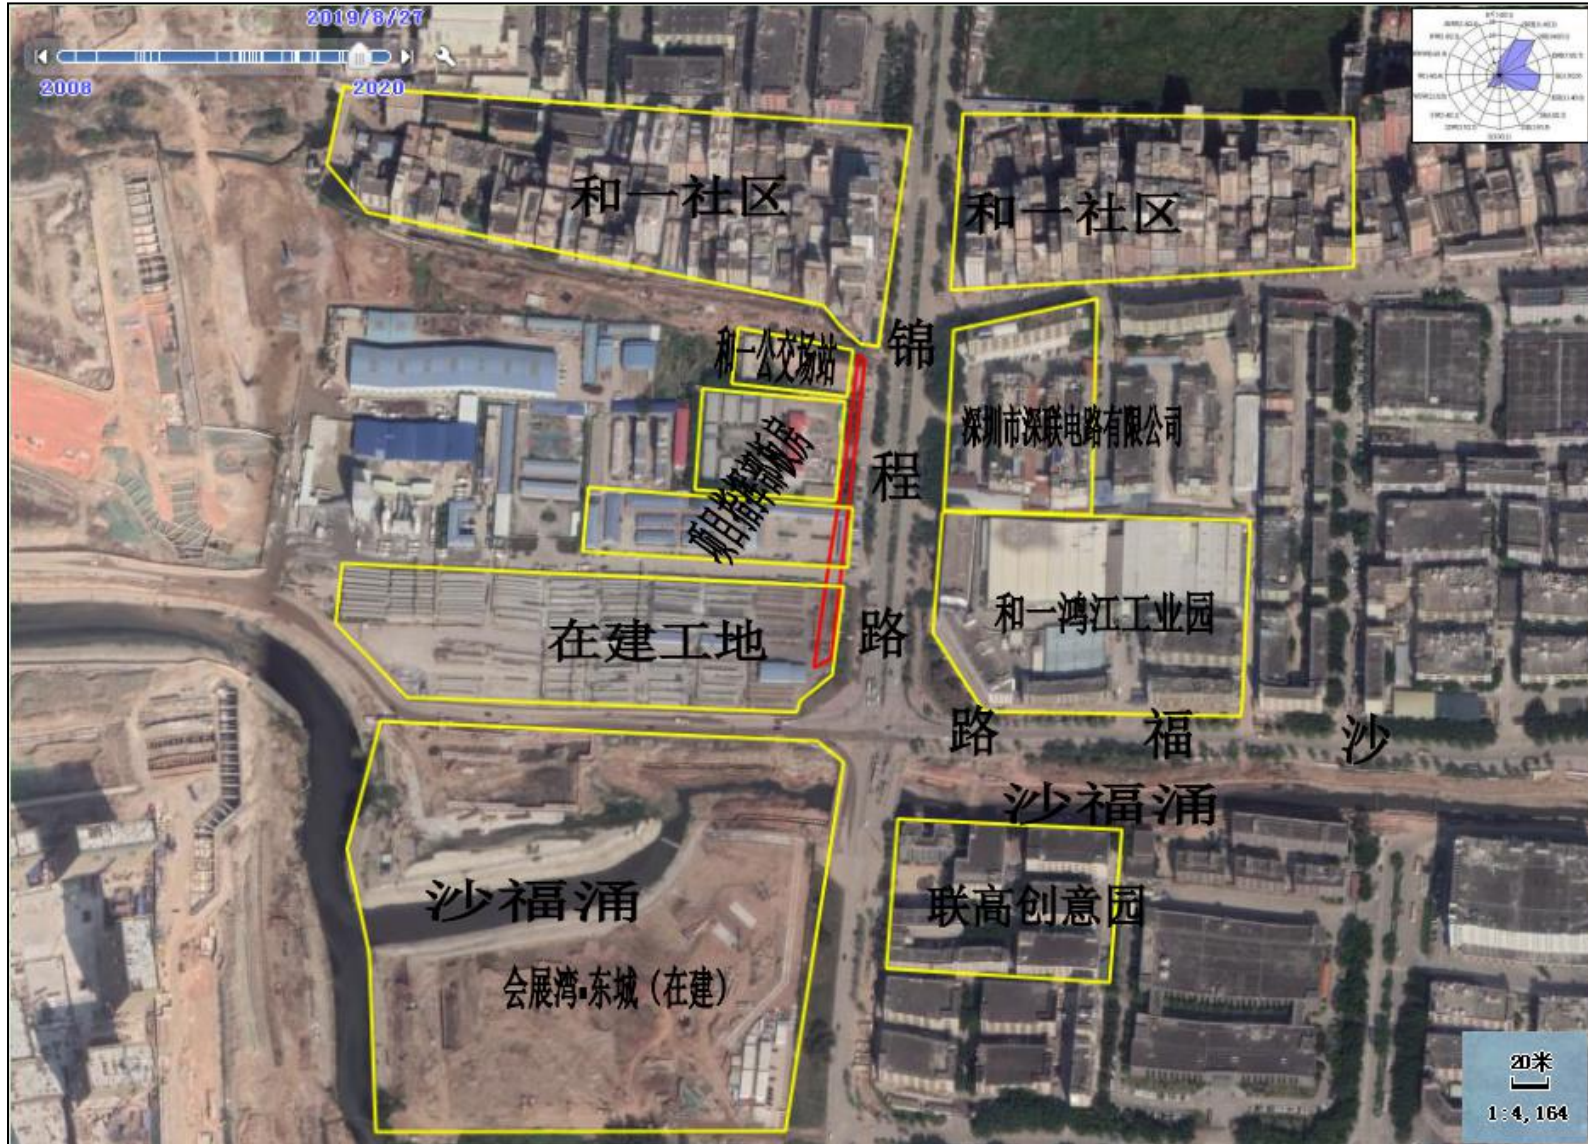
图 3.5-1 更新单元相邻场地可见典型年份 2008 年~2019 年卫星历史影像图

通过对项目场地周边相邻区域历年卫星影像图分析和现场踏勘核查可知，项目南侧和西侧在建工地 2009 年及以前为农田，2010 年至今一直为工地，存放建筑材料；西南在建的会展湾东城 2008 年以前为鱼塘，2009 年填鱼塘为空地，2017 年开始建设会展湾东城，目前正在施工中；西侧指挥部板房 2009 年及以前为农田，2010 年至今一直为指挥部板房；西侧和一公交场站 2009 年及以前为农田和空地，2010 年~2019 年为指挥部板房，2019 年至今为和一公交场站；东北侧和一社区，东侧锦程路、和一鸿江工业区、深圳市深联电路有限公司，东南侧联高创意园，南侧沙福路、沙福涌，北侧和一社区均自 2008 年至今基本未发生改变。项目相邻场地的使用历史和现状情况见表 3.5-1。
