# 和一社区土地整备利益统筹项目 （高端民营医院地块）土壤环境初 步调查报告

项目责任单位名称：深圳市宝安区沙井街道办事处

报告编制单位名称：深圳市鹏泰建筑科技有限公司

二〇二〇年十二月

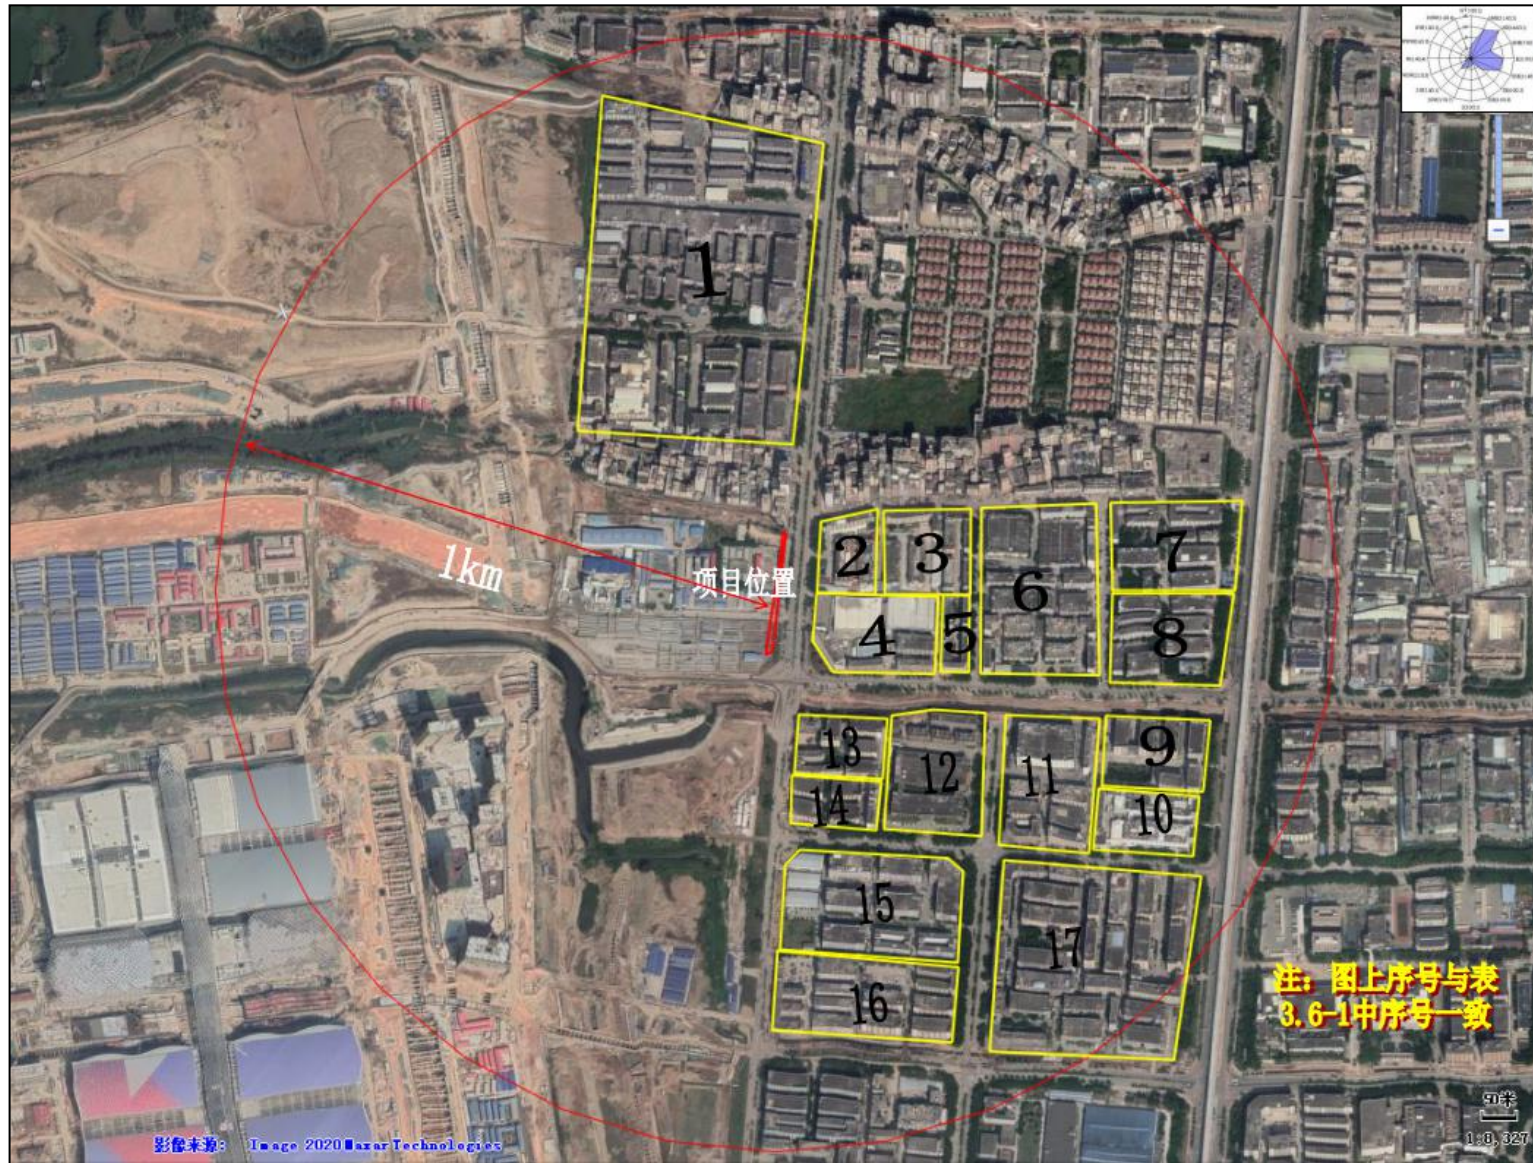
图 3.3-2 场地周边 1000m 范围内主要工业污染源分布图

根据现场踏勘与收集资料，统计周边 1000m 范围内现状主要污染工业企业基本情况，如表 3.6-1 所示，上述企业与本地块的位置关系图见图 3.6-1。

根据对周边 1km 范围内工业企业调查，企业主要类型为五金厂、电子厂、塑胶厂、设备制造厂、印刷厂、汽修厂、食品厂、物流等，无铅酸蓄电池、制革、印染、化工、医药、危险化学品储运等行业企业，也无污水处理厂、垃圾填埋场、垃圾焚烧厂、危险废物及污泥处理处置等市政基础设施。其中距离 65 米的深圳市深联电路有限公司为深圳市重点排污企业，属于电子电路制造，热力生产和供应，主要从事线路板的生产，有电镀工艺，2019 年 11 月 26 日取得《排污许可证》（证书编号：91440300790479166G001Q），主要排放包含清洗废水（含总镍、总铜、总氰化物）、工艺废气（硫酸雾、氯化氢、颗粒物、氰化氢、挥发性有机物、苯、氮氧化物、甲醛、氨（氨气）、二氧化硫、林格曼黑度）。项目周边工业区雨水管网和污水管网均完善，深圳市深联电路有限公司清洗废水经污水处理站处理达标后排入市政管网，进入沙井污水处理厂进一步处理，不会对本项目地块土壤和地下水产生影响。

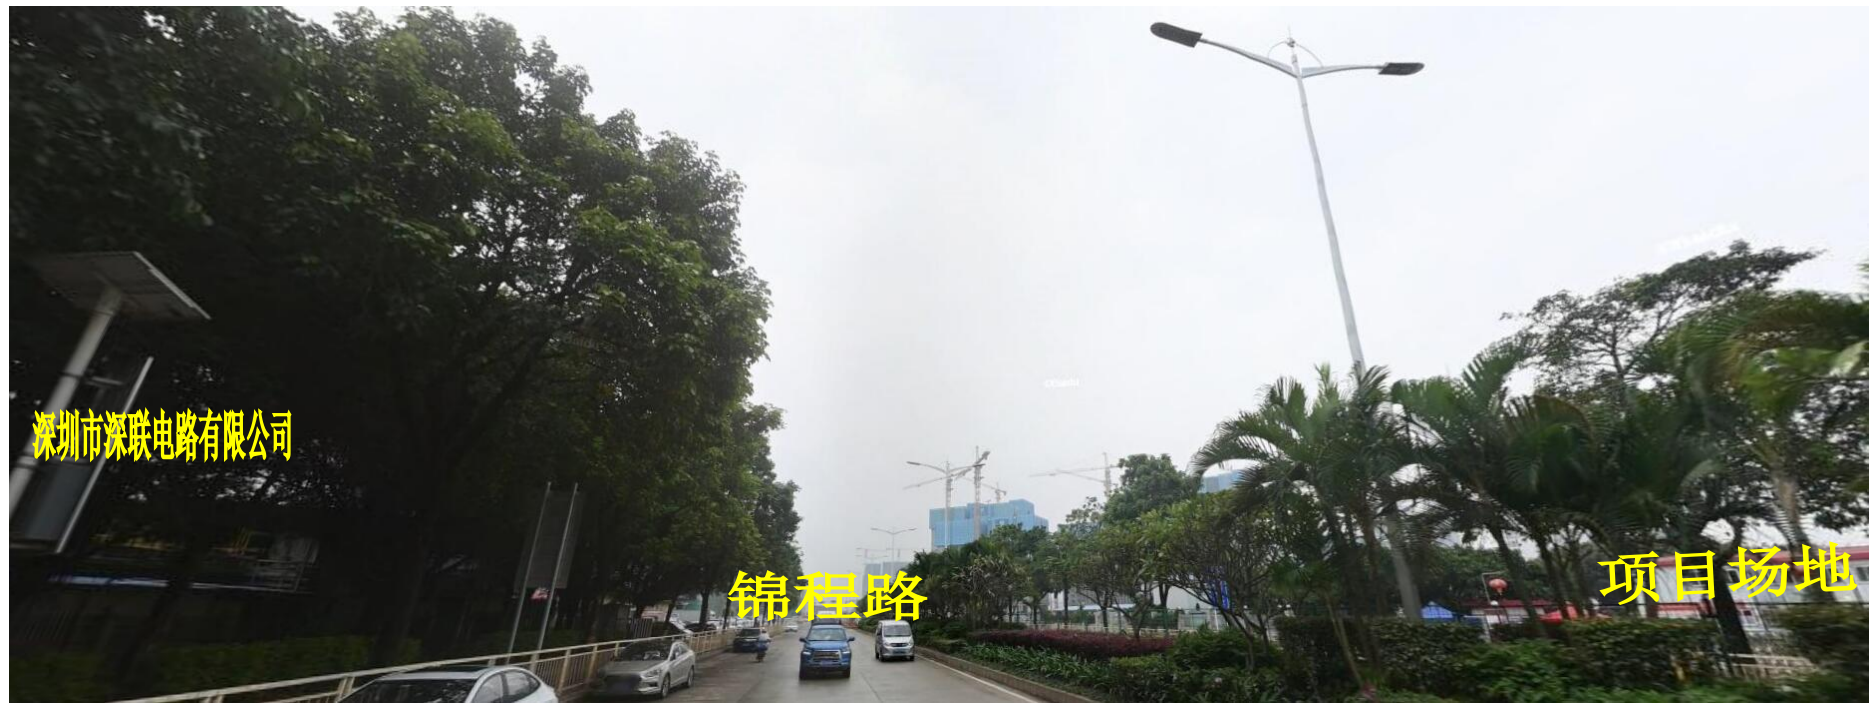
图 3.3-3 项目场地与深圳市深联电路有限公司位置图

周边工业区工业企业和深圳市深联电路有限公司产生的工业废气经废气处理设施处理达标后高空排放。项目场地与相距最近（相距 65m）的深圳市深联电路有限公司间隔锦程路，道路两侧种有密集的高大树木（见图 3.3-3），对废气有吸附作用，项目场地均为硬化地块，根据《深圳市建设用地土壤污染状况调查与风险评估工作指引（征求意见稿）》，“对于地表硬化的地块，大气沉降一般不作为潜在污染源”。因此，周边工业企业的废气不会对本项目地块土壤和地下水产生影响。

周边工业区工业企业和深圳市深联电路有限公司产生的工业废气经废气处理设施处理达标后高空排放。项目场地与相距最近（相距 65m）的深圳市深联电路有限公司间隔锦程路，道路两侧种有密集的高大树木，对废气有吸附作用，项目场地均为硬化地块，根据《深圳市建设用地土壤污染状况调查与风险评估工作指引（征求意见稿）》，“对于地表硬化的地块，大气沉降一般不作为潜在污染源”。因此，周边工业企业的废气不会对本项目地块土壤和地下水产生影响。

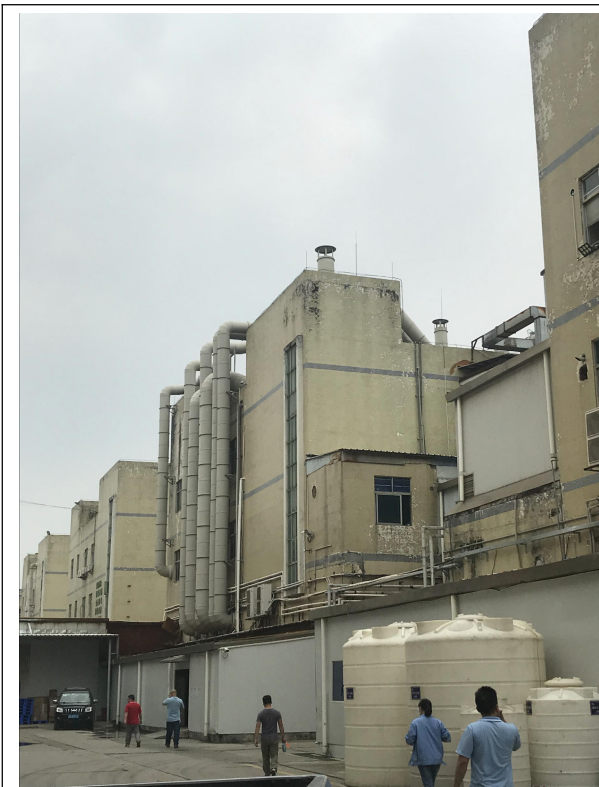
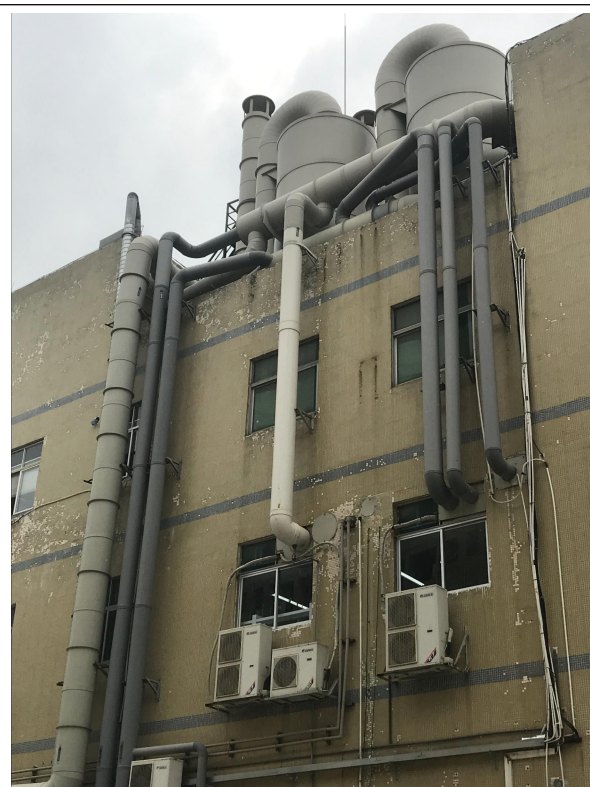
深联电路废气排气筒

深联电路废气处理设施

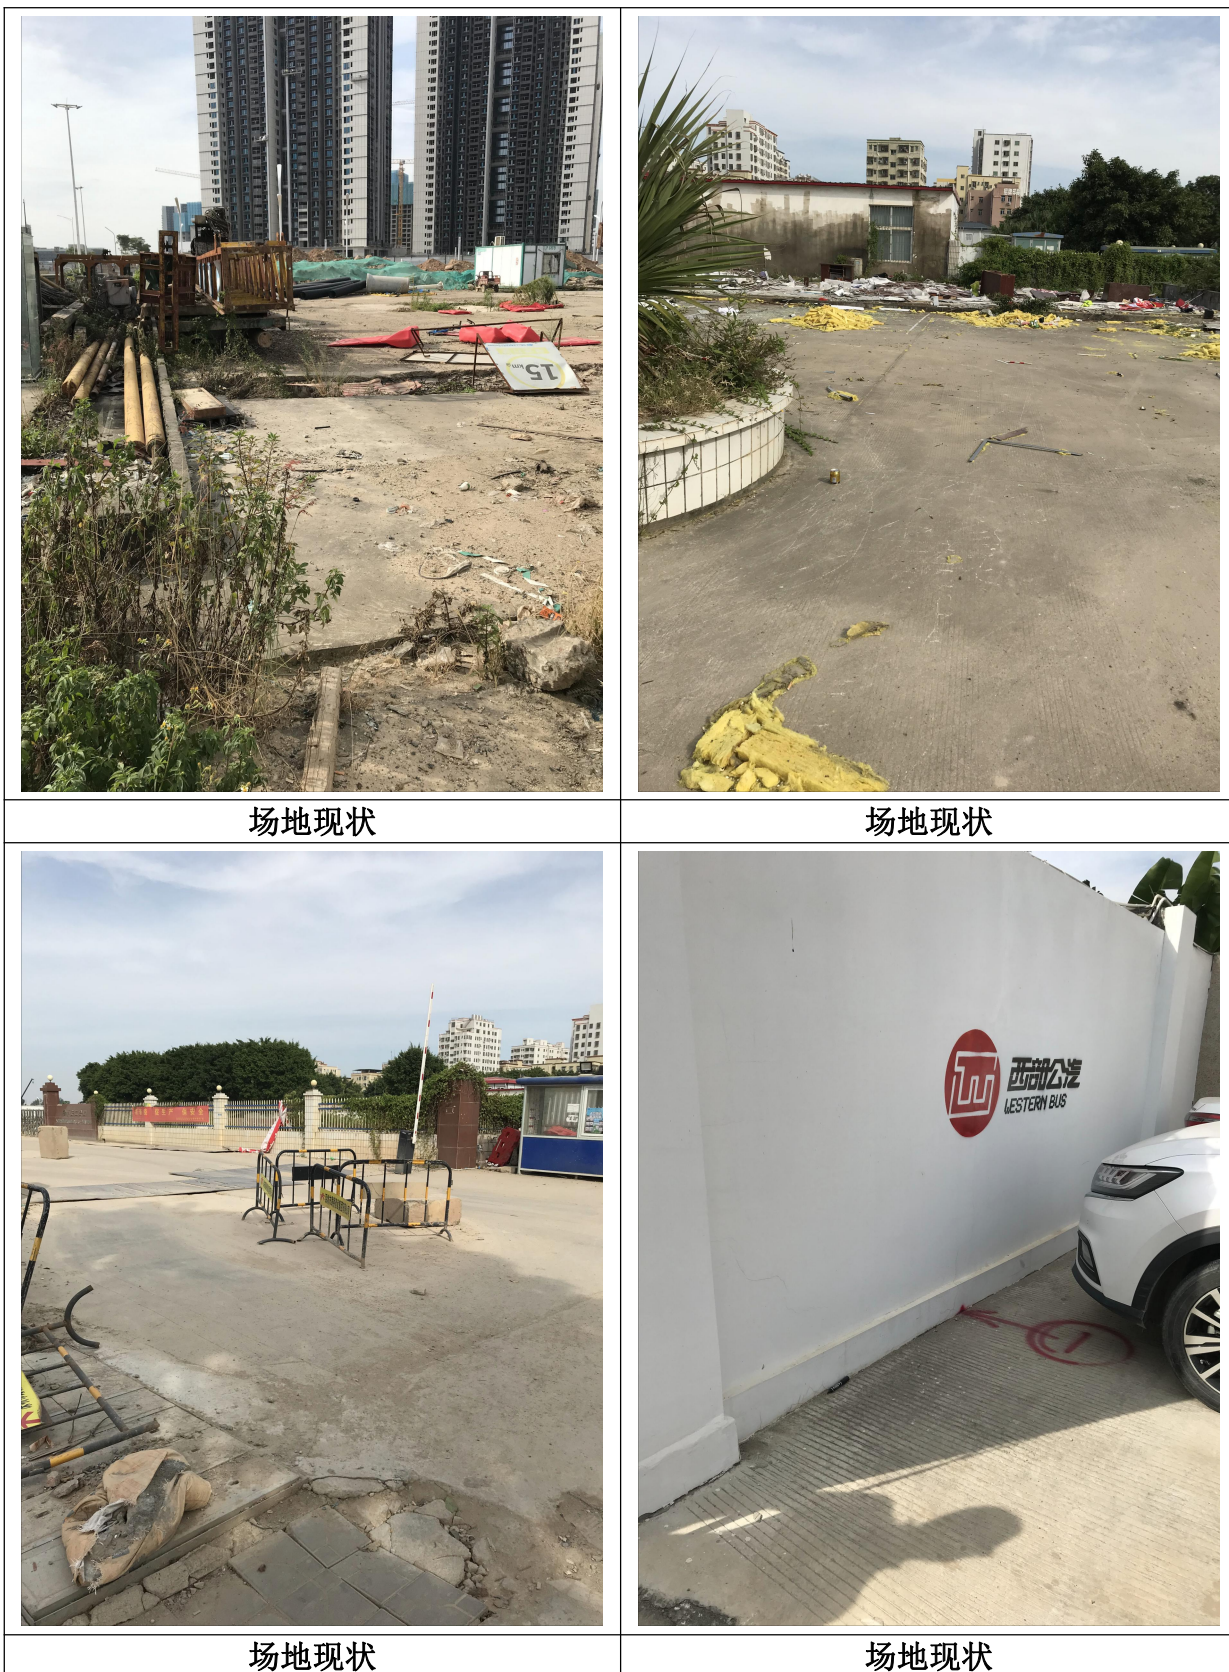
图4.1-1 现场踏勘照片

本次通过调查发现：本项目现状为水泥硬化地和施工指挥部临时板房，场地内无明显污染痕迹及异味、无刺激性气味，现场未发现有毒有害物质的使用、处理、储存、处置场所；未发现生产过程和设备、储槽与管线；未闻到恶臭、化学品味道和刺激性气味，未发现污染和腐蚀的痕迹。本次调查对目标场地周边 1km 的敏感保护目标进行调查，周边 1km 范围敏感保护目标见表 2.5-1，具体分布见图 2.5-1 所示。
