# 辉煌时代大厦项目

## 水土保持设施验收报告

编制单位：深圳市鹏泰建筑科技有限公司

2020年6月

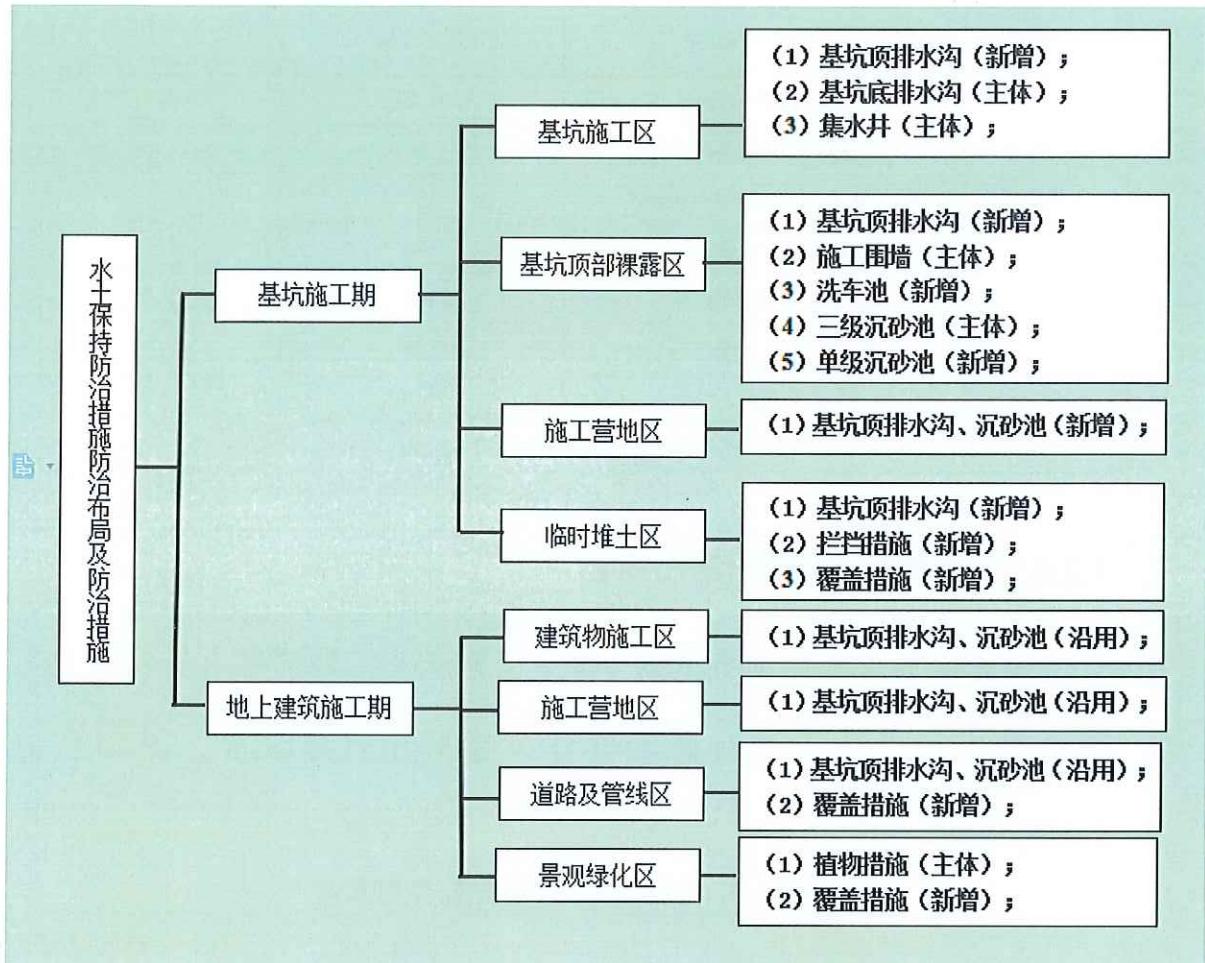
## 一、分期、分区防治措施

水力侵蚀为诱发该工程水土流失主要因素，因此理顺区域水系，减少裸露面是本工程水土流失防治的关键因素。通过对主体工程的施工工艺分析，在进行水土流失预测或对主体工程具有水土保持功能项目进行评价的基础上，针对各区的水土流失特点和存在的潜在水土流失隐患，进行合理的防治分区，并布局各区的各项水土保持措施。

沿基坑顶部布设砖砌排水沟和沉沙池，汇水经多级沉沙后排入周边市政雨水管。在基坑开挖过程中根据地下水埋深情况在基坑内修建临时土质排水沟和集水井，坑内汇水收集沉淀后抽排至坑顶排水系统。雨天前裸露面土工布遮盖。

沿临建区周边设置临时排水沟和沉沙池，汇水经多级沉淀后排入市政雨水管；施工出入口设置洗车池，场地临时硬化，施工结束后进行迹地恢复。

继续延用并维护基坑施工期间所布设的排水沟和沉沙池，要求定期疏通清淤，确保其正常运行。

开挖土方沿线堆放并用土工布覆盖，周边土袋拦挡。主体绿化设计进行了适地适树，同时考虑景观的美化，方案新增施工过程中的临时防护措施：雨天前对未及时绿化区域用土工布临时遮盖。项目地库顶板上侧绿化应综合考虑水泥底板的承载力、防渗要求及植被根系对水泥底板的破坏等因素，树种可选择小乔木及灌木、花草等。专项设计选择的树种应无毒、无害、无异味、无刺、植株良好，并对有害气体具有吸收作用。建议建设单位增加屋顶绿化及下沉绿地面积，提高
