石家北街心公园项目土壤污染状况初步调查报告

项目责任单位名称：深圳市光明区马田街道办事处

报告编制单位名称：深圳市鹏泰建筑科技有限公司

二〇二一年八月

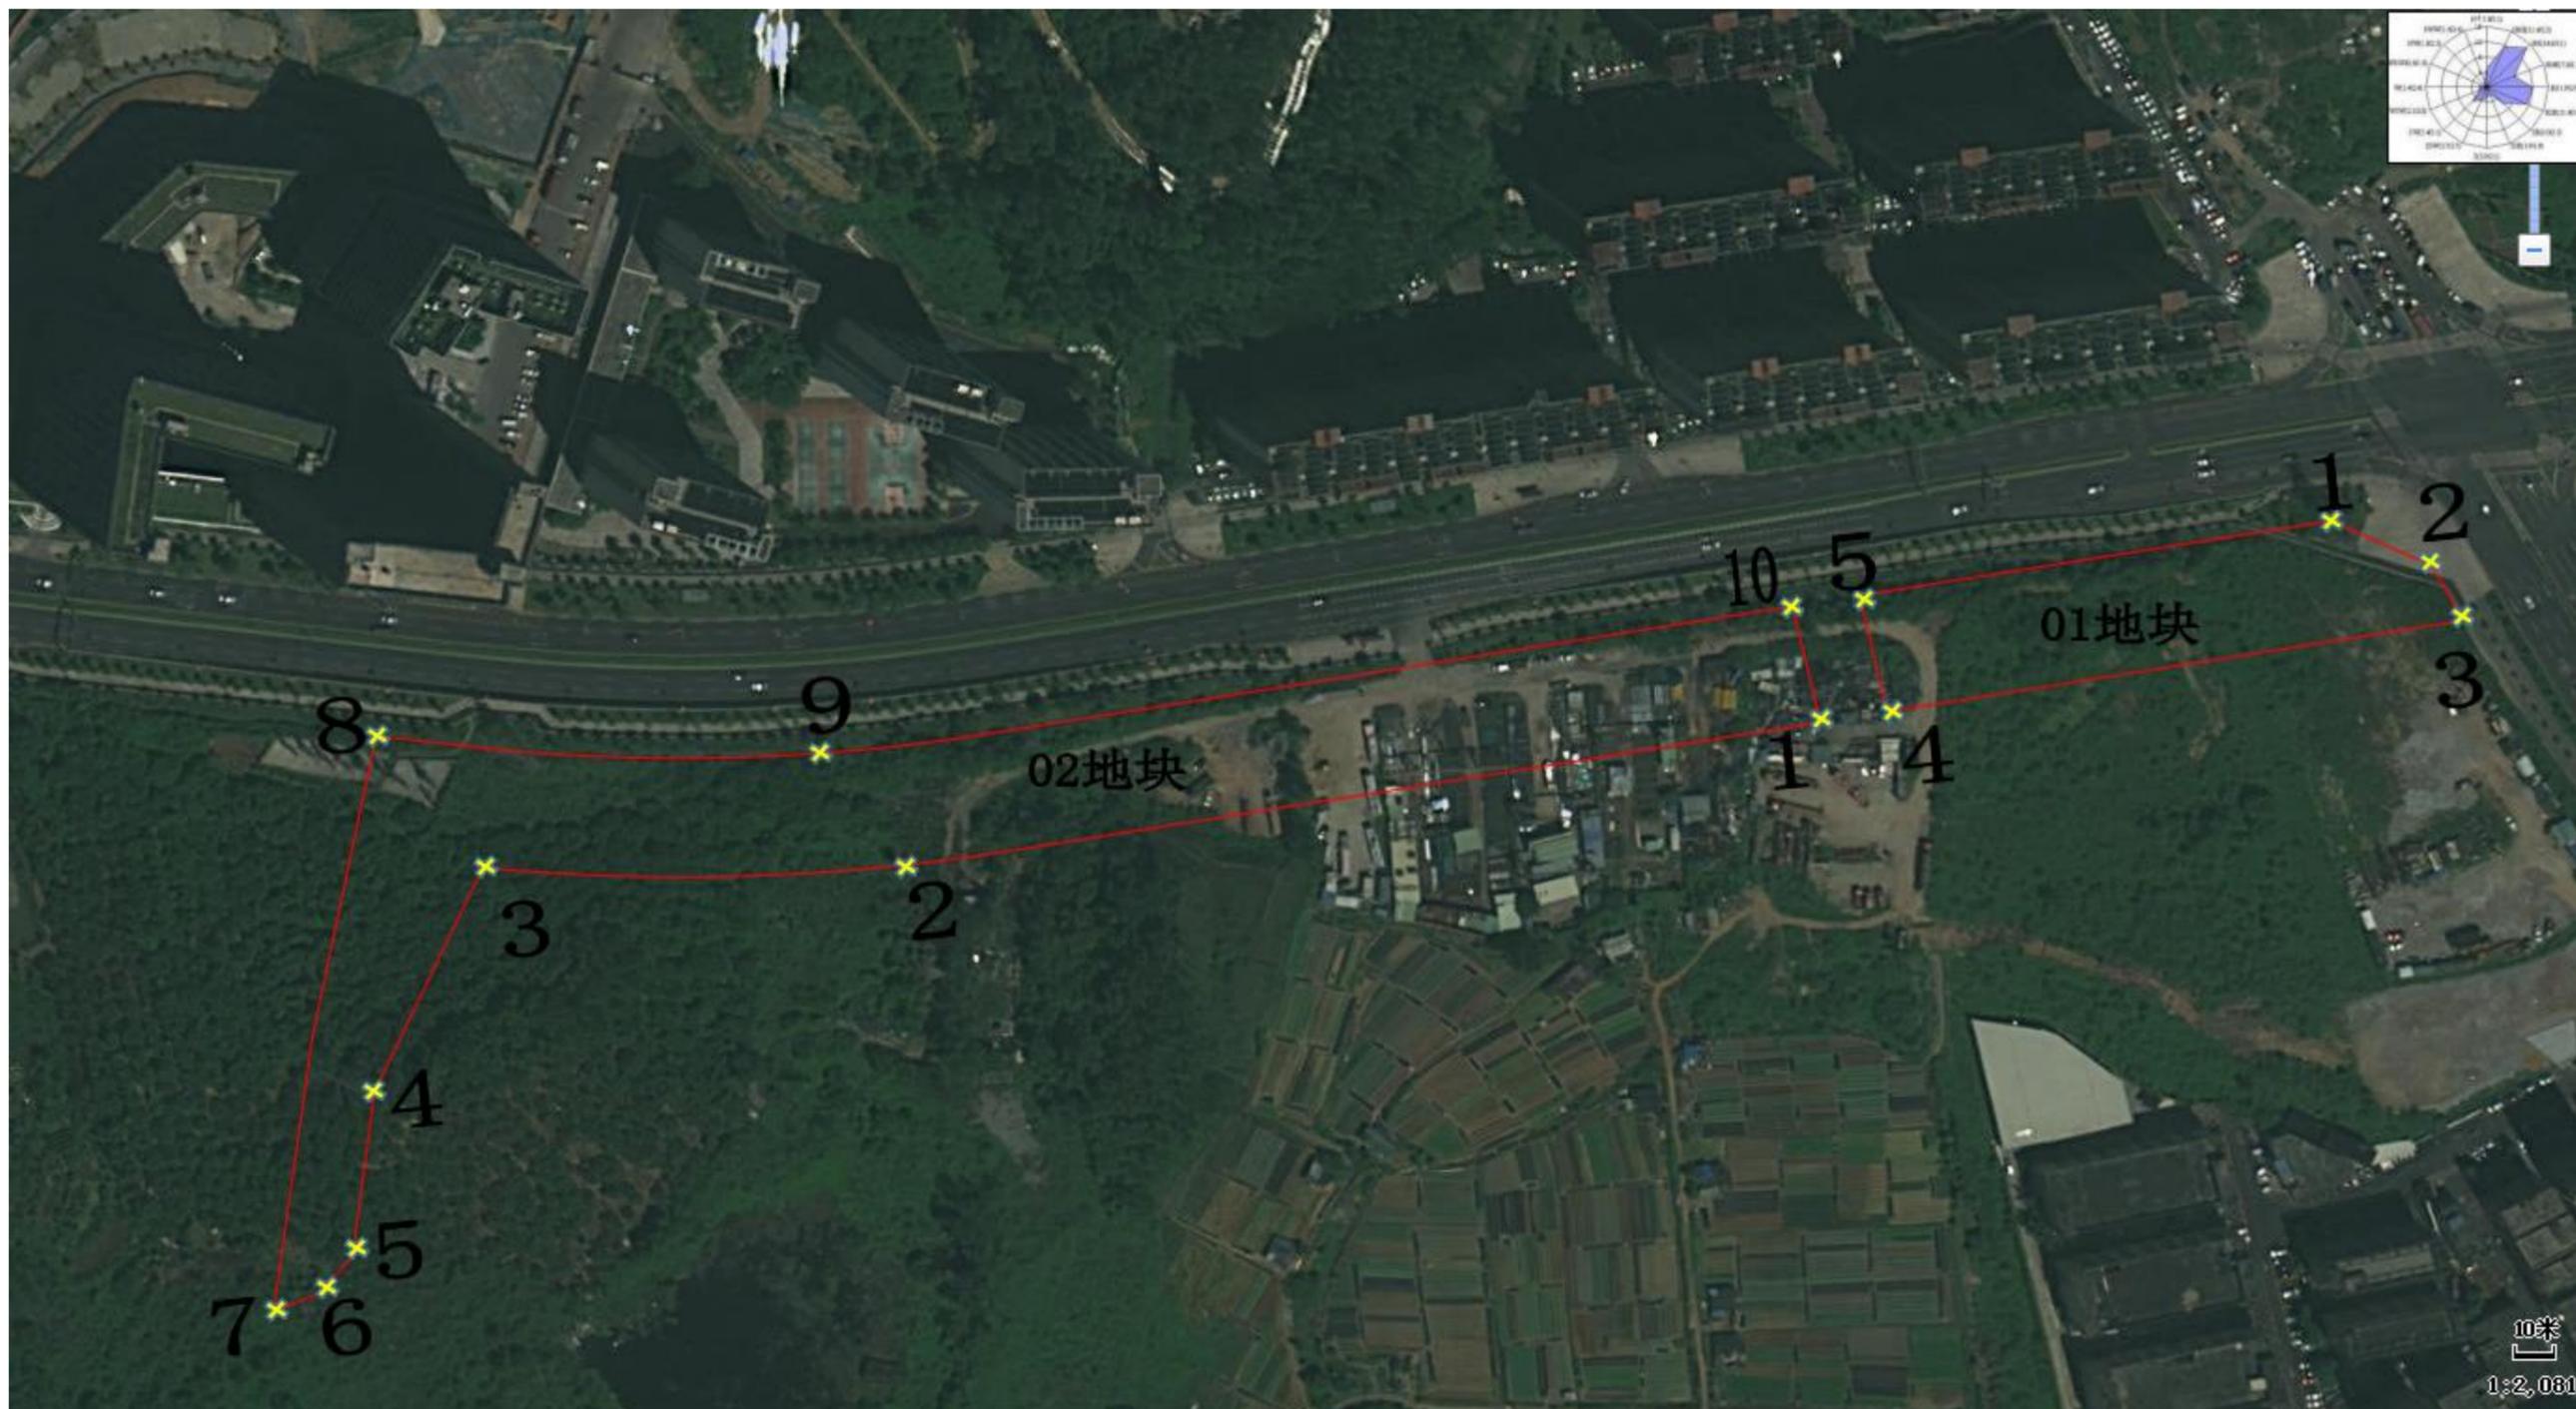
图1.2-1 调查范围图

石家北街心公园项目位于深圳市光明区马田街道,项目中心地理经纬度为东经113.885644°,北纬22.767242°,项目01地块东侧为通兴路、南侧为脚手架堆放场和林地、北侧为南环大道和锦鸿花园、西侧为空地;02地块东侧为空地、南侧为高中园项目、西侧为林地、西北侧为智荟天地创意大厦和钟表基地公寓、北侧为南环大道、东北侧为锦鸿花园。项目由01和02两个子地块组成,用地面积为25922.91m²,本次调查范围面积与用地面积一致,调查范围地界点坐标见表1.2-1所示,调查范围见图1.2-1所示,场地地理位置图见图1.2-2,场地周边四至图见图1.2-3。

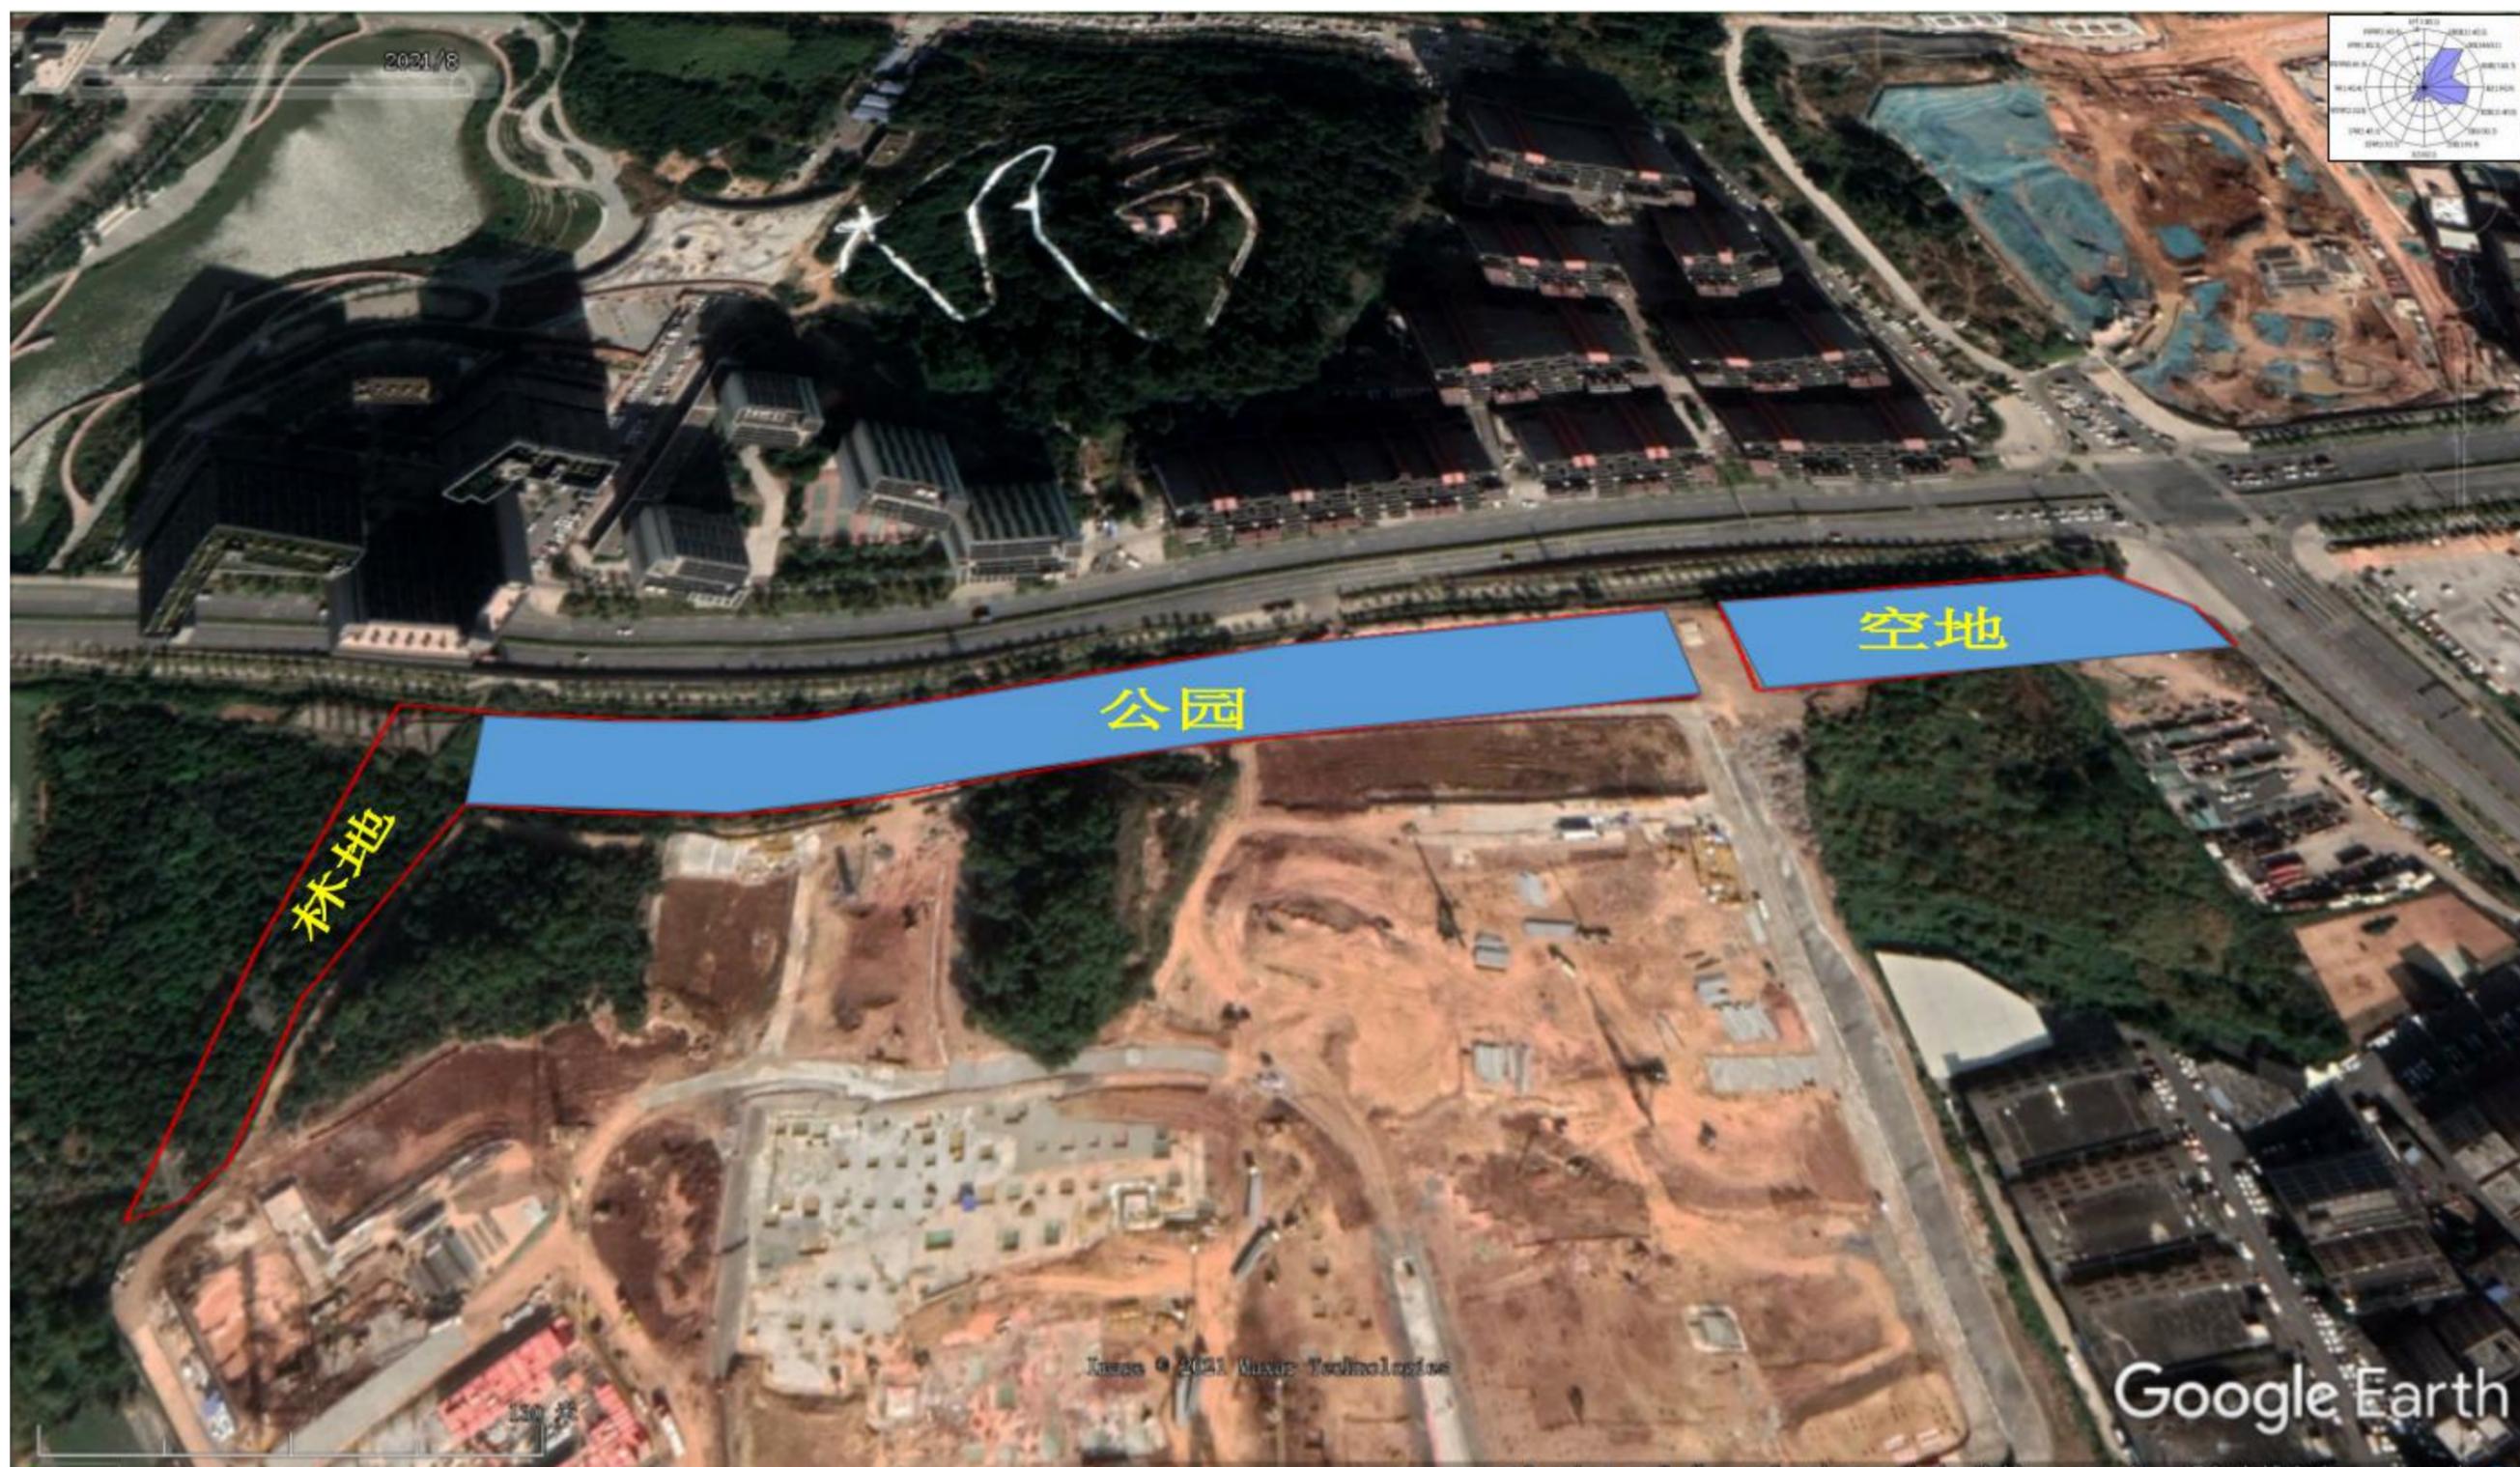
图 2.1-1 项目地块内现状平面布置图

根据现场踏勘，项目场地现状为公园、林地和空地，本场地内现状无任何工业企业入驻，也不存在污水处理厂、垃圾填埋场、垃圾焚烧厂、危险废物及污泥处理处置等市政基础设施，场地内现状总平面布置见图 2.1-1。

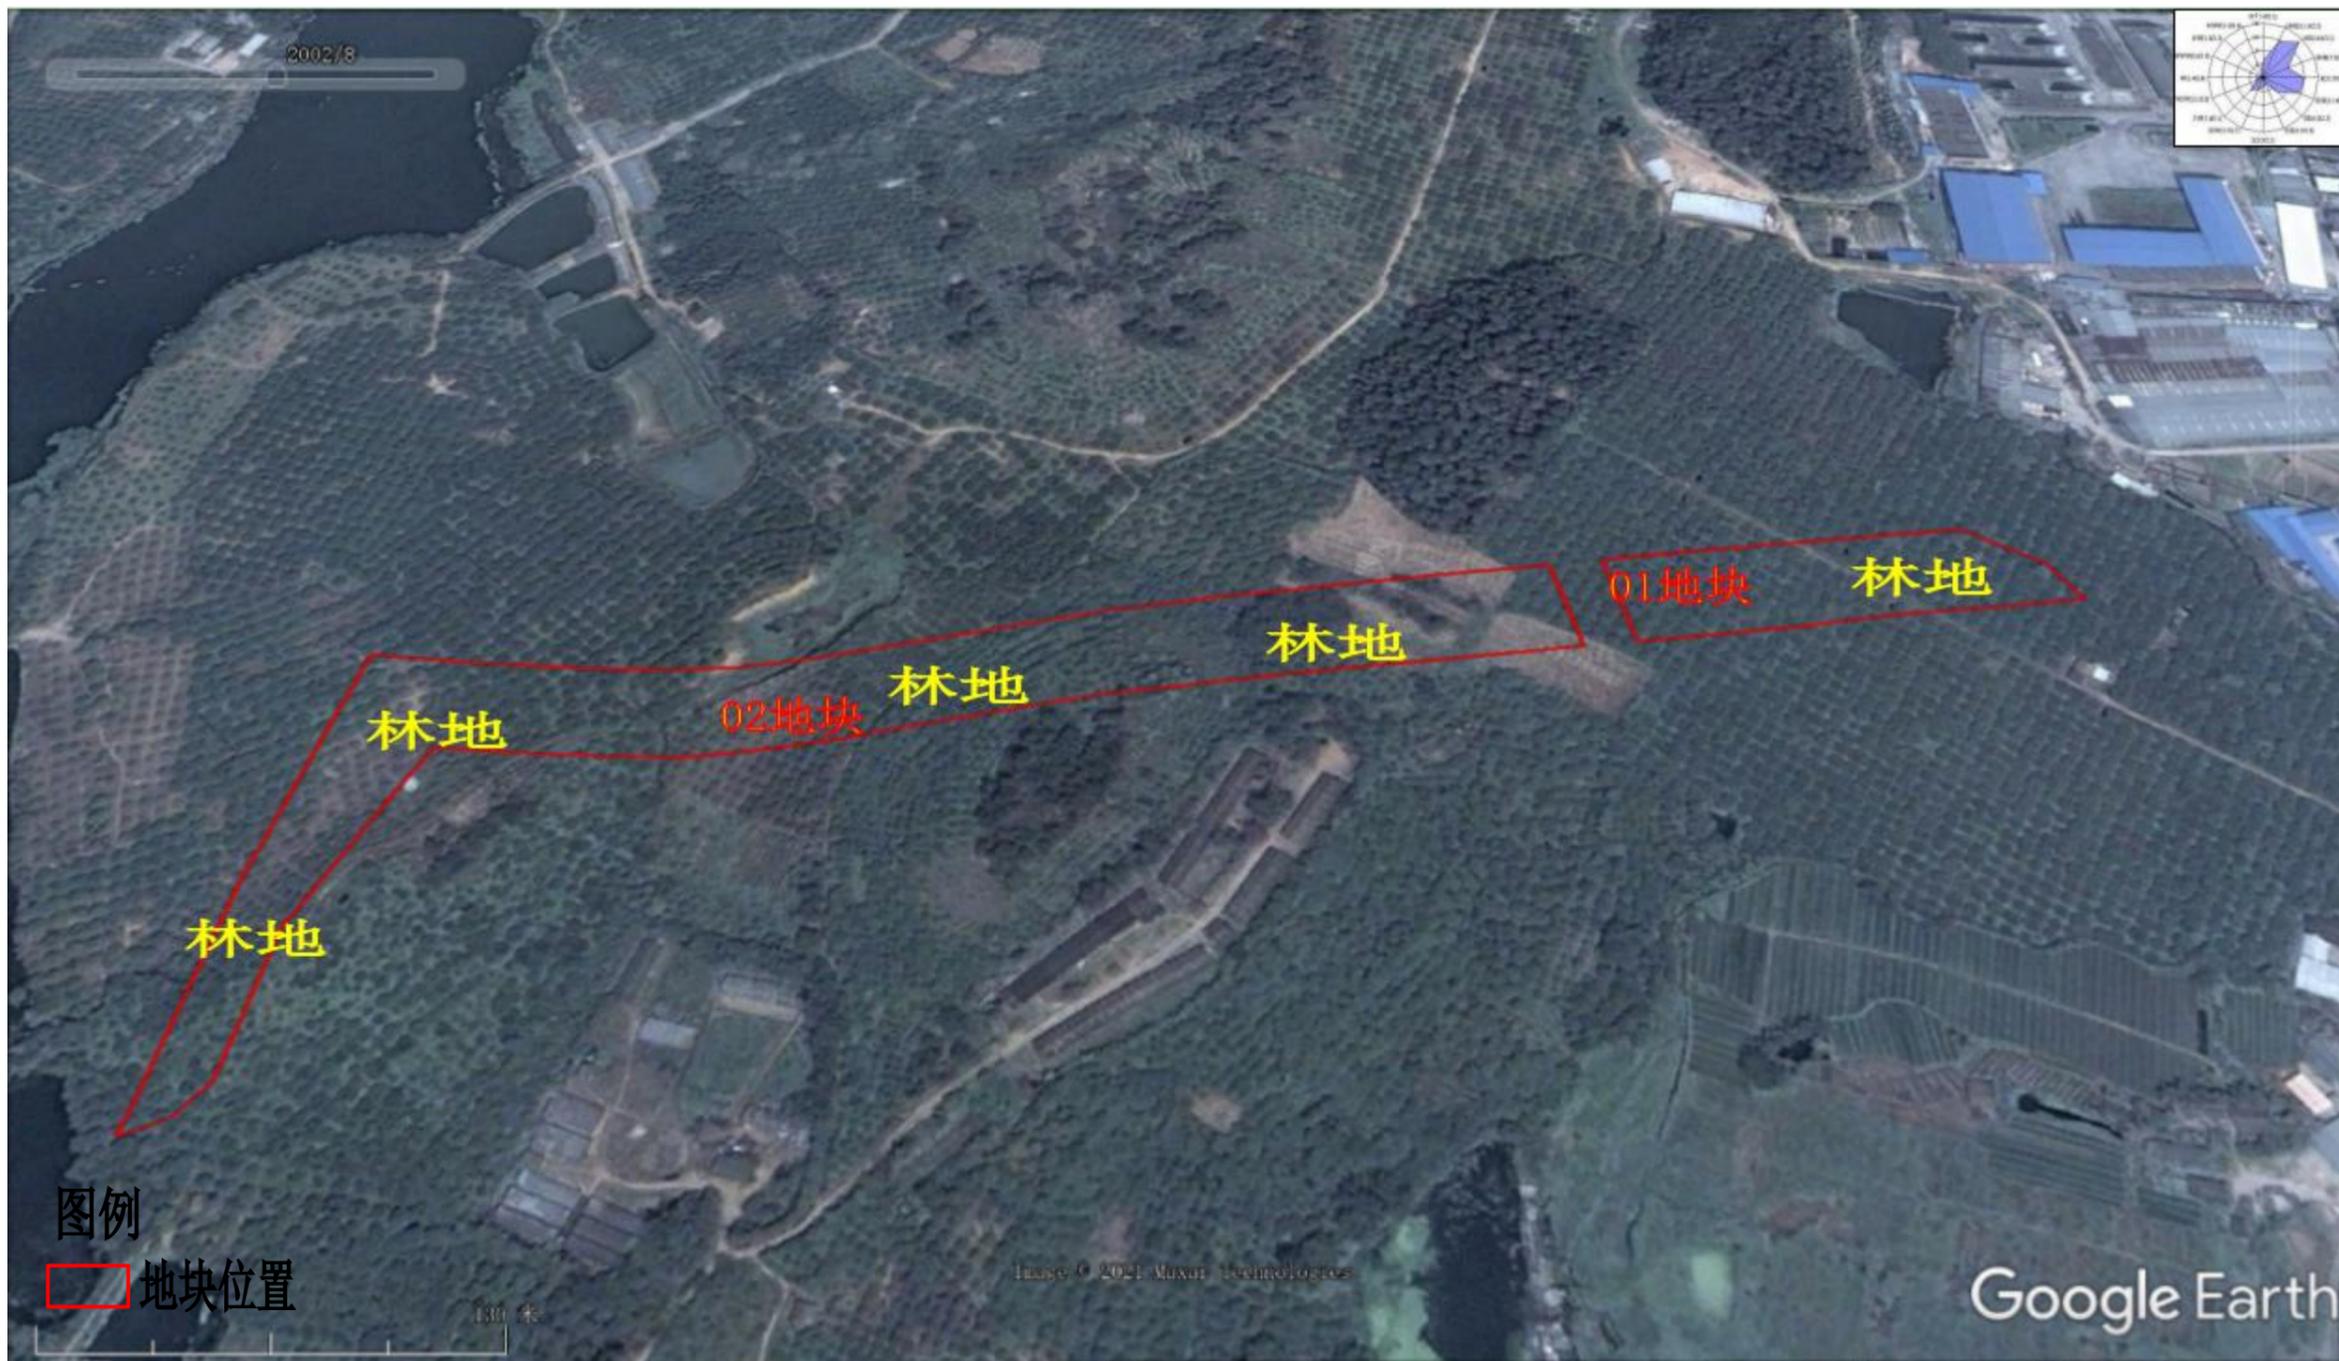
图 2.1-2 2002 年 8 月份项目场地总平面布置图

2002 年及以前场地范围内主要为林地，2002 年项目场内历史影像图见图 2.1-2 所示。

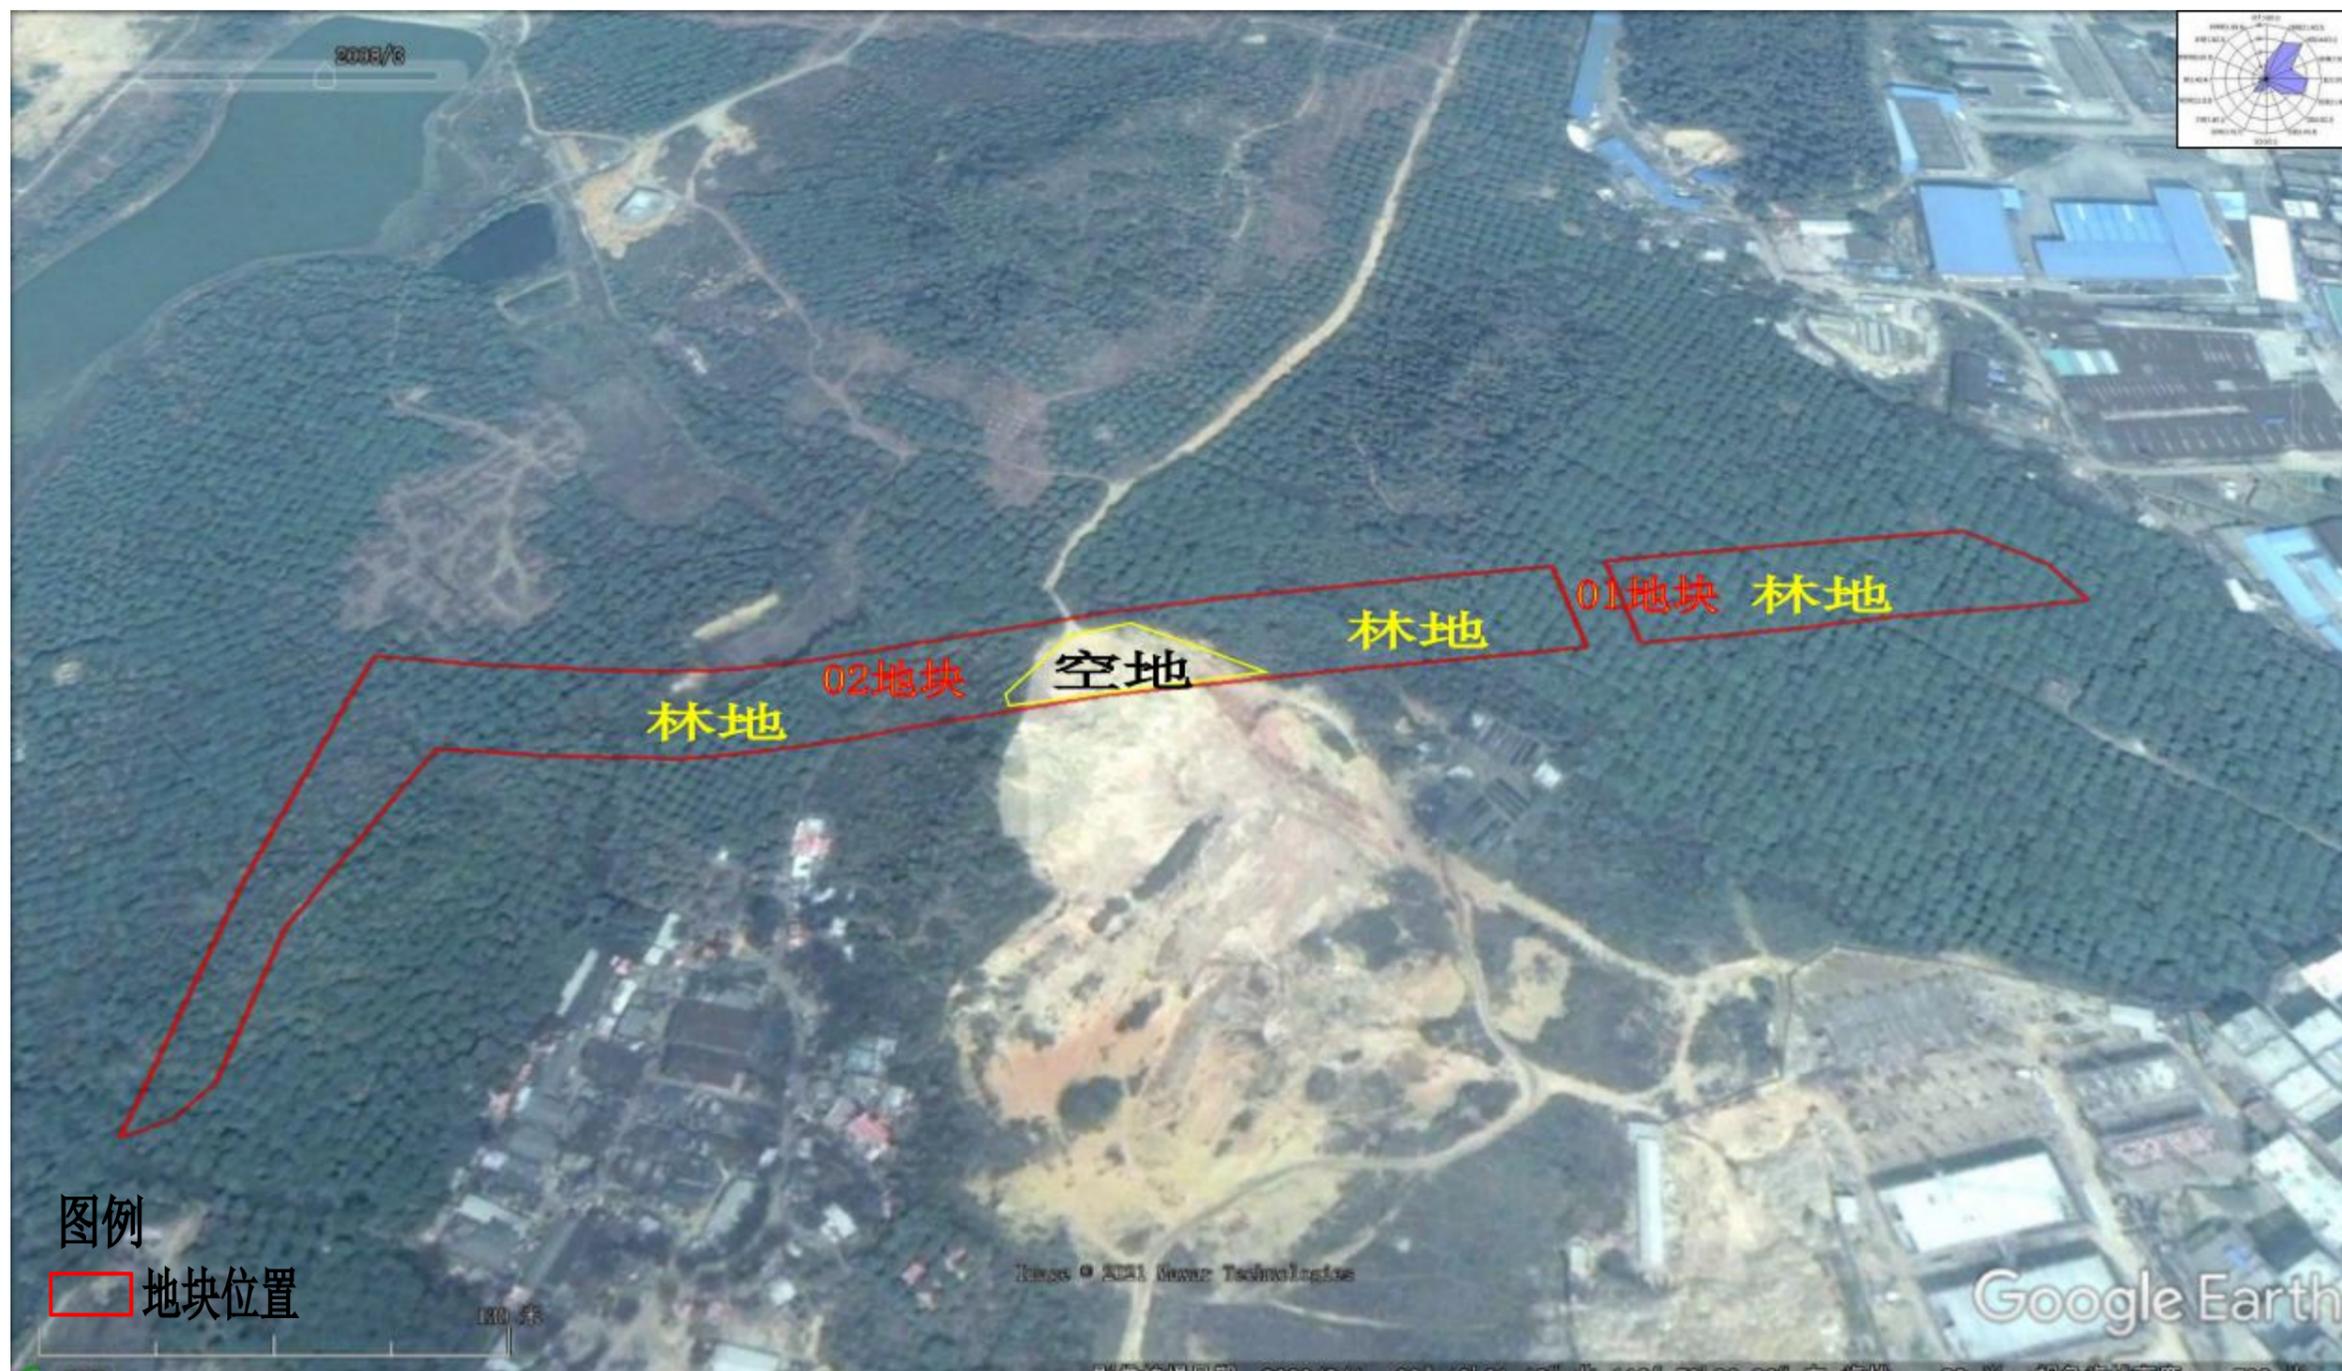
图 2.1-3 2008 年 3 月份项目场地总平面布置图

该时期调查范围内大部分地块主要为林地，中部有小块空地，未开发建设。该时期项目场内历史影像图见图 2.1-3 所示。

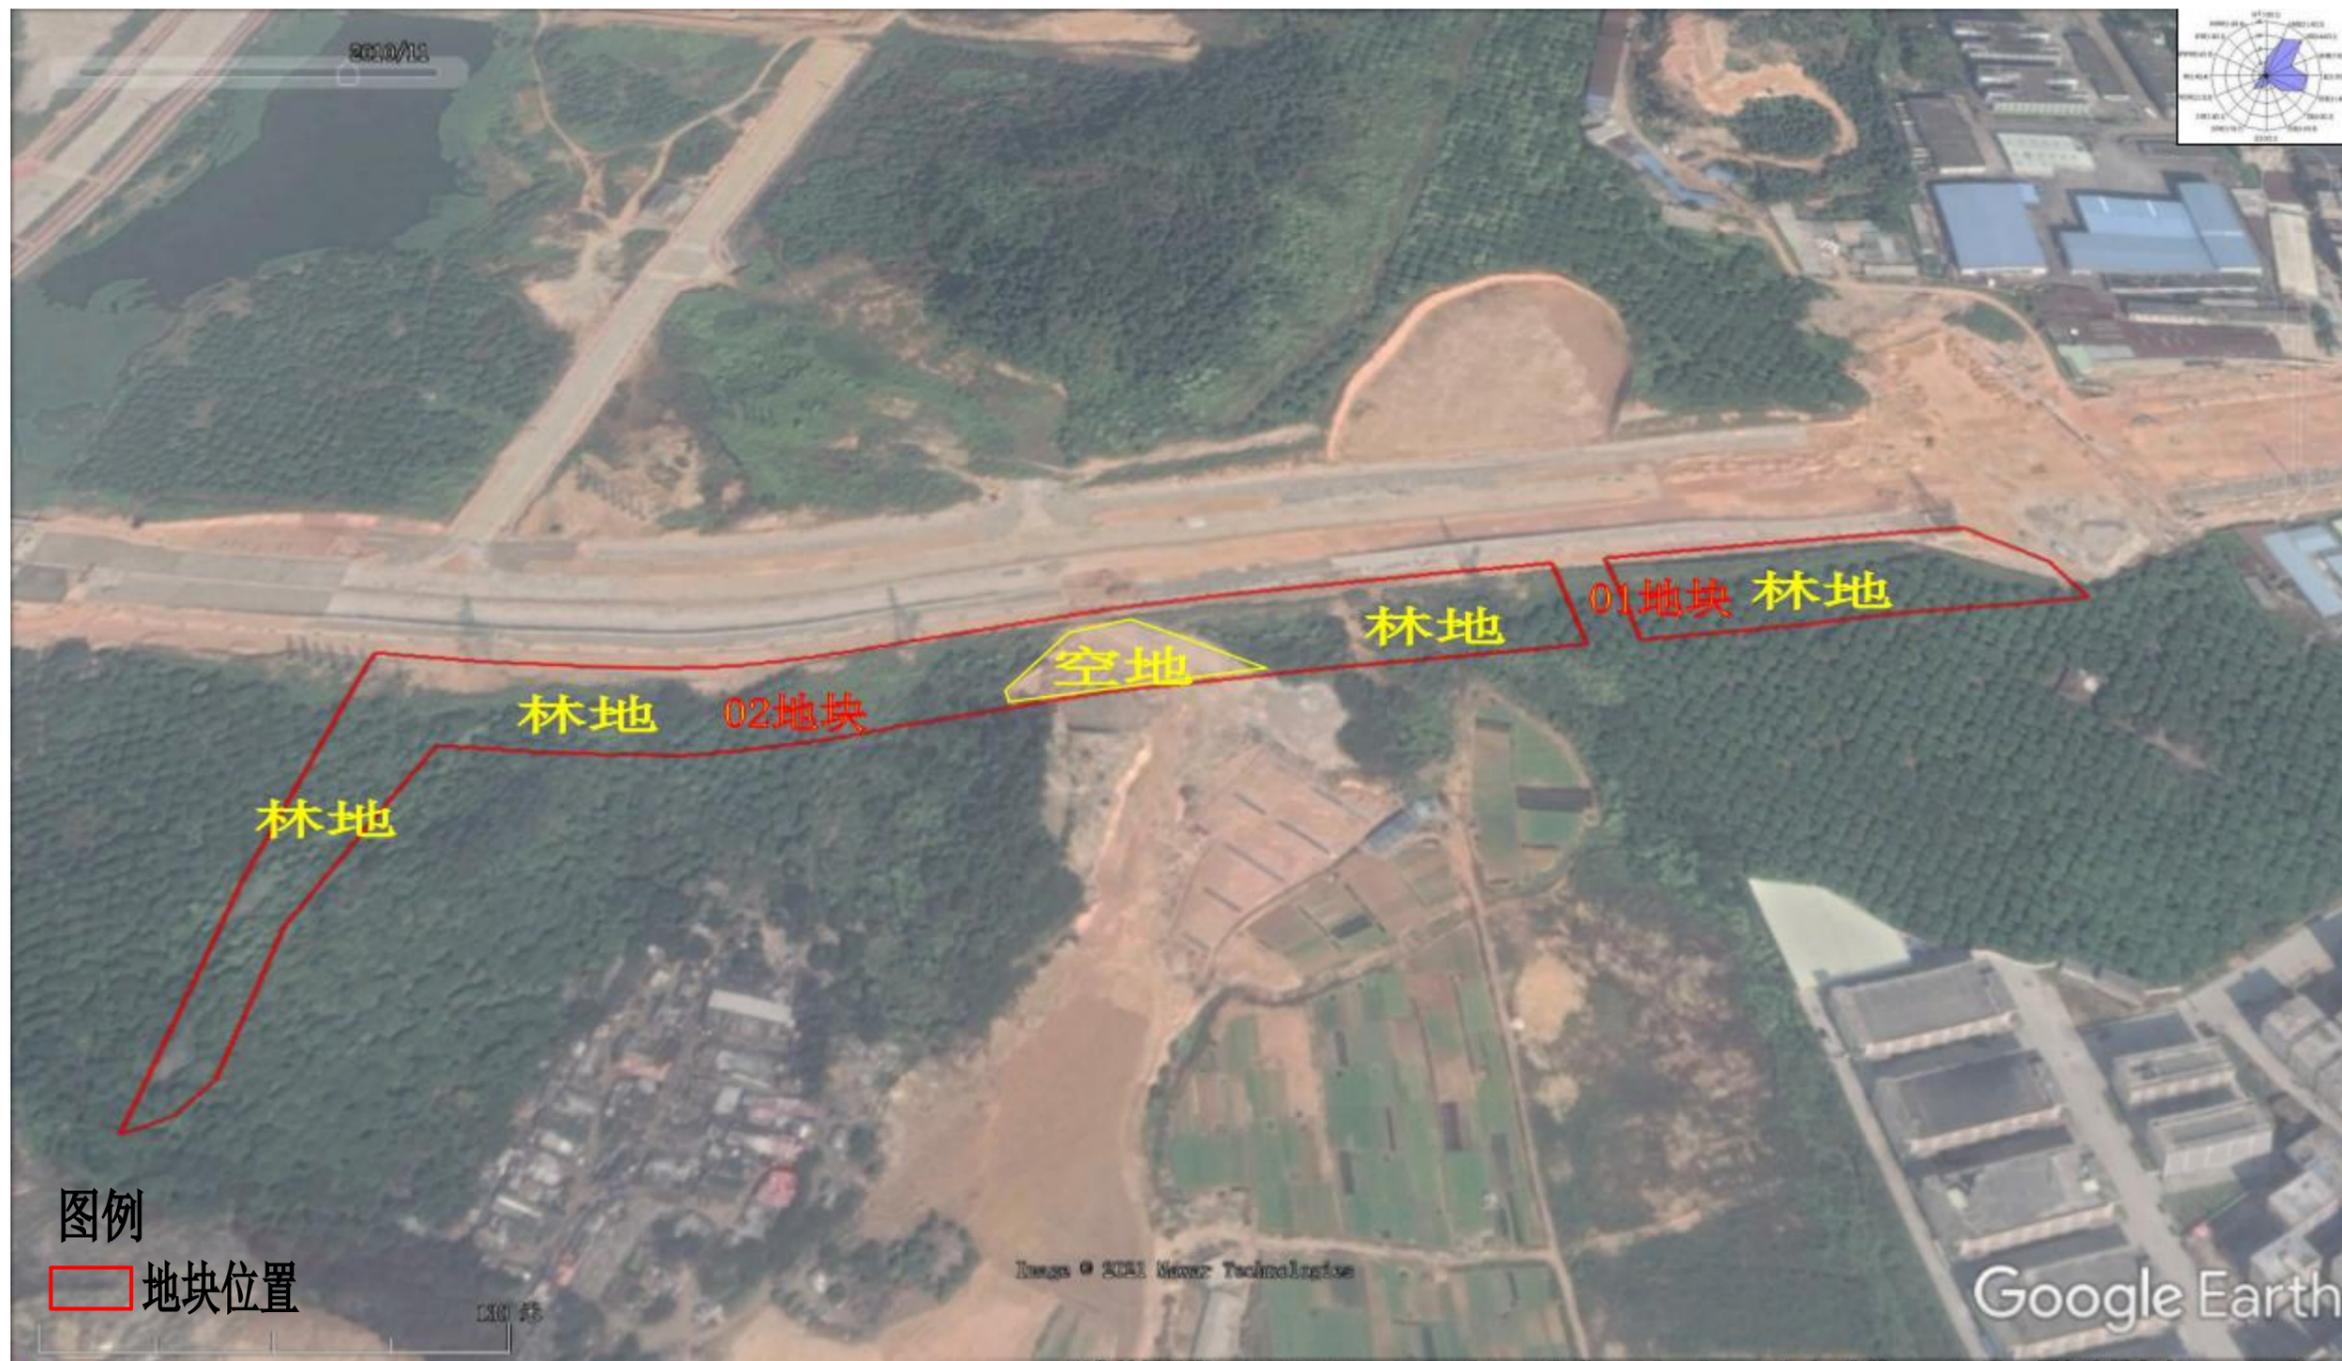
图 2.1-4 2010 年 11 月份项目场地总平面布置图

该时期调查范围内大部分地块主要为林地，中部有小块空地，未开发建设。该时期项目场内历史影像图见图 2.1-4 所示。
