石家北街心公园项目土壤污染状况初步调查报告

项目责任单位名称：深圳市光明区马田街道办事处

报告编制单位名称：深圳市鹏泰建筑科技有限公司

二〇二一年八月

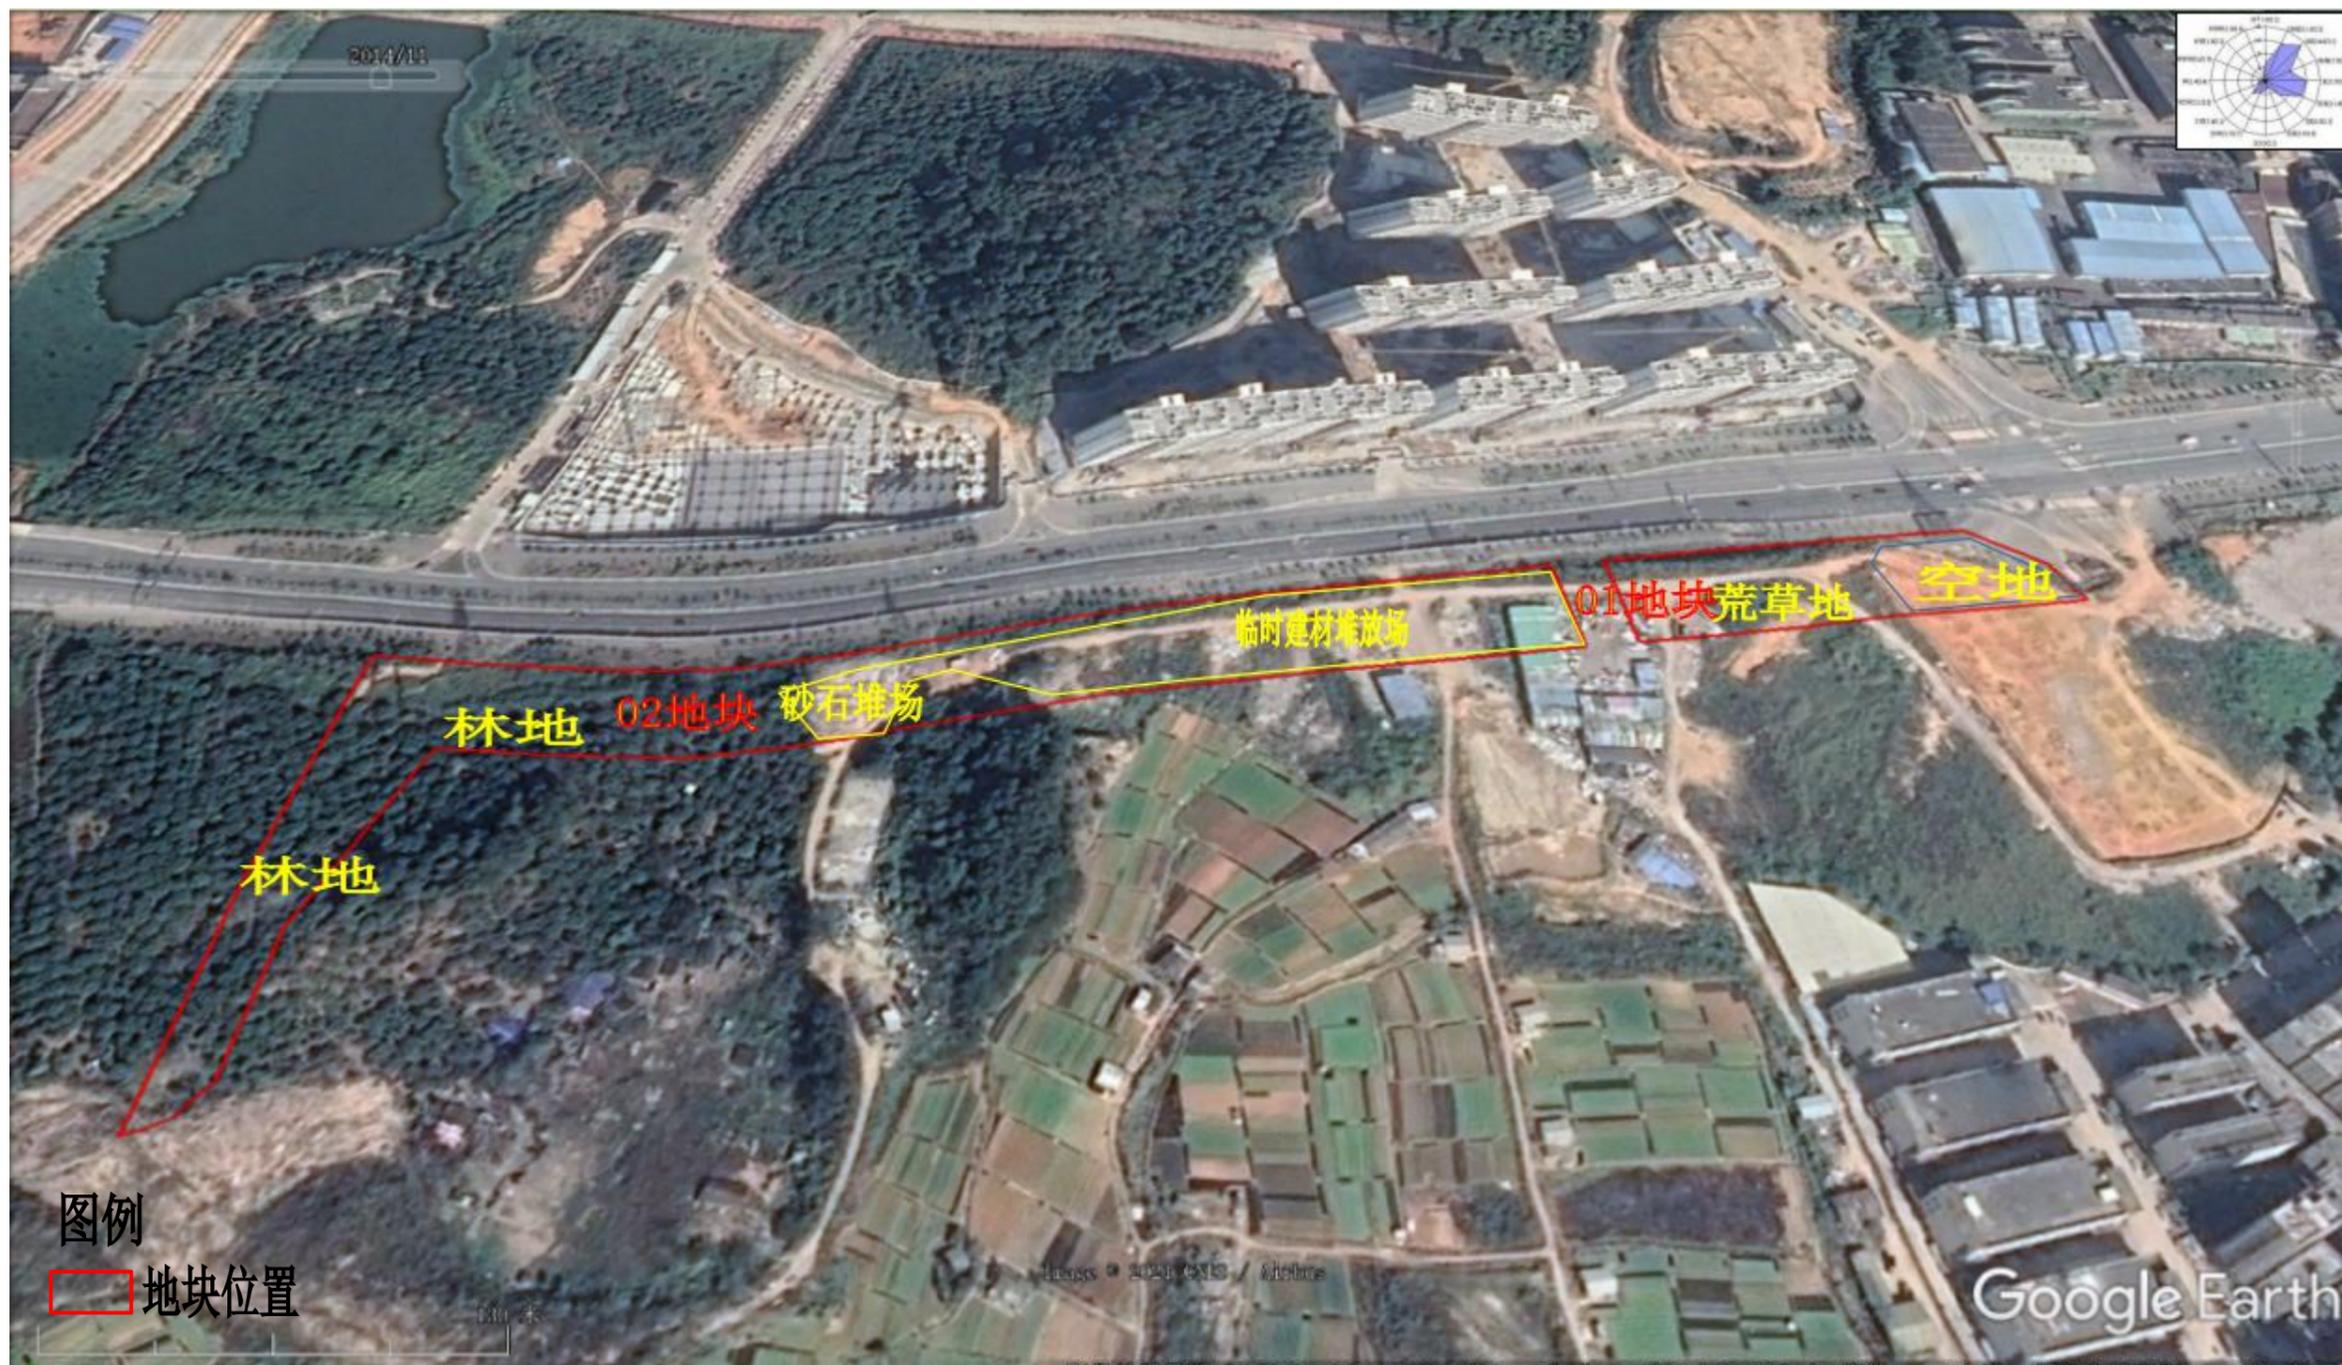
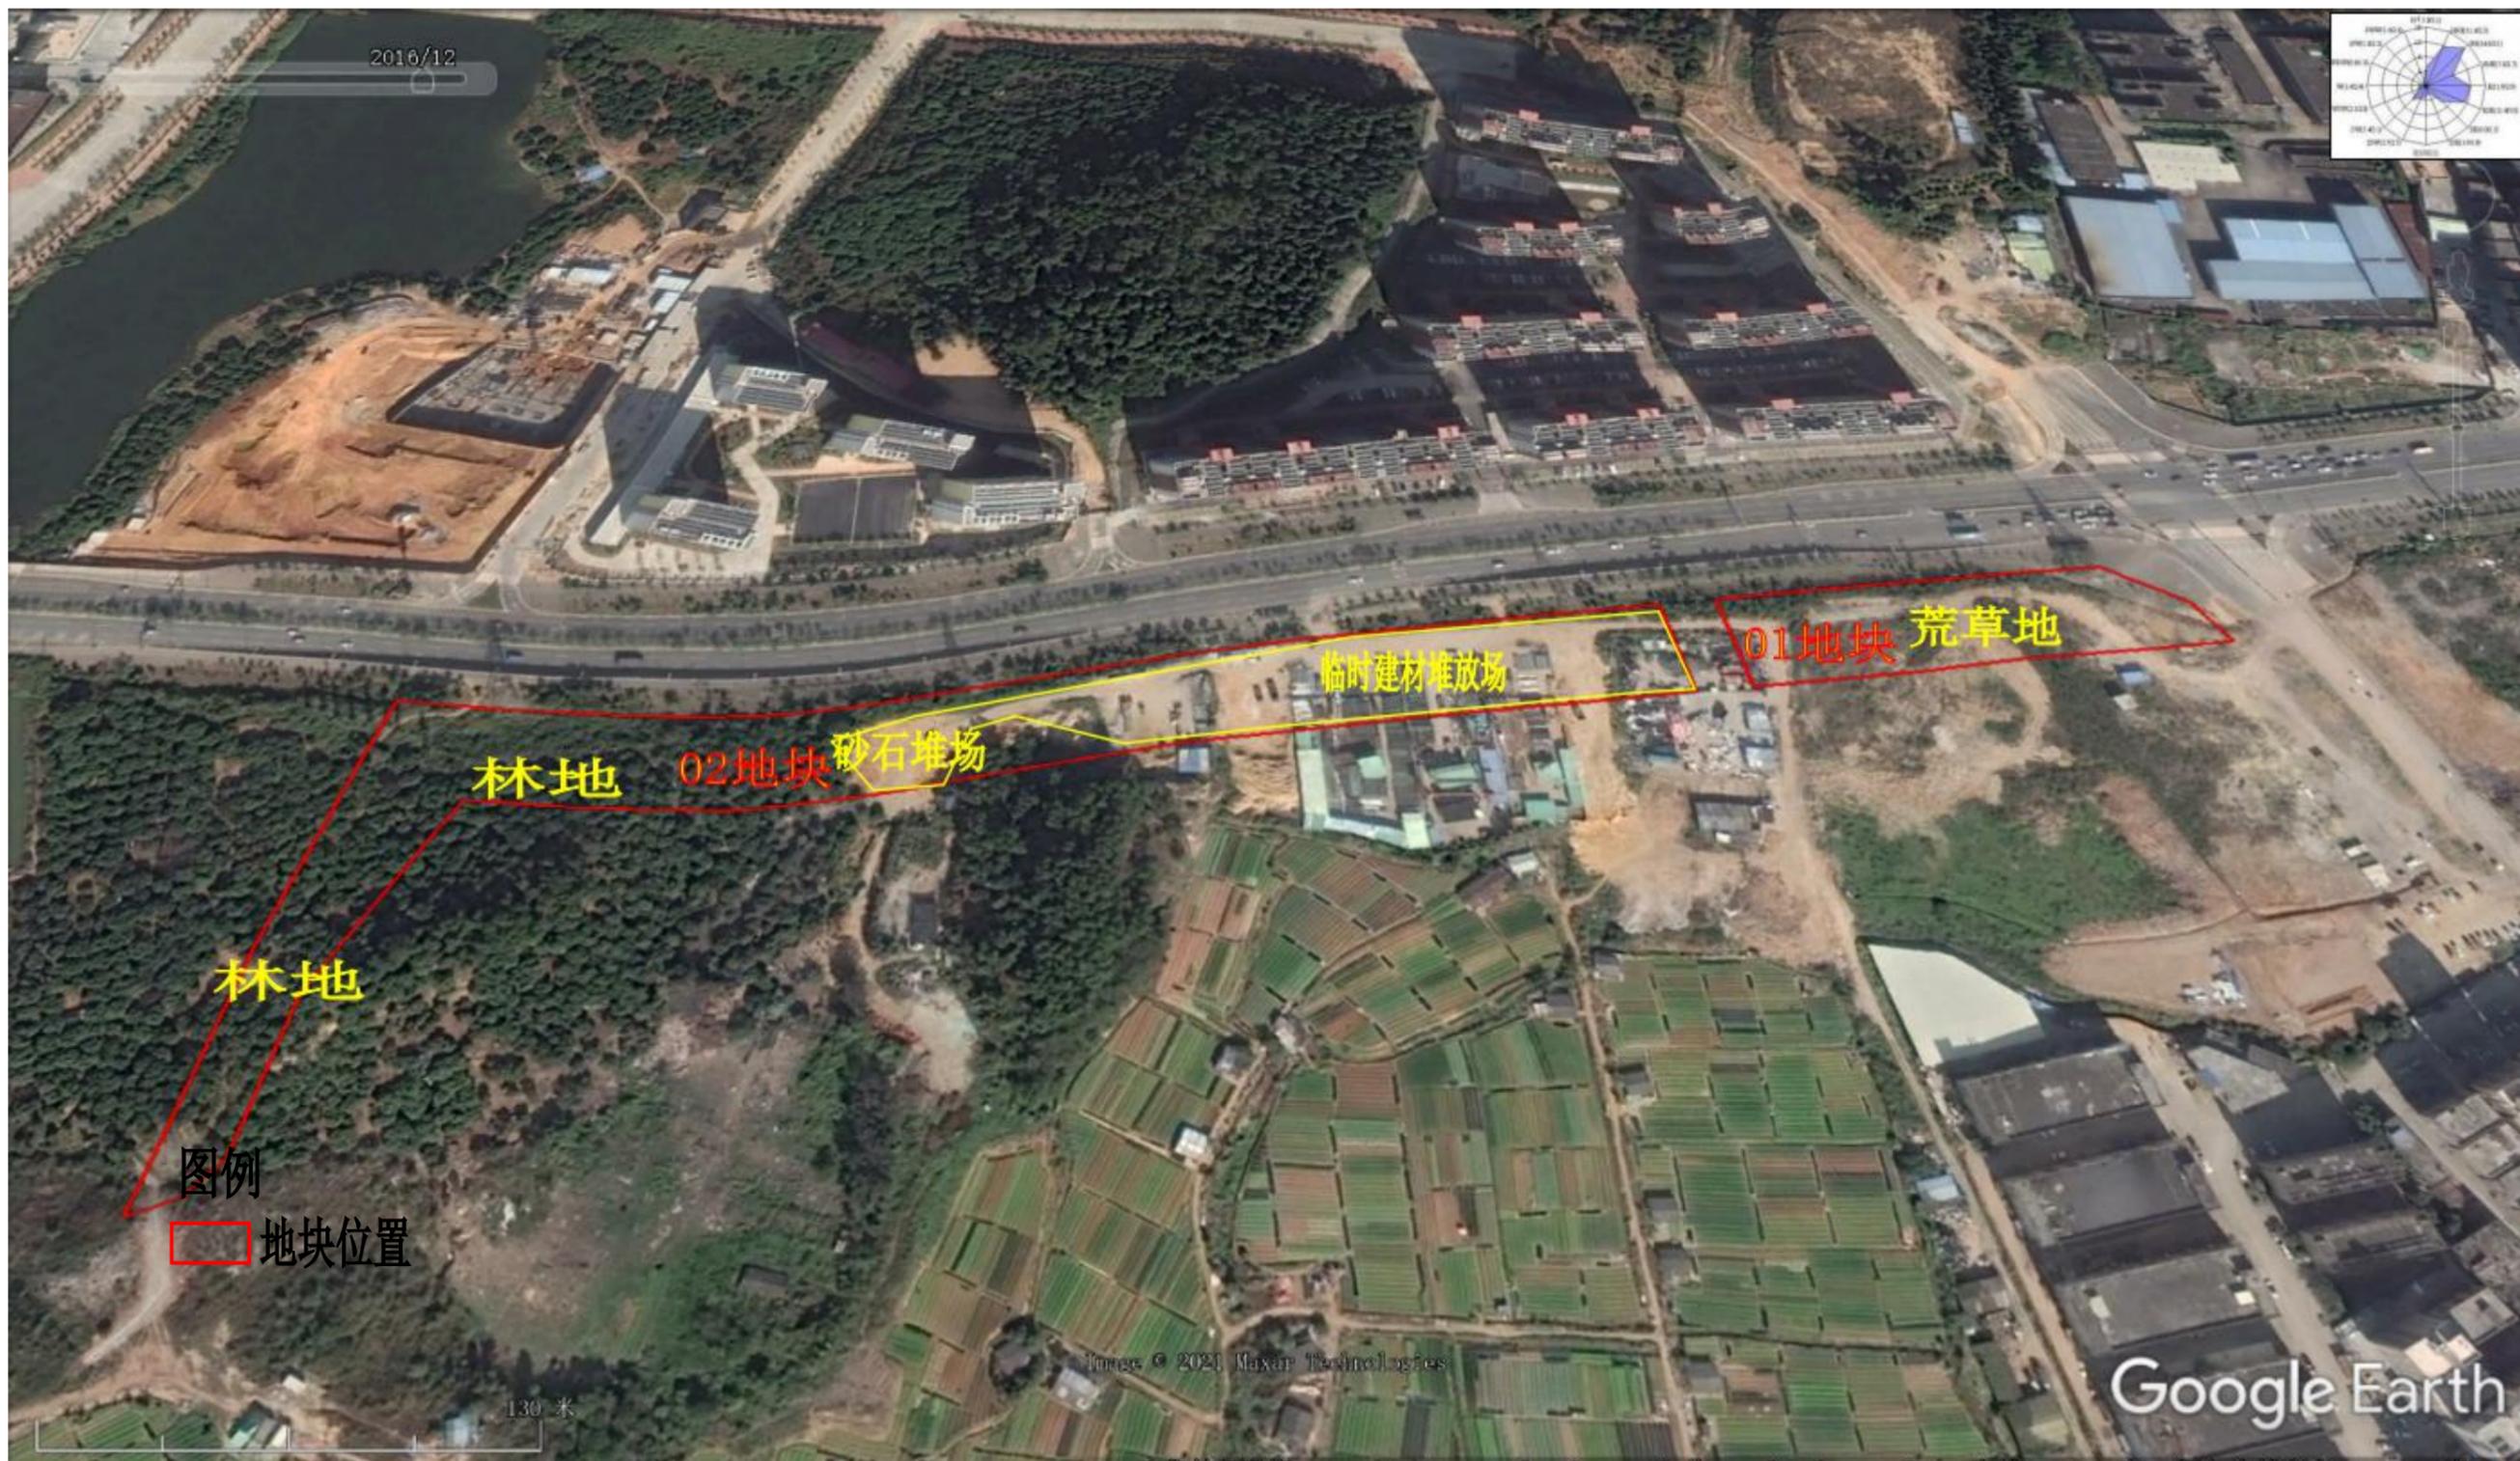
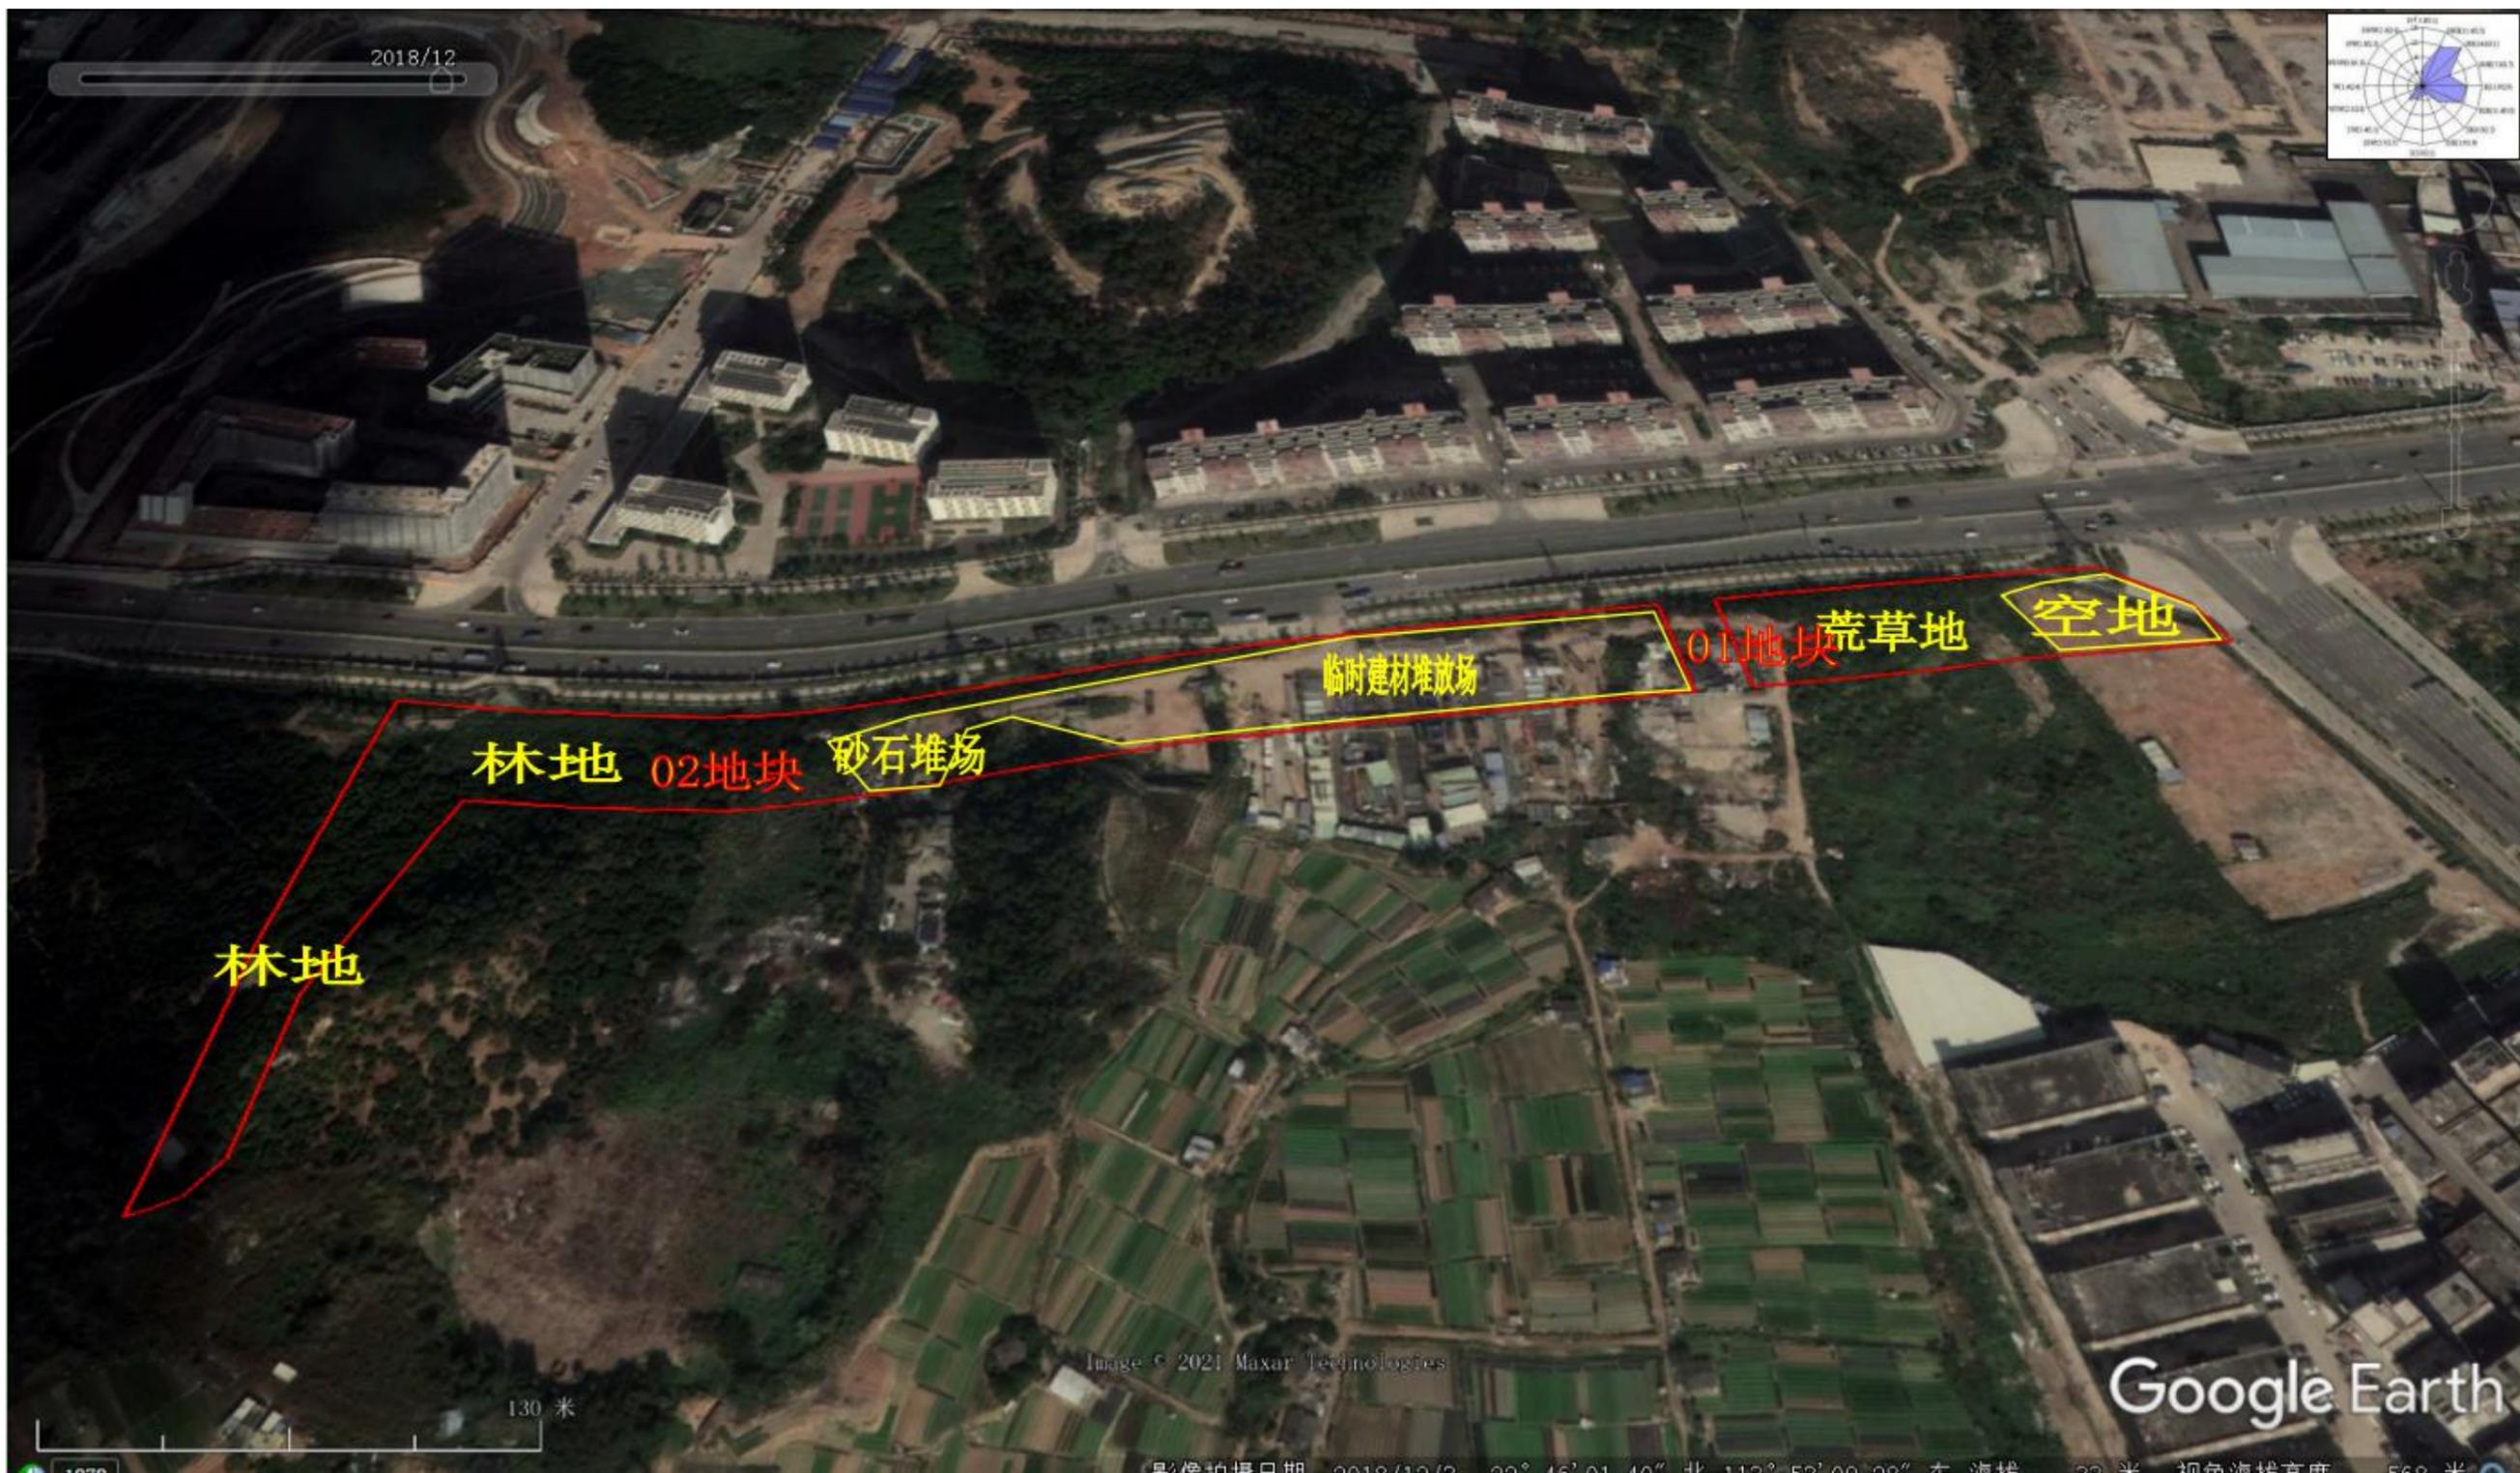
该时期调查范围内 02 地块西侧主要为林地，中部为砂石堆场（仅堆放砂石，不涉及生产活动），东侧为建材市场的临时建材堆放场（不存在切割和维修）；01 地块主要为荒草地和空地。该时期项目场内历史影像图见图 2.1-5~7 所示。

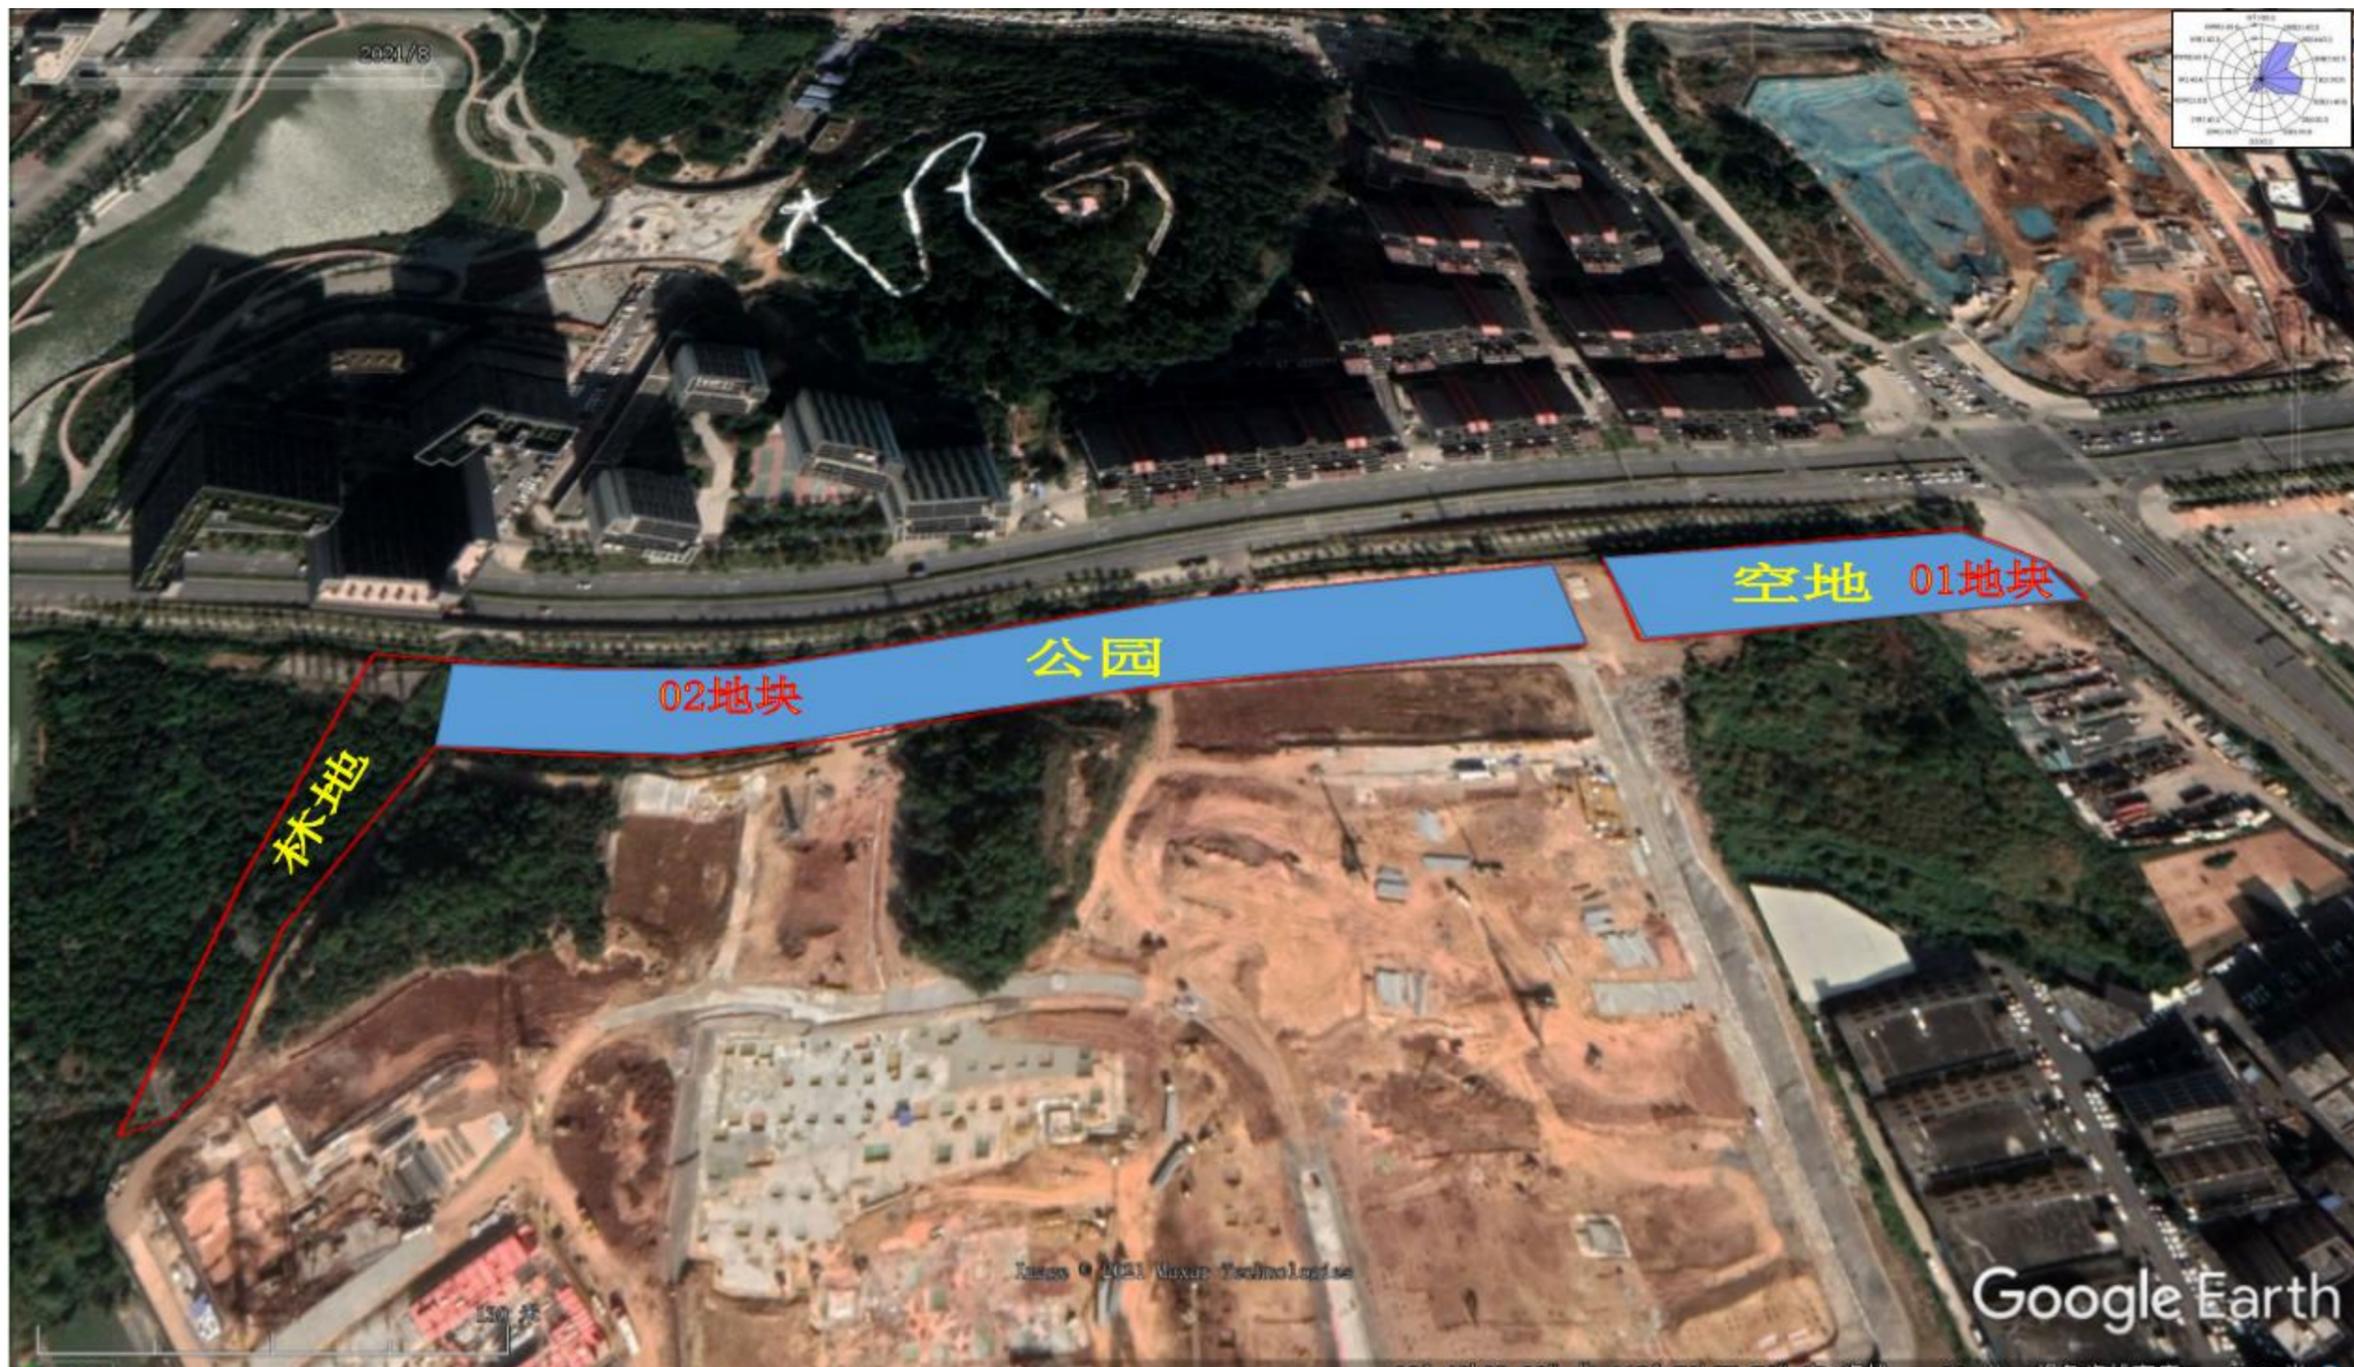
图 2.1-8 2021 年 8 月份项目场地总平面布置图

该时期调查范围内 02 地块主要为林地和公园；01 地块主要为空地，该时期项目场内历史影像图见图 2.1-8 所示。

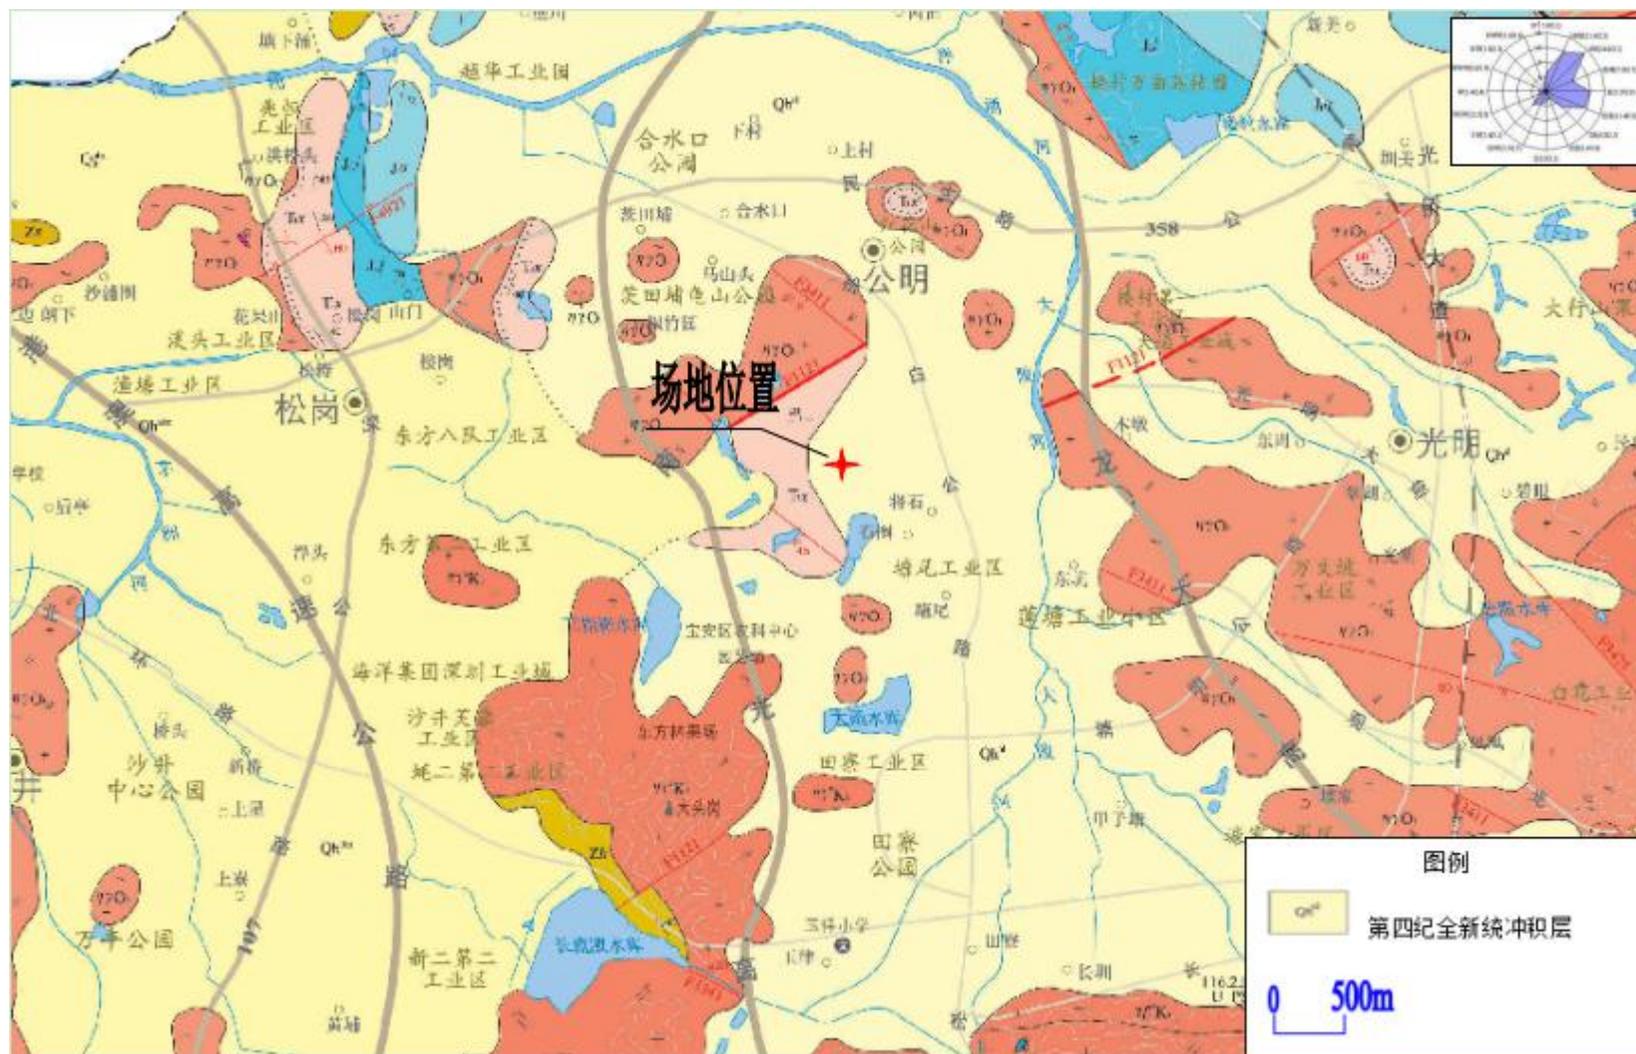
图 2.2-1 项目所在位置地质图

根据《深圳市地质图（1: 50000）》（见图 2.2-1），项目场地主要出露地层为第四系全新统（ Qh^{al} ），该地层由砂砾、淤泥质砂、砂质粘土、粘土、淤泥、淤泥质粘土等组成。层厚 0.8~36m。

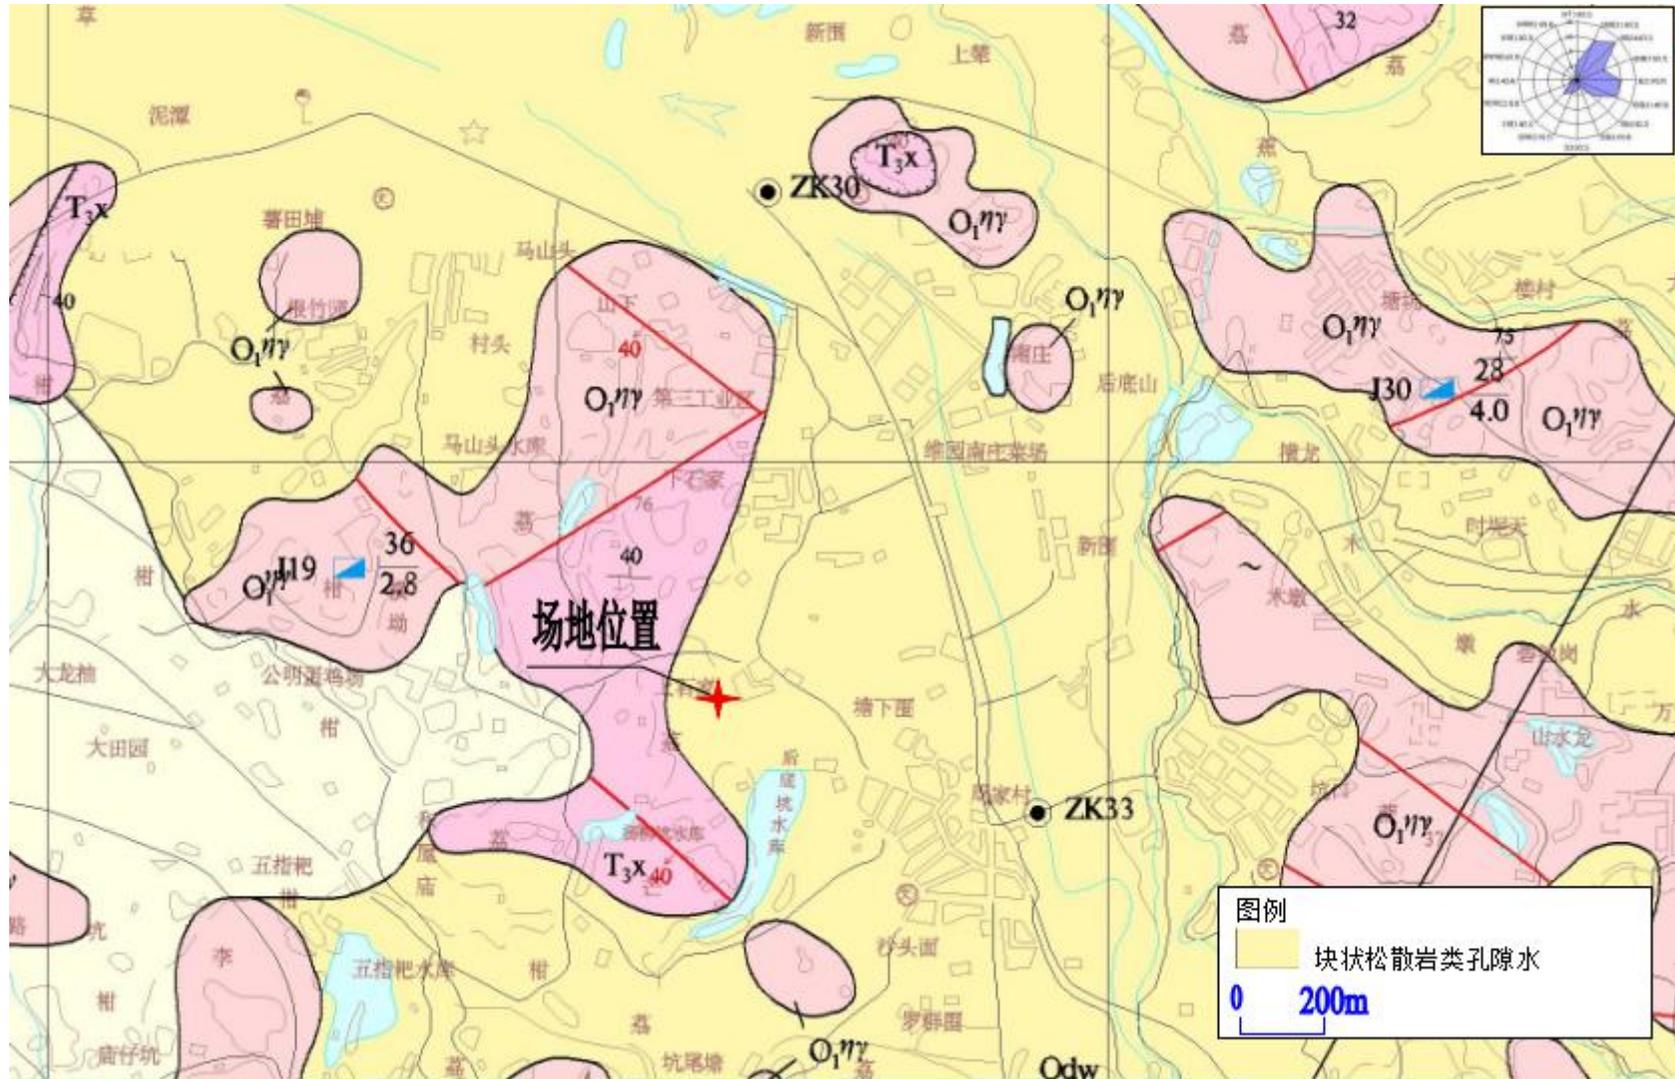
图 2.2-2 项目所在位置水文地质

根据深圳市水文地质图，项目所在场地地下水类型主要为松散岩类孔隙水，松散岩类孔隙水的含水层为第四系的冲积层、洪积层、冲积海积层，富水等级划分标准为：单孔涌水量 $>1000 m^3/d$ 为水量丰富， $100 \sim 1000 m^3/d$ 为水量中等， $<100 m^3/d$ 为水量贫乏。

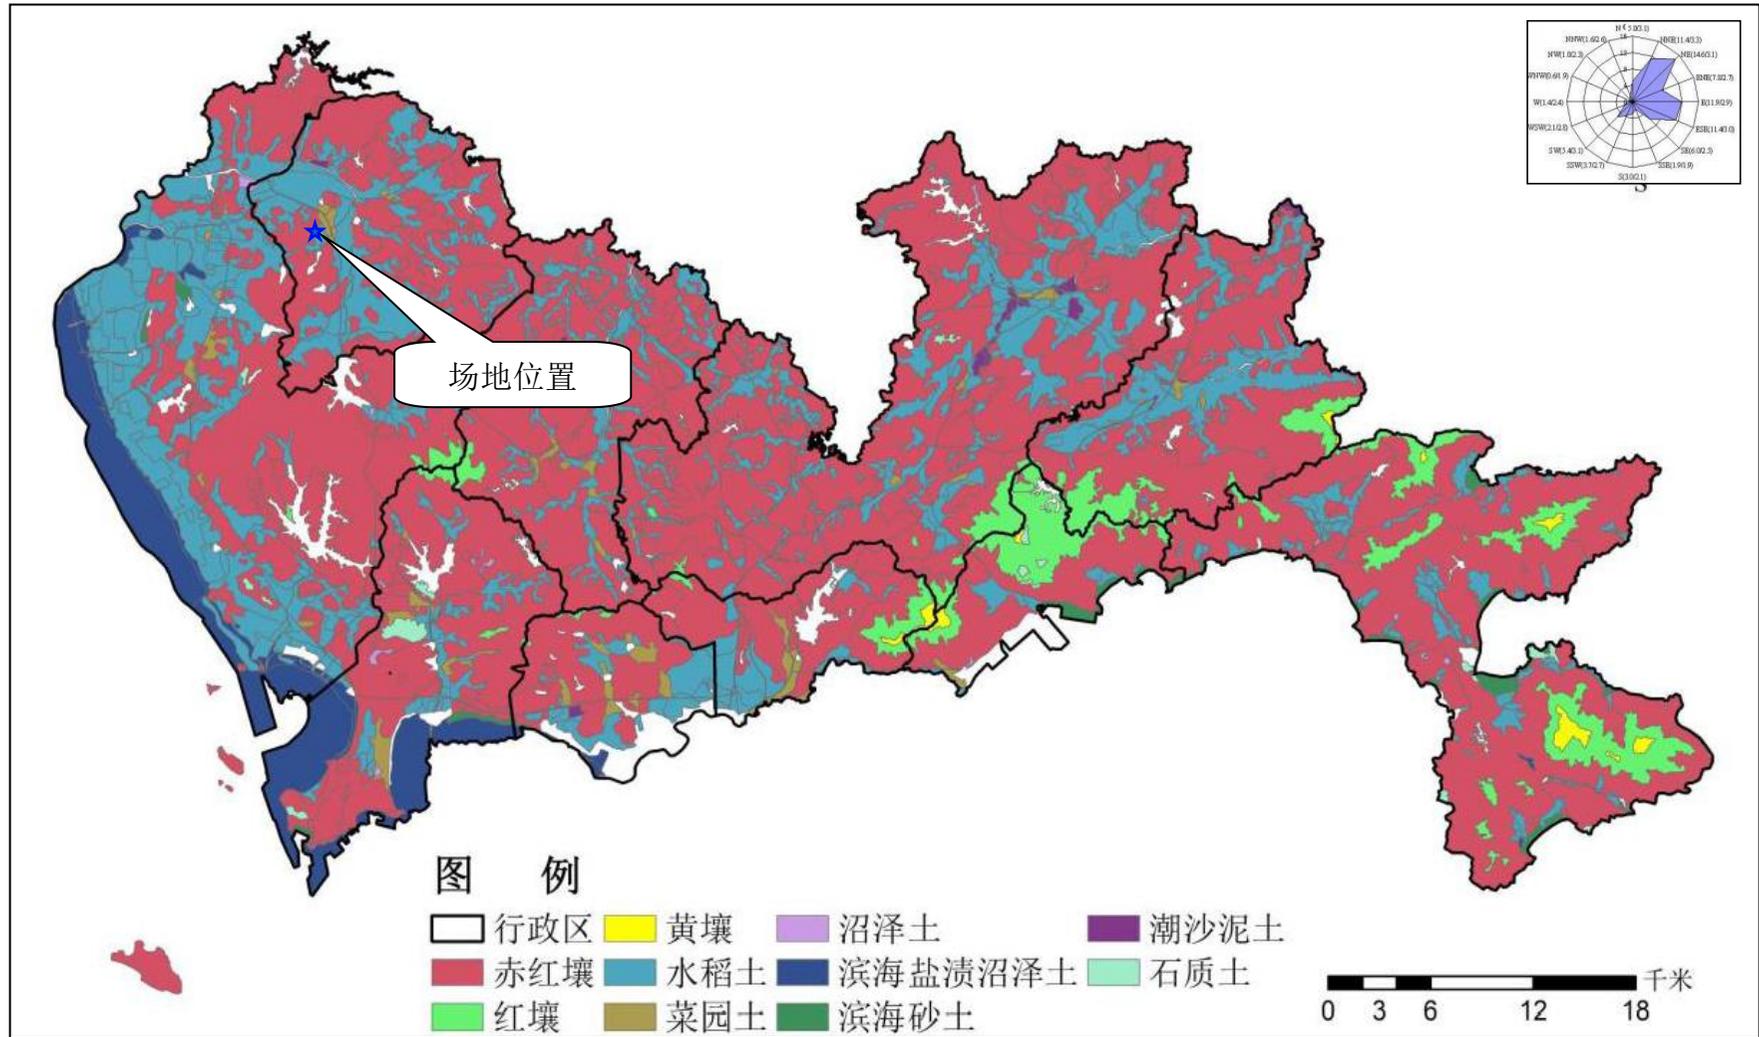
图 2.2-3 深圳市土类空间分布图

根据深圳市土类空间分布图（如图 2.2-3）所示，项目区域土壤类型主要以水稻土为主，水稻土是指发育于各种自然土壤之上、经过人为水耕熟化、淹水种稻而形成的耕作土壤。该类土壤由于长期处于水淹的缺氧状态，土壤中的氧化铁被还原成易溶于水的氧化亚铁，并随水在土壤中移动，当土壤排水后或受稻根的影响（水稻有通气组织为根部提供氧气），氧化亚铁又被氧化成氧化铁沉淀，形成锈斑、锈线，土壤下层较为粘重。

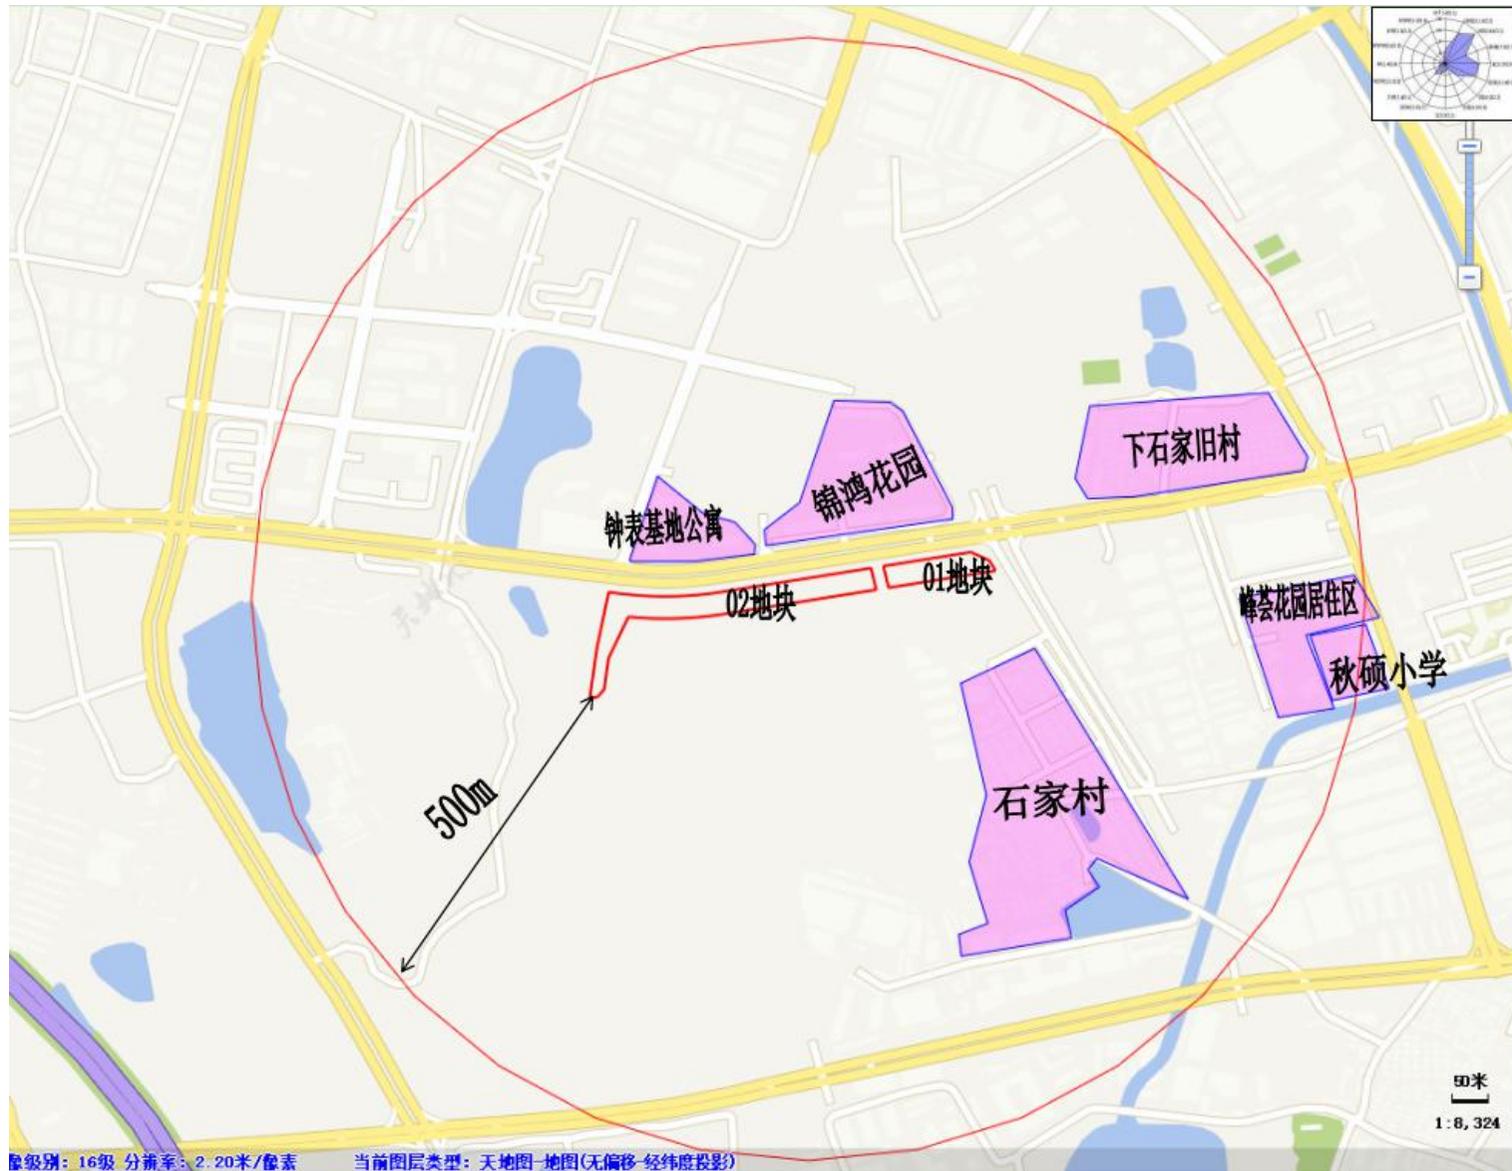
图 2.3-2 场地周边 500m 范围内敏感点分布图

根据《广东省人民政府关于调整深圳市部分饮用水水源保护区的批复》（粤府函[2018]424号），本场地不位于深圳市饮用水水源保护区范围内（见图 2.3-1）；通过 Google Earth 航拍图分析和现场勘查可知，本场地周边 500m 范围分布的敏感目标类型主要有居民区和学校，周边 500m 范围敏感保护目标见表 2.3-2，具体分布见图 2.3-1 所示。
