石家北街心公园项目土壤污染状况初步调查报告

项目责任单位名称：深圳市光明区马田街道办事处

报告编制单位名称：深圳市鹏泰建筑科技有限公司

二〇二一年八月

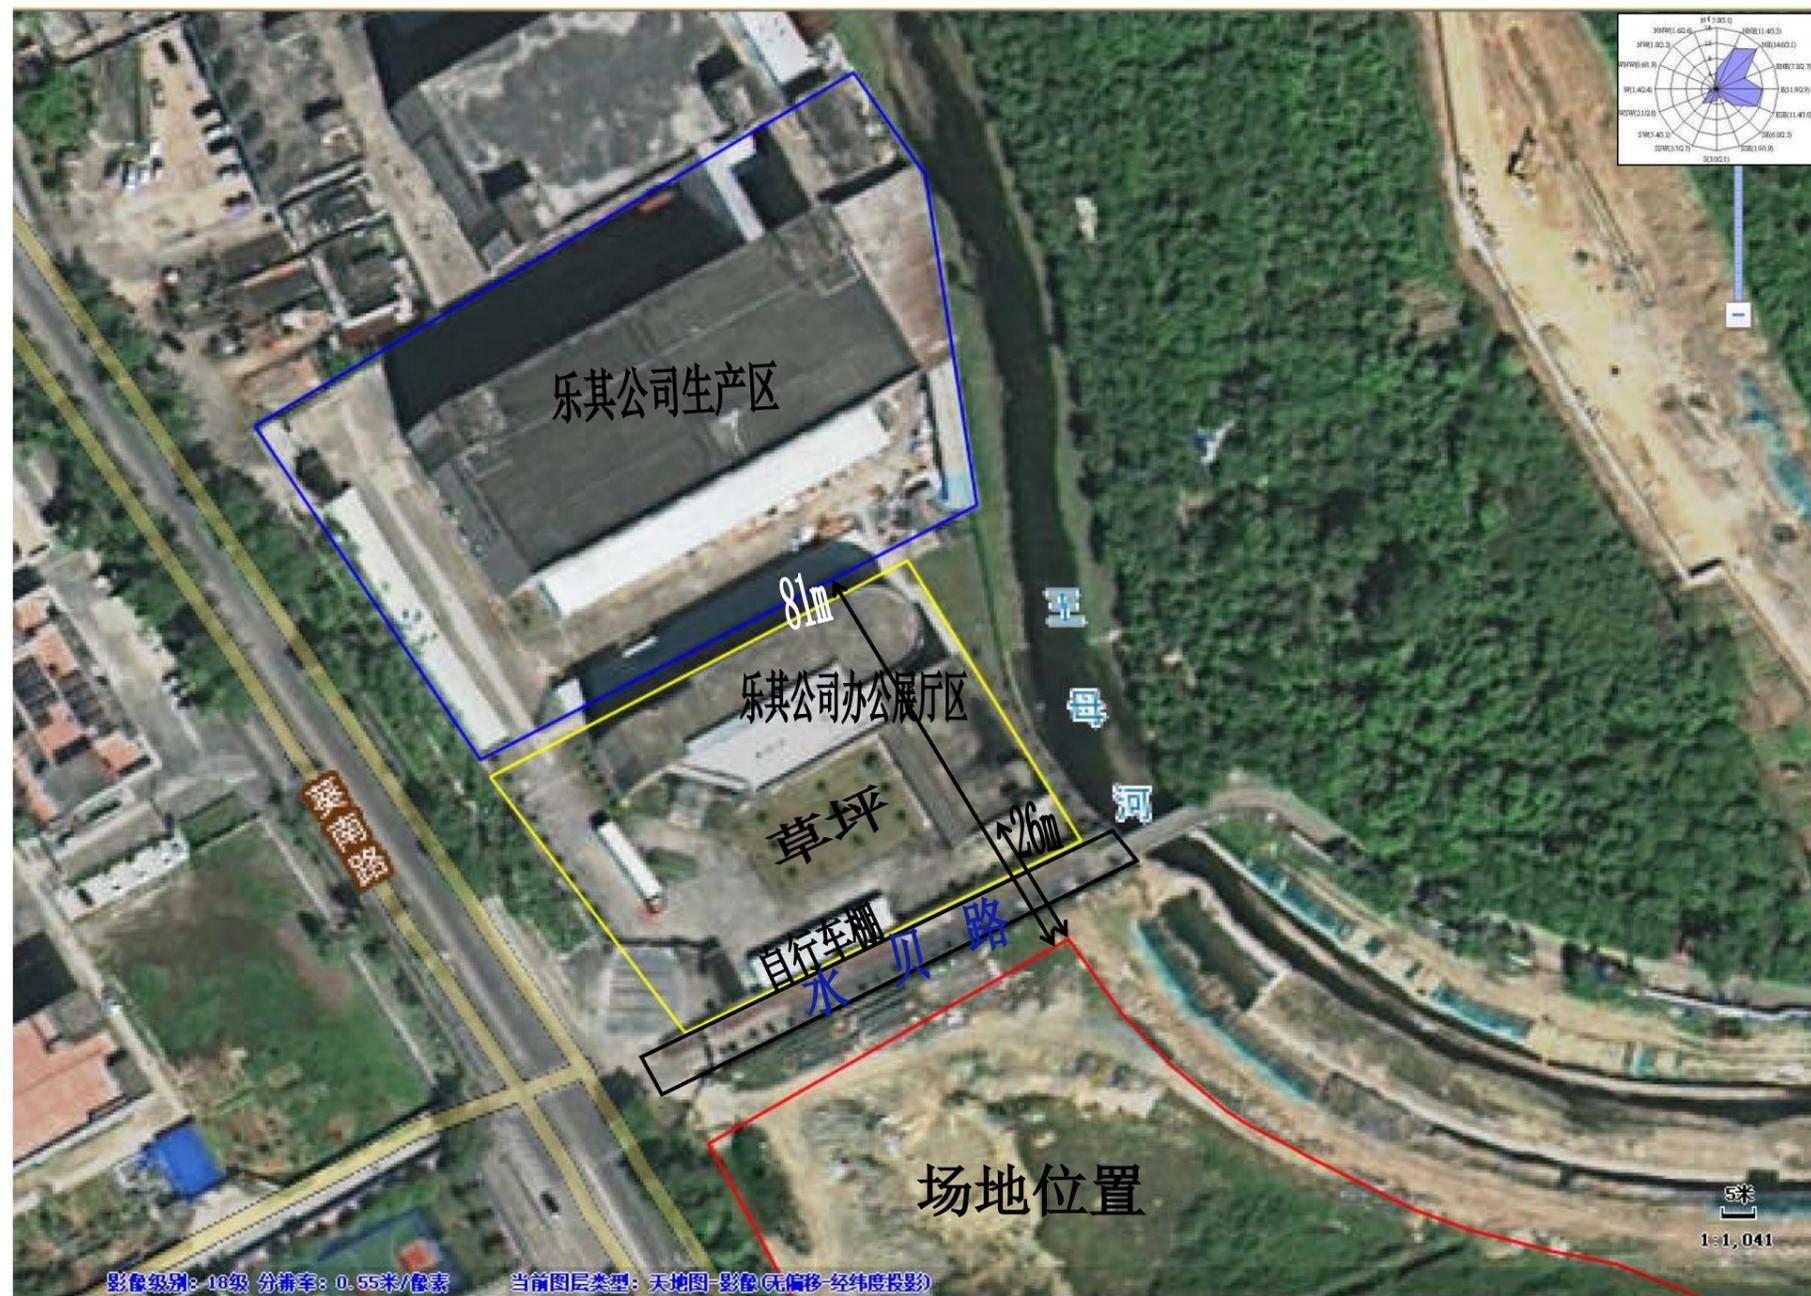
图 3.3-1 项目场地与深圳市乐其家私有限公司建筑位置关系图

项目西北侧隔水贝路为深圳市乐其家私有限公司办公展厅区，主要功能为办公室和产品成品展示，无生产活动。项目场地与深圳市乐其家私有限公司位置关系见图 3.3-1。

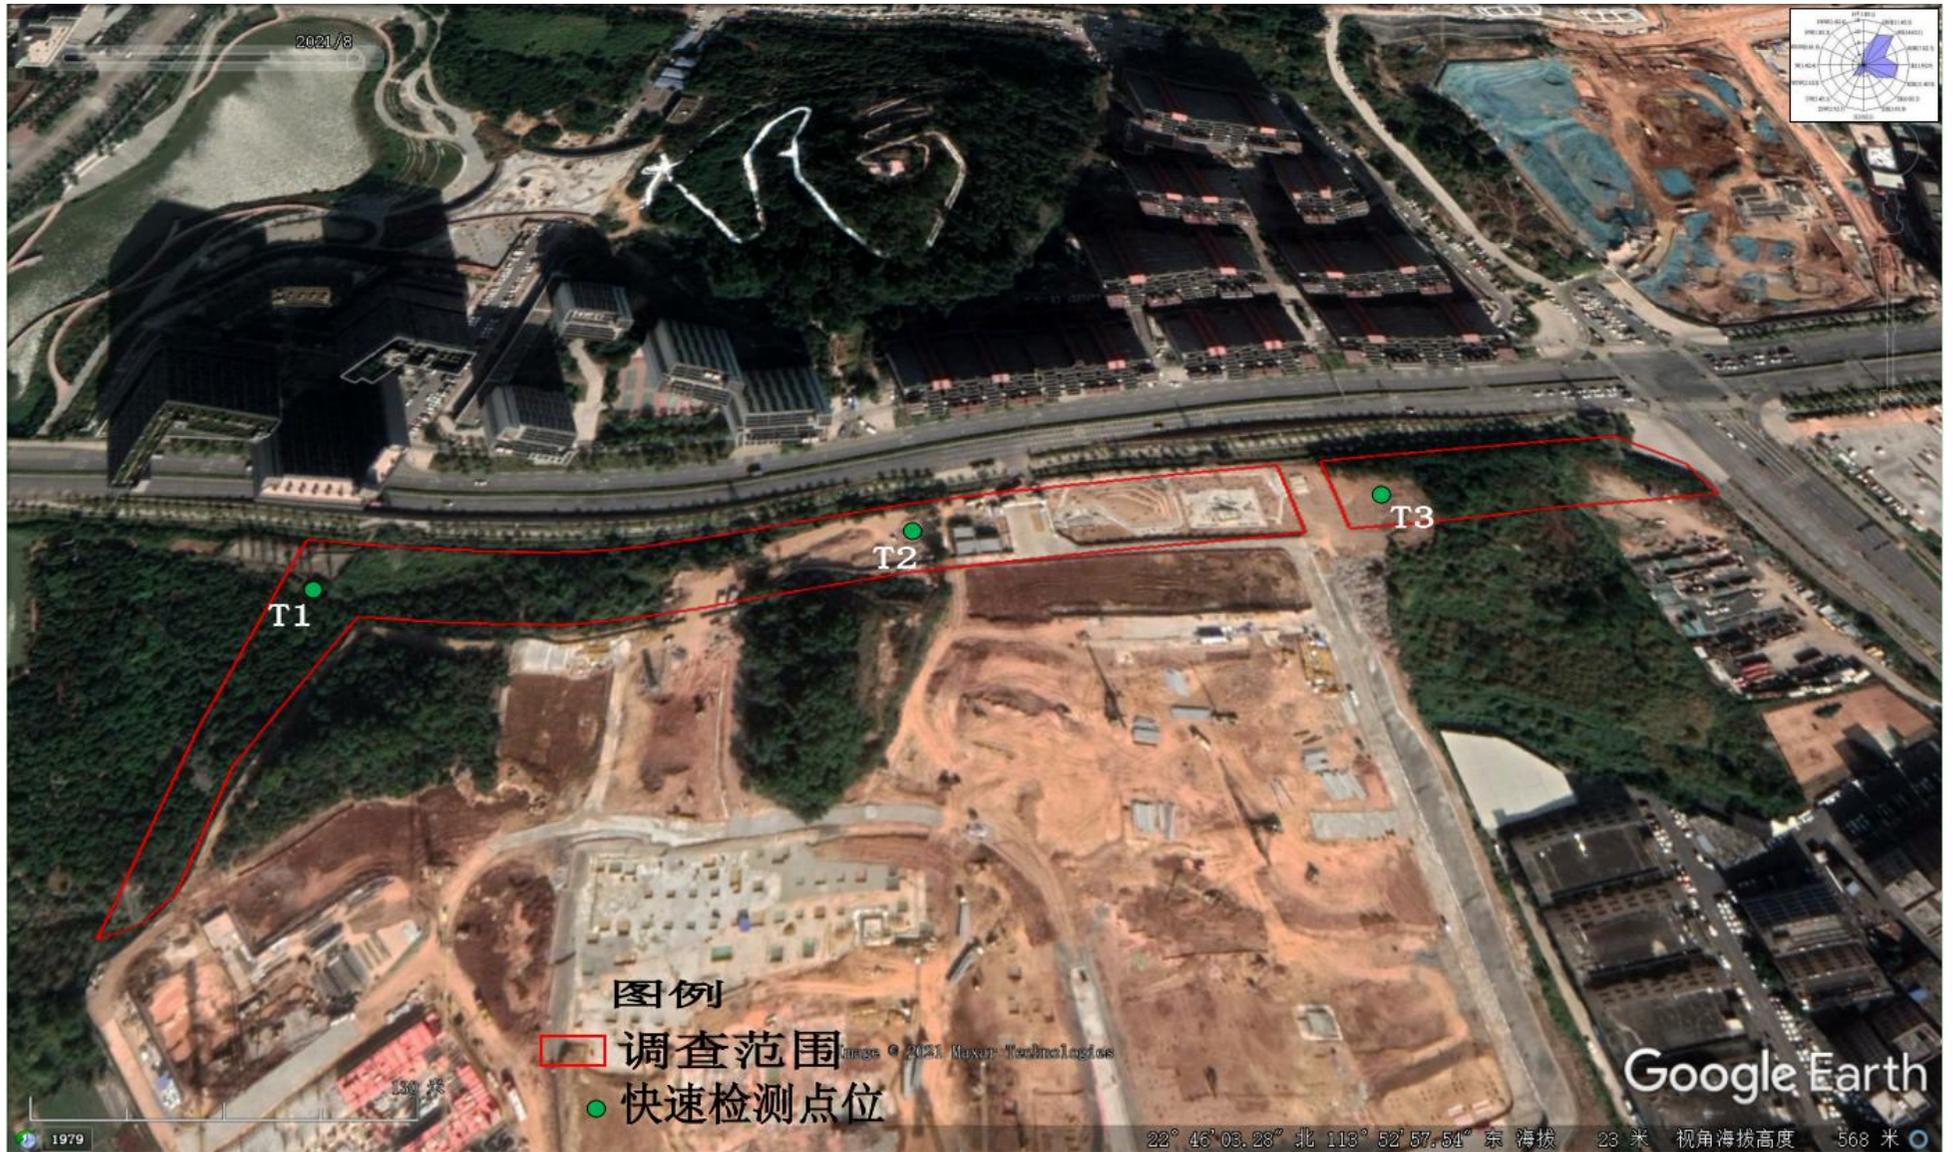
图 3.5-1 土壤 voc、重金属快速检测布点图

根据场地污染识别结果，本项目地块的土壤环境状况可以接受，不需要开展下一步布点采样调查，为验证场地污染识别结果，本次调查在项目场地内进行了土壤 VOC 和重金属的快速检测。根据快速检测原始记录表（详见附件 3），项目场地内各快速检测点位的土壤 VOC 和重金属均没有超过《土壤环境质量建设用地土壤污染风险管控标准（试行）》（GB36600-2018）中的第一类用地筛选值。快速检测点位信息见表 3.5-1，快速检测布点图见图 3.5-1，快速检测现场照片见图 3.5-2，快速检测原始记录表详见附件 3。

序号	点位编号	经纬度	位置描述
1	T1	N 22.767046° E113.883258°	场地西侧
2	T2	N 22.767340° E 113.885811°	场地中部
3	T3	N 22.767618° E 113.887106°	场地东侧
