瑞丰光电大厦 水土保持设施验收报告

建设单位: 深圳市瑞丰光电子股份有限公司

编制单位:深圳市鹏泰建筑科技有限公司

2022年01月

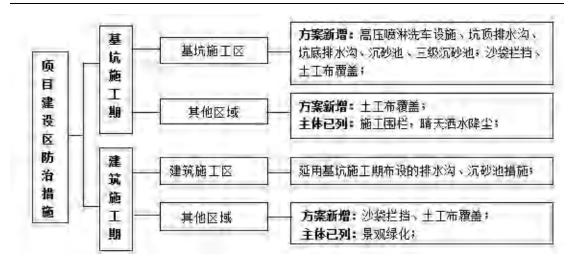
图 3-1 水土流失防治措施体系框图

(1) 总体布局

根据水土流失防治区的特点及现状,遵循工程措施与生物措施、治理 与防护、治理水土流失与恢复提高土地生产力、保护自然景观相结合的原则,在发挥工程措施控制性和速效性特点的同时,充分发挥生物措施的长效性和景观效果,形成工程措施和生物措施结合互补的防治形式,达到主体工程建设顺利进行,周边生态环境明显改善的目的。对防治分区因地制宜地采取相对应的防治措施,主体已有措施与方案新增措施相互配合,形成完整的水土流失防治体系。
