# 数字音频大厦

## 水土保持设施验收报告

建设单位：深圳广晟数码技术有限公司

编制单位：深圳市鹏泰建筑科技有限公司

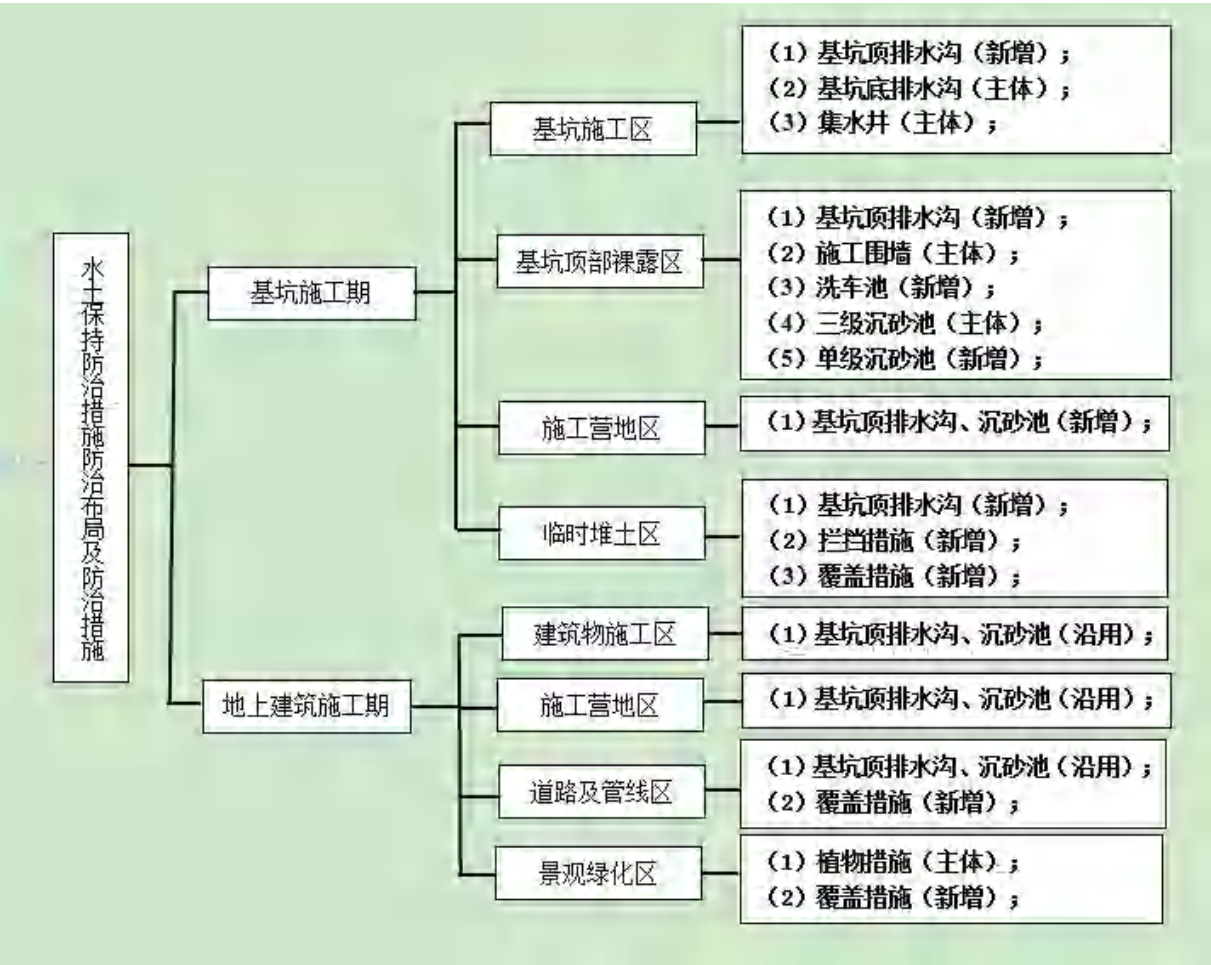
一、分期、分区防治措施

水力侵蚀为诱发该工程水土流失主要因素，因此理顺区域水系，减少裸露面是本工程水土流失防治的关键因素。通过对主体工程的施工工艺分析，在进行水土流失预测或对主体工程具有水土保持功能项目进行评价的基础上，针对各区的水土流失特点和存在的潜在水土流失隐患，进行合理的防治分区，并布局各区的各项水土保持措施。

在基坑开挖范围线外侧布设临时排水沟 2 型，截断基坑顶部汇流；基坑开挖成型后，在基坑底部靠近基坑边坡坡脚处开挖临时排水沟 1 型，排水沟转角处设置集水井，被收集的基坑内雨水和地下水经排水沟收集、集水井沉淀后，由 2 台水泵抽排至基坑顶部排水沟及三级沉沙池（加过滤筛网），并经多次沉淀后最终通过地下涵管形式排入南侧滨海大道辅道市政雨水管网。遇雨天时，对裸露基坑边坡采取彩条布临时遮盖措施，防止雨水直接冲刷基坑坡面；降雨前后排水系统应及时疏通和清淤，保证排水拦砂设施的正常运行。
