弘基翰林大厦 水土保持设施验收报告

建设单位:深圳市中住房地产开发有限公司

编制单位:深圳市鹏泰建筑科技有限公司

项 目 名 称: 弘基翰林大厦

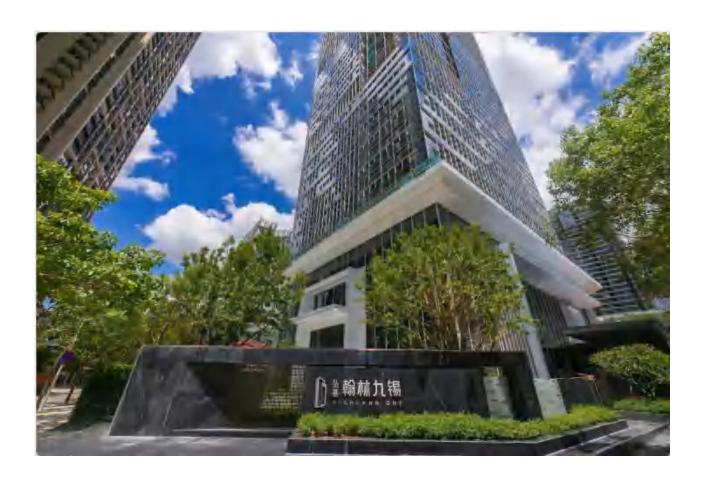
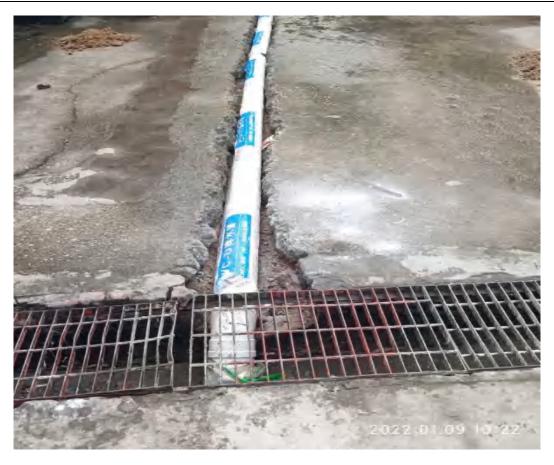
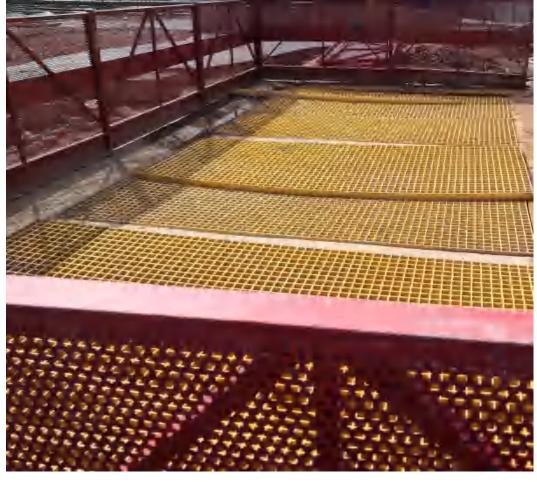
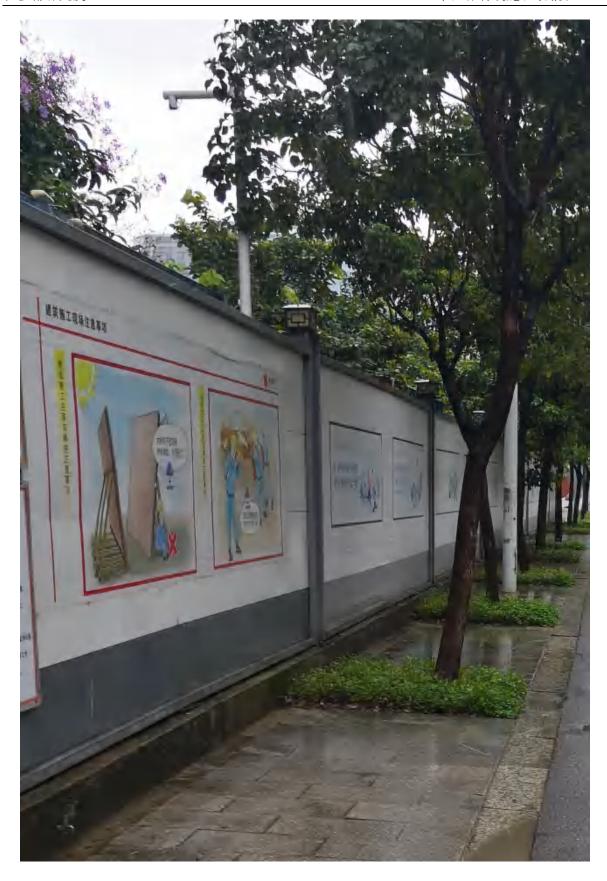
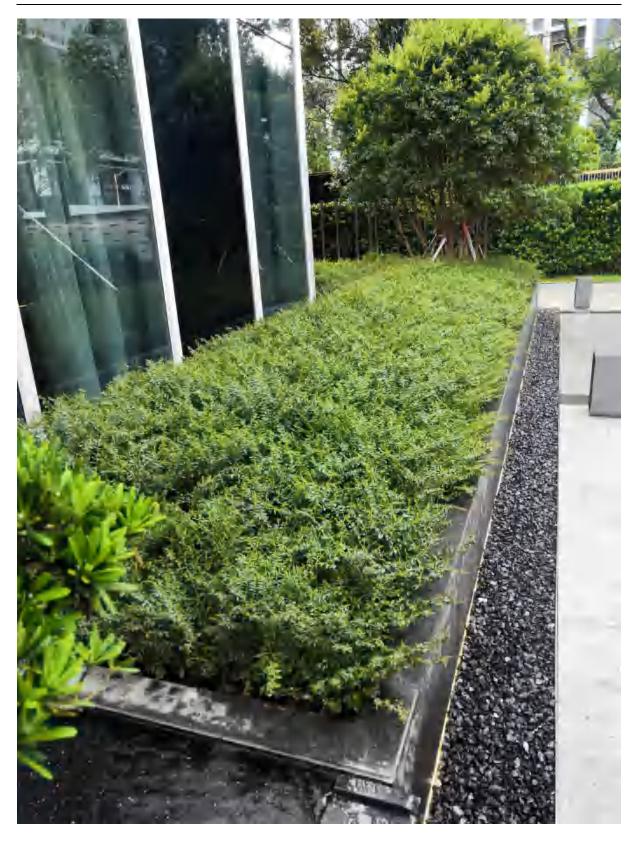
附件6:工程验收照片

总体来看,通过各项水土保持措施的实施,项目区内除建筑物以外的占地均进行了硬化或绿化,项目区内无裸露地表,有效地防止和减少水土流失对工程区域生态环境造成的破坏,建设过程中产生的水土流失基本得到了控制和治理,水土流失防治责任范围内的生态环境得到恢复改善。
