轨道 13 号线（宝安段）、赣深高铁（宝安段）项目位于深圳市宝安区石岩街道石岩北环路与田心大道交汇处东北侧，用地范围总面积为  $14057.4\text{m}^2$ ，其中现状为居住用地的面积为  $11200.34\text{m}^2$ ，现状为工业用地的面积为  $2857.06\text{m}^2$ 。轨道 13 号线（宝安段）、赣深高铁（宝安段）项目规划为二类居住用地+文体设施用地+商业用地的混合用地，根据《深圳市建设用土壤污染状况调查与风险评估工作指引（2021 年版）》中“住宅用地、公共管理与公共服务用地之间相互变更的，原则上不需要进行调查”，因此，现状用地面积为  $11200.34\text{m}^2$  的居住用地无需开展土壤环境初步调查工作；此外，根据《中华人民共和国土壤污染防治法》第五十九条“用途变更为住宅、公共管理与公共服务用地的，变更前应当按照规定进行土壤污染状况调查”的规定，现状用地面积为  $2857.06\text{m}^2$  的工业用地涉及工业用地变更为居住用地情形，需开展土壤环境初步调查工作。因此，本次调查范围与现状工业用地范围一致，调查范围面积为  $2857.06\text{m}^2$ ，详见图 1.1-1。

### 1.1 项目概况

## 1.2 调查范围

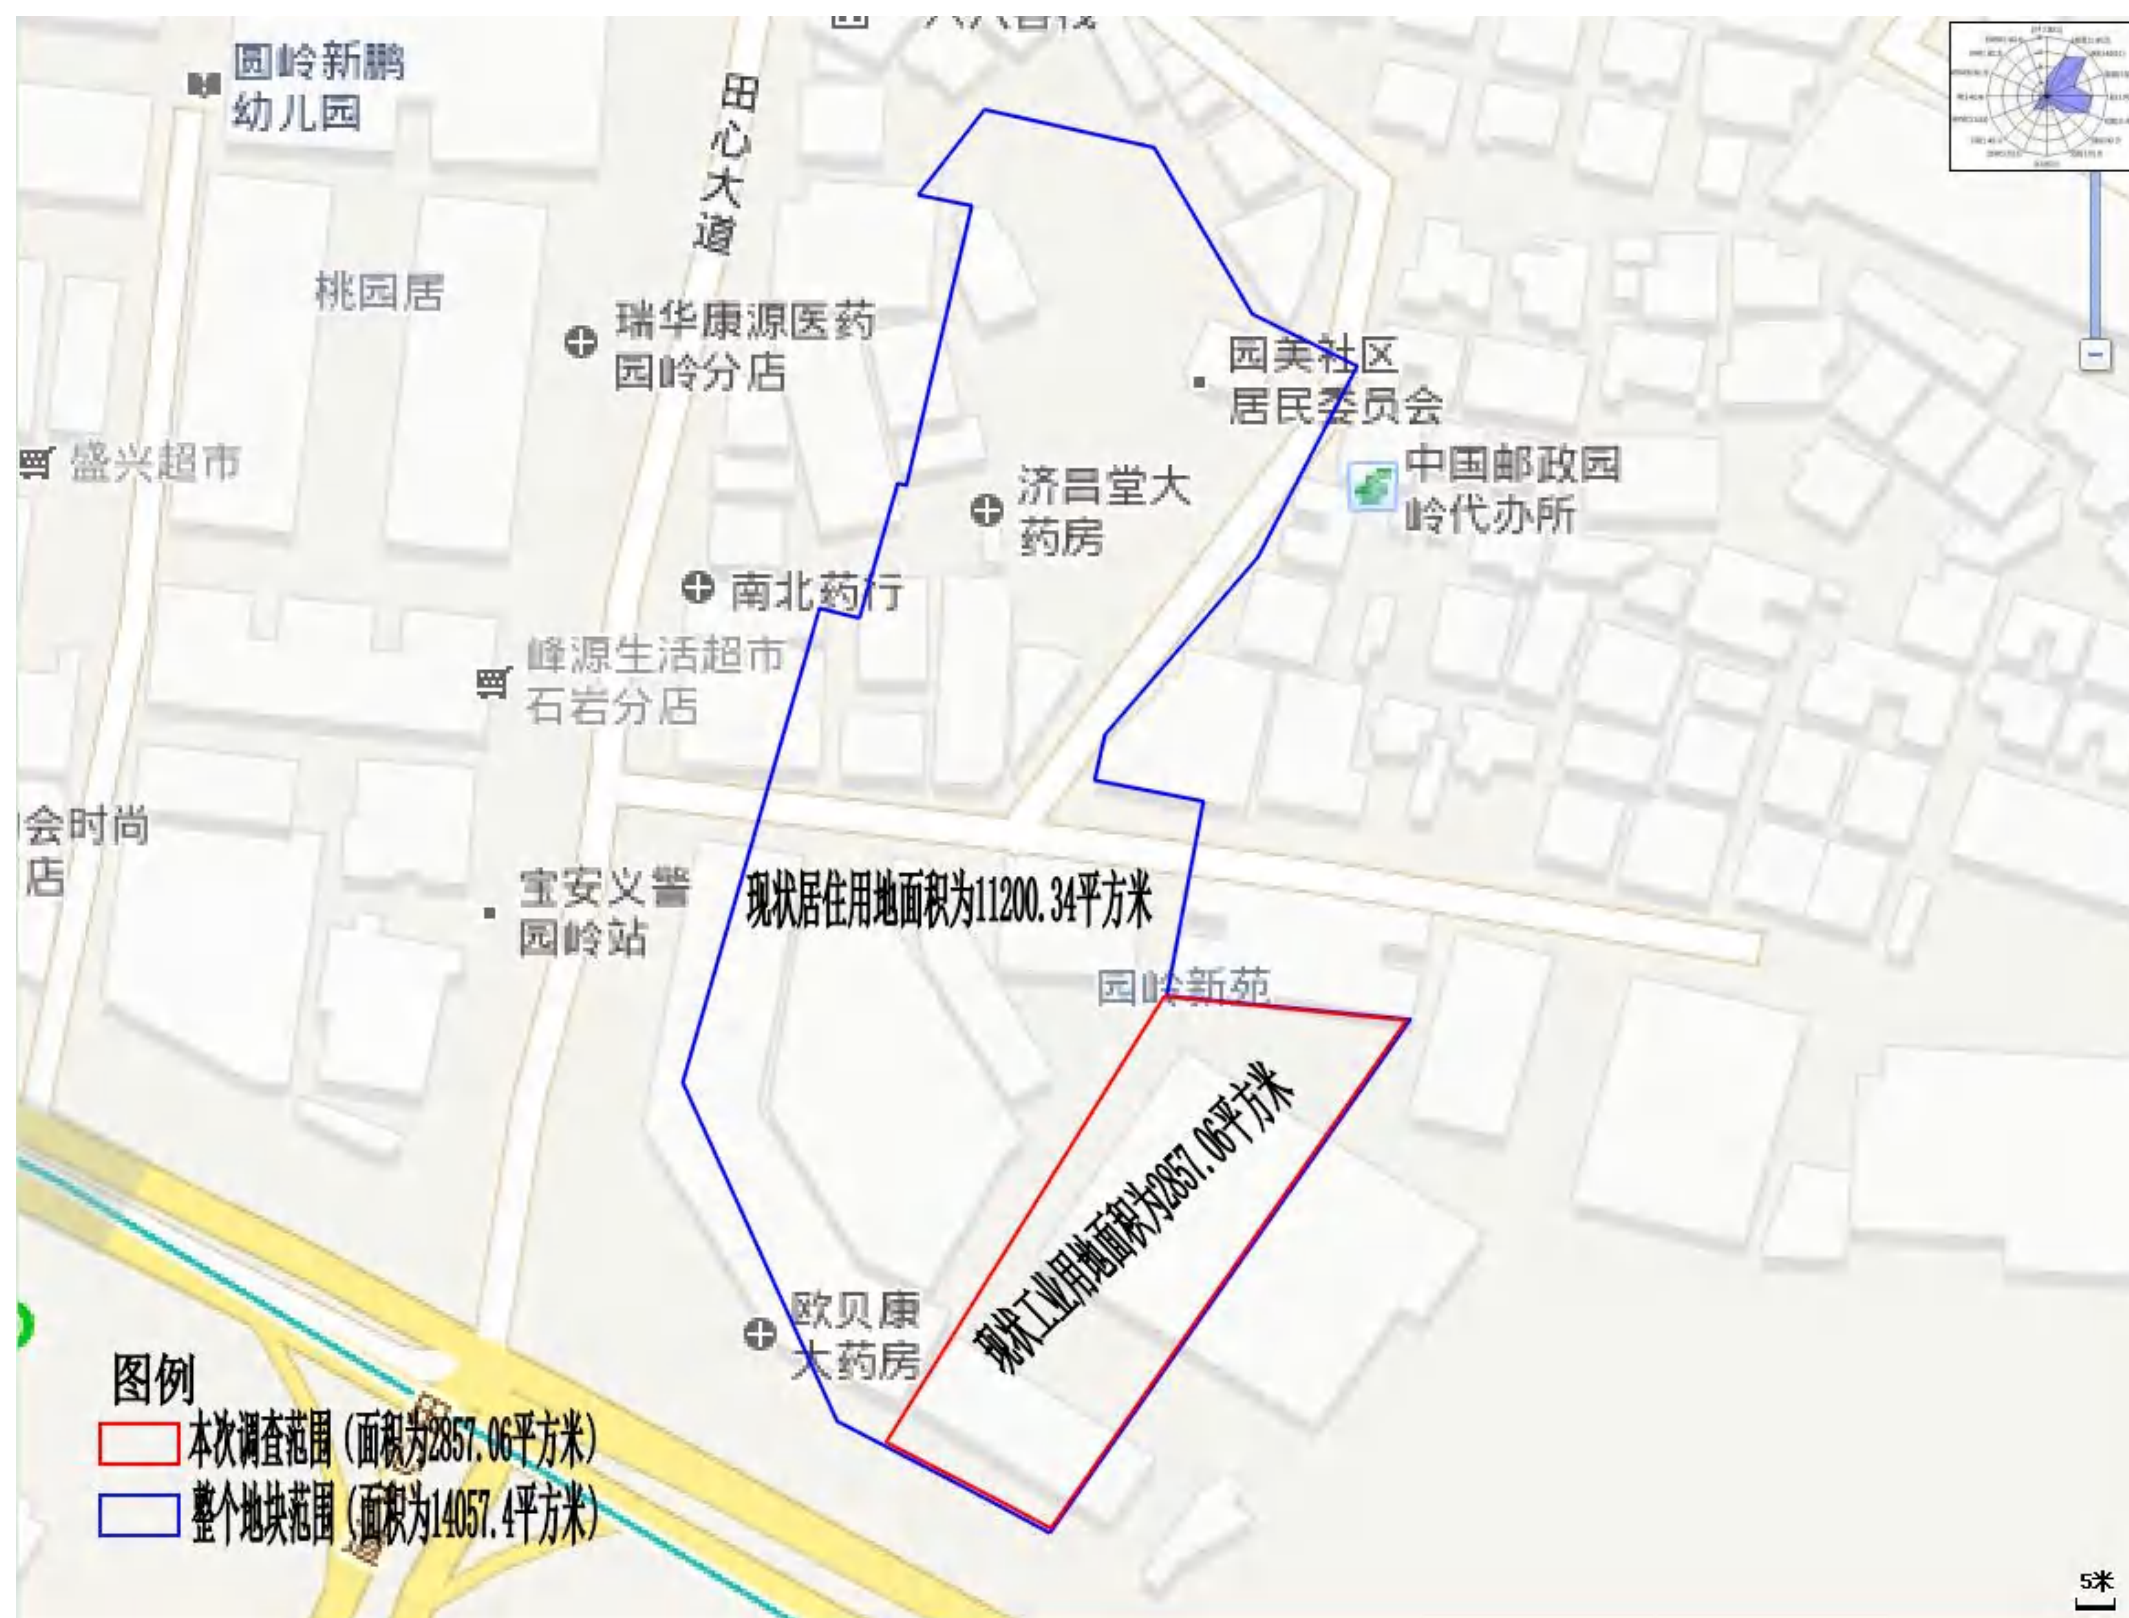
图 1.1-1 本次调查范围与整个地块位置关系图

轨道 13 号线（宝安段）、赣深高铁（宝安段）项目位于深圳市宝安区石岩街道石岩北环路与田心大道交汇处东北侧，用地范围总面积为  $14057.4\text{m}^2$ ，其中现状为居住用地的面积为  $11200.34\text{m}^2$ ，现状为工业用地的面积为  $2857.06\text{m}^2$ 。轨道 13 号线（宝安段）、赣深高铁（宝安段）项目规划为二类居住用地+文体设施用地+商业用地的混合用地，根据《深圳市建设用地土壤污染状况调查与风险评估工作指引（2021 年版）》中“住宅用地、公共管理与公共服务用地之间相互变更的，原则上不需要进行调查”，因此，现状用地面积为  $11200.34\text{m}^2$  的居住用地无需开展土壤环境初步调查工作；此外，根据《中华人民共和国土壤污染防治法》第五十九条“用途变更为住宅、公共管理与公共服务用地的，变更前应当按照规定进行土壤污染状况调查”的规定，现状用地面积为  $2857.06\text{m}^2$  的工业用地涉及工业用地变更为居住用地情形，需开展土壤环境初步调查工作。因此，本次调查范围与现状工业用地范围一致，调查范围面积为  $2857.06\text{m}^2$ ，详见图 1.1-1。

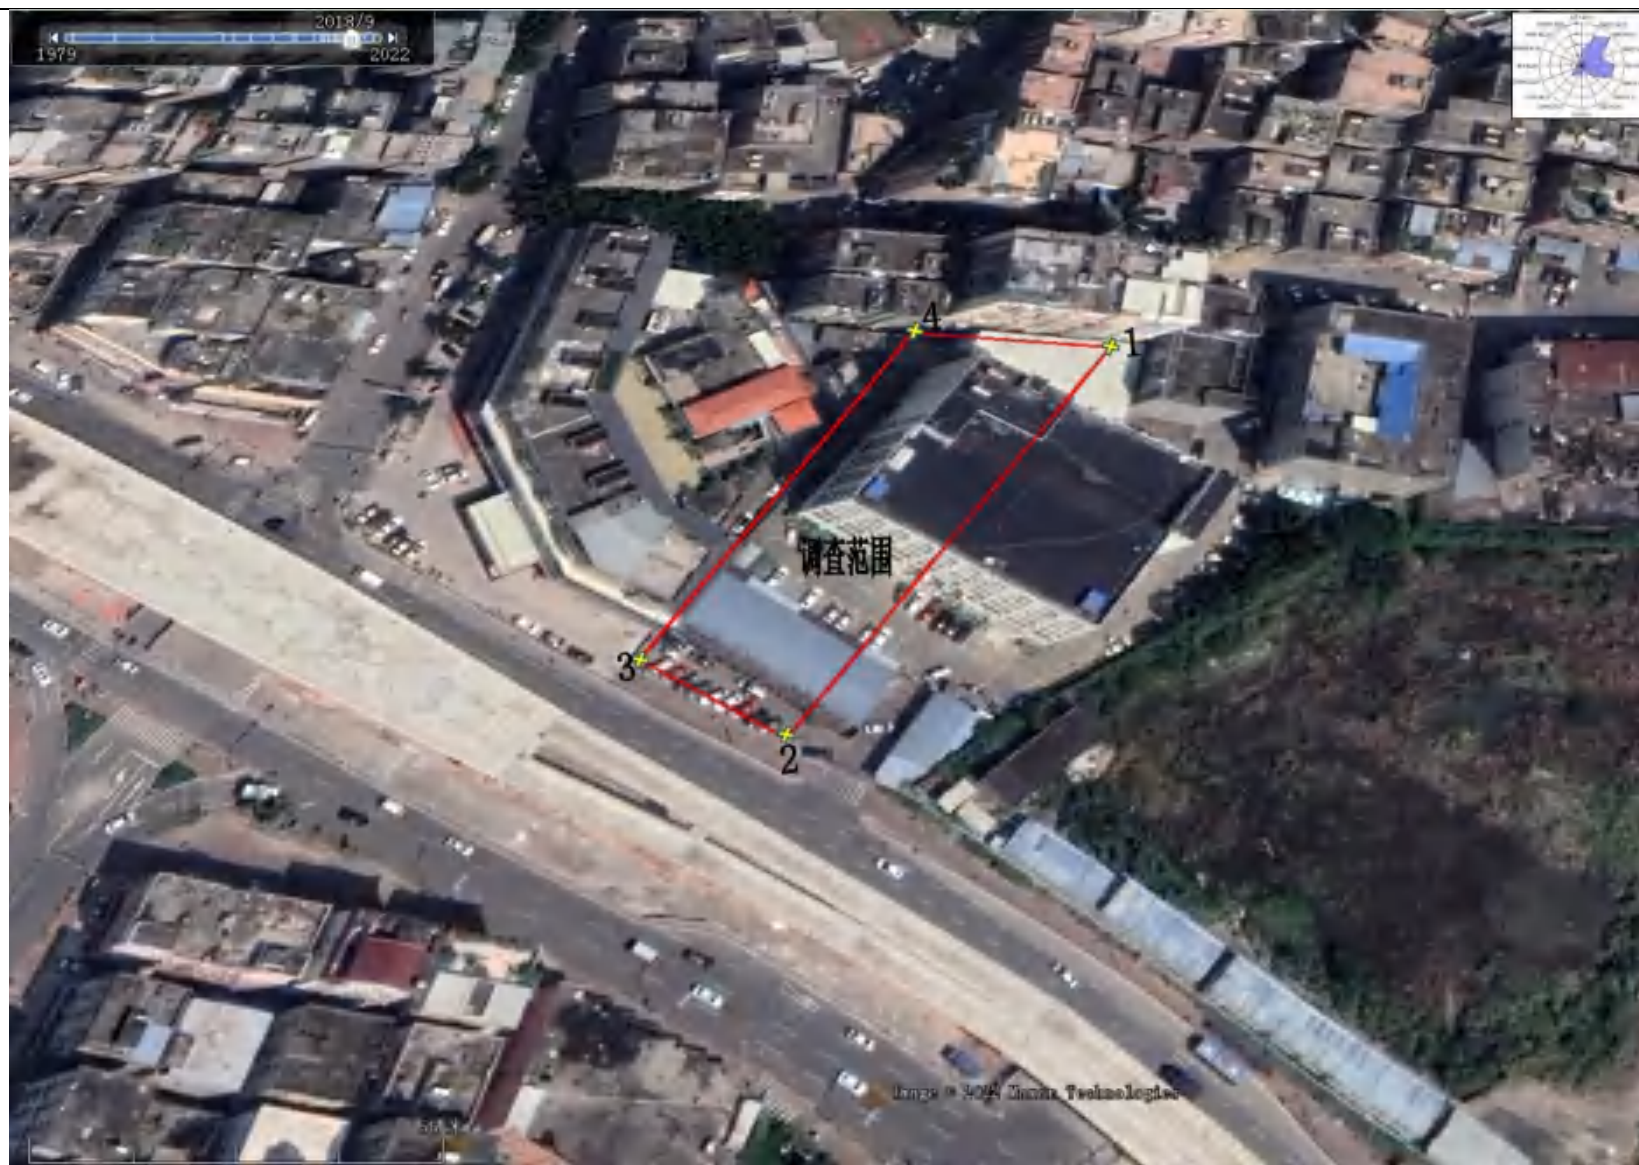
图1.2-1 调查范围图

本次调查范围用地面积为 2857.06m<sup>2</sup>，调查范围地界点坐标见表 1.2-1，调查范围图见图 1.2-1 所示。

注：地界点坐标对应位置见图1.2-1所示。

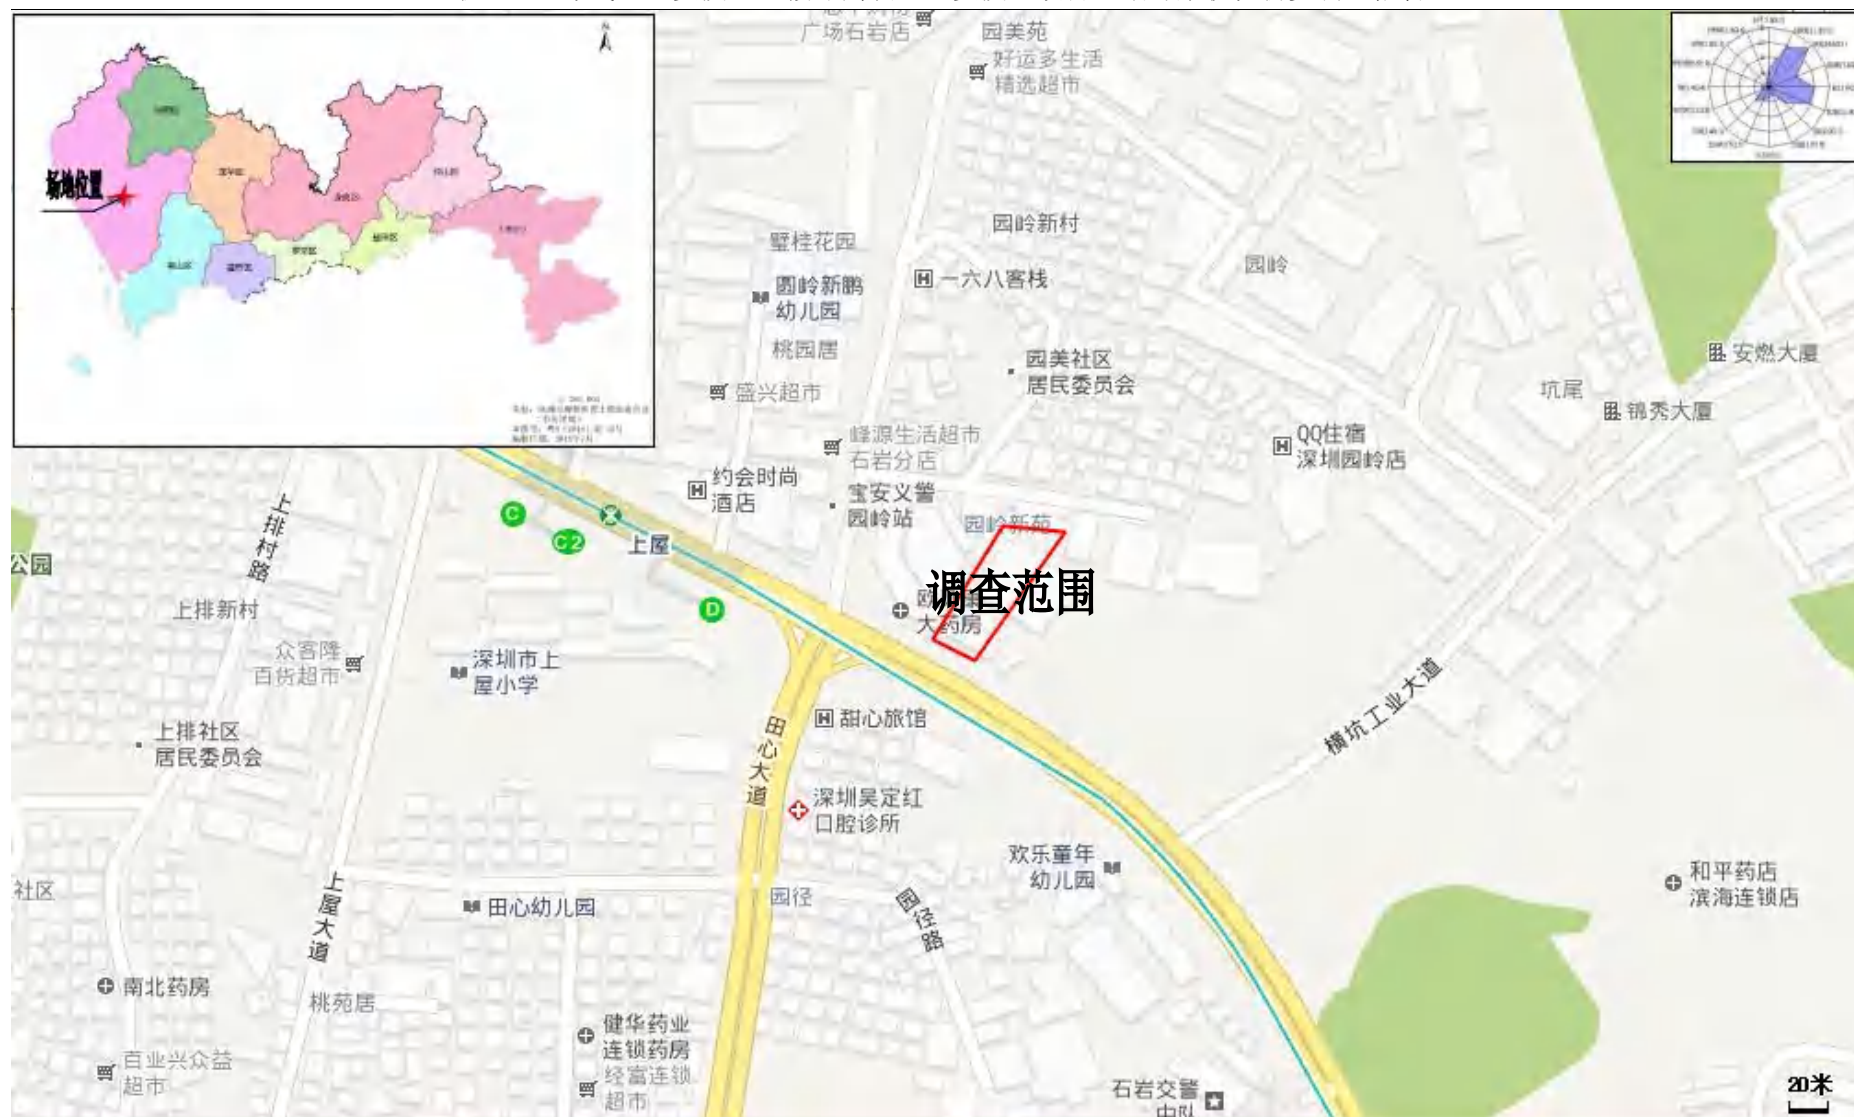
图 1.2-3 本场地四至情况图

本次调查范围位于深圳市宝安区石岩街道石岩北环路与田心大道交汇处东北侧，中心地理坐标为 E113.935826°、N22.691732°，本场地地理位置详见图 2.1-1。调查范围东侧为在建工地和荒草地；东南侧为施工营地板房；南侧为北环路和地铁 6 号线；西侧为在建工地；北侧为园美社区居民区；东北侧为新永丰园岭第一工业园，本场地四至情况见图 2.1-2 所示。

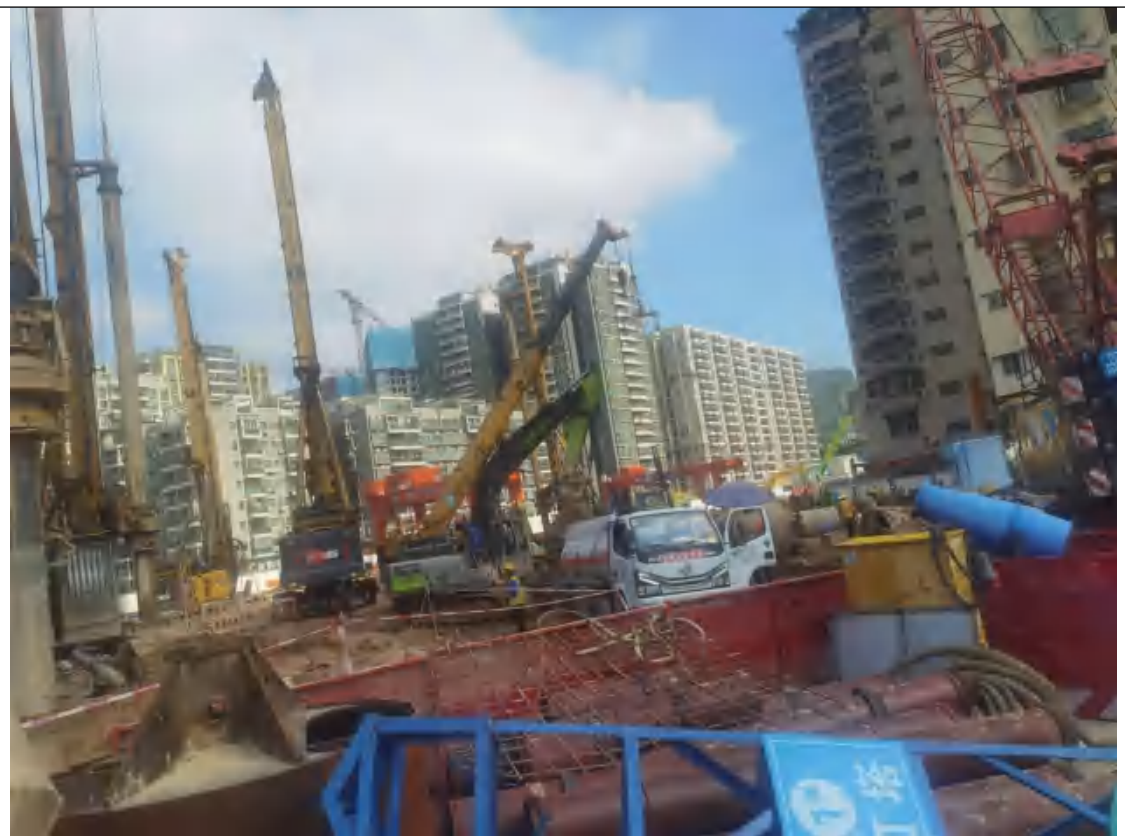
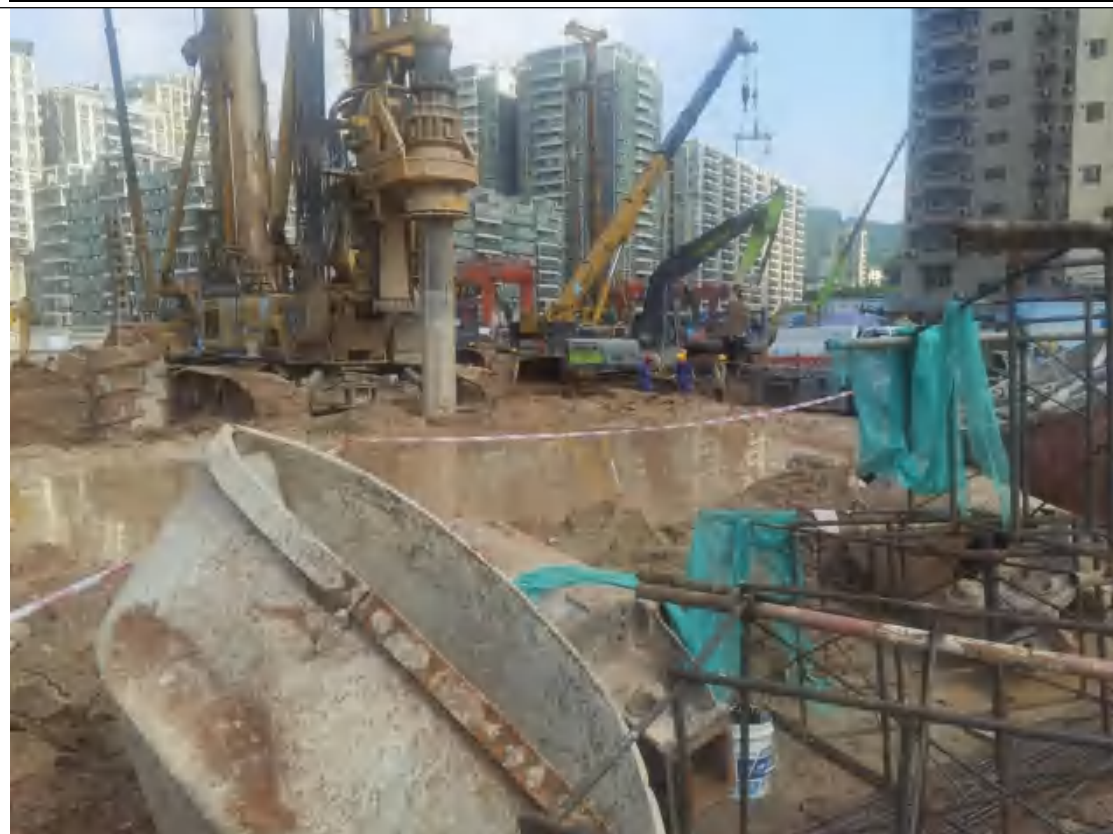
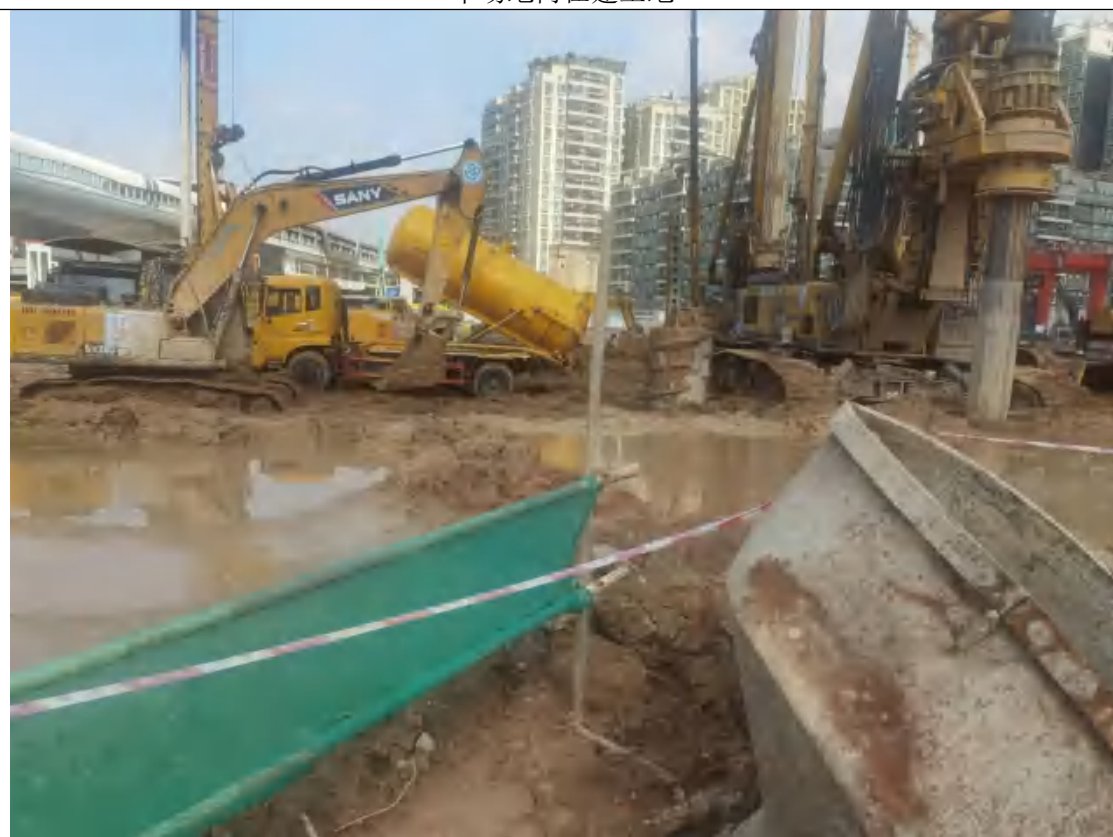
图2.1-1 本场地现状照片

现场初步调查期间，本场地内现状主要为在建工地。本场地内现状无任何工业企业入驻，也不存在污水处理厂、垃圾填埋场、垃圾焚烧厂、危险废物及污泥处理处置等市政基础设施，本场地现状照片见图 2.1-1 所示，现状影像图见图 2.1-2 所示。

本场地内在建工地
