轨道 13 号线（宝安段）、赣深高铁（宝安段）项目位于深圳市宝安区石岩街道石岩北环路与田心大道交汇处东北侧，用地范围总面积为  $14057.4\text{m}^2$ ，其中现状为居住用地的面积为  $11200.34\text{m}^2$ ，现状为工业用地的面积为  $2857.06\text{m}^2$ 。轨道 13 号线（宝安段）、赣深高铁（宝安段）项目规划为二类居住用地+文体设施用地+商业用地的混合用地，根据《深圳市建设用土壤污染状况调查与风险评估工作指引（2021 年版）》中“住宅用地、公共管理与公共服务用地之间相互变更的，原则上不需要进行调查”，因此，现状用地面积为  $11200.34\text{m}^2$  的居住用地无需开展土壤环境初步调查工作；此外，根据《中华人民共和国土壤污染防治法》第五十九条“用途变更为住宅、公共管理与公共服务用地的，变更前应当按照规定进行土壤污染状况调查”的规定，现状用地面积为  $2857.06\text{m}^2$  的工业用地涉及工业用地变更为居住用地情形，需开展土壤环境初步调查工作。因此，本次调查范围与现状工业用地范围一致，调查范围面积为  $2857.06\text{m}^2$ ，详见图 1.1-1。

### 1.1 项目概况

## 1.2 调查范围

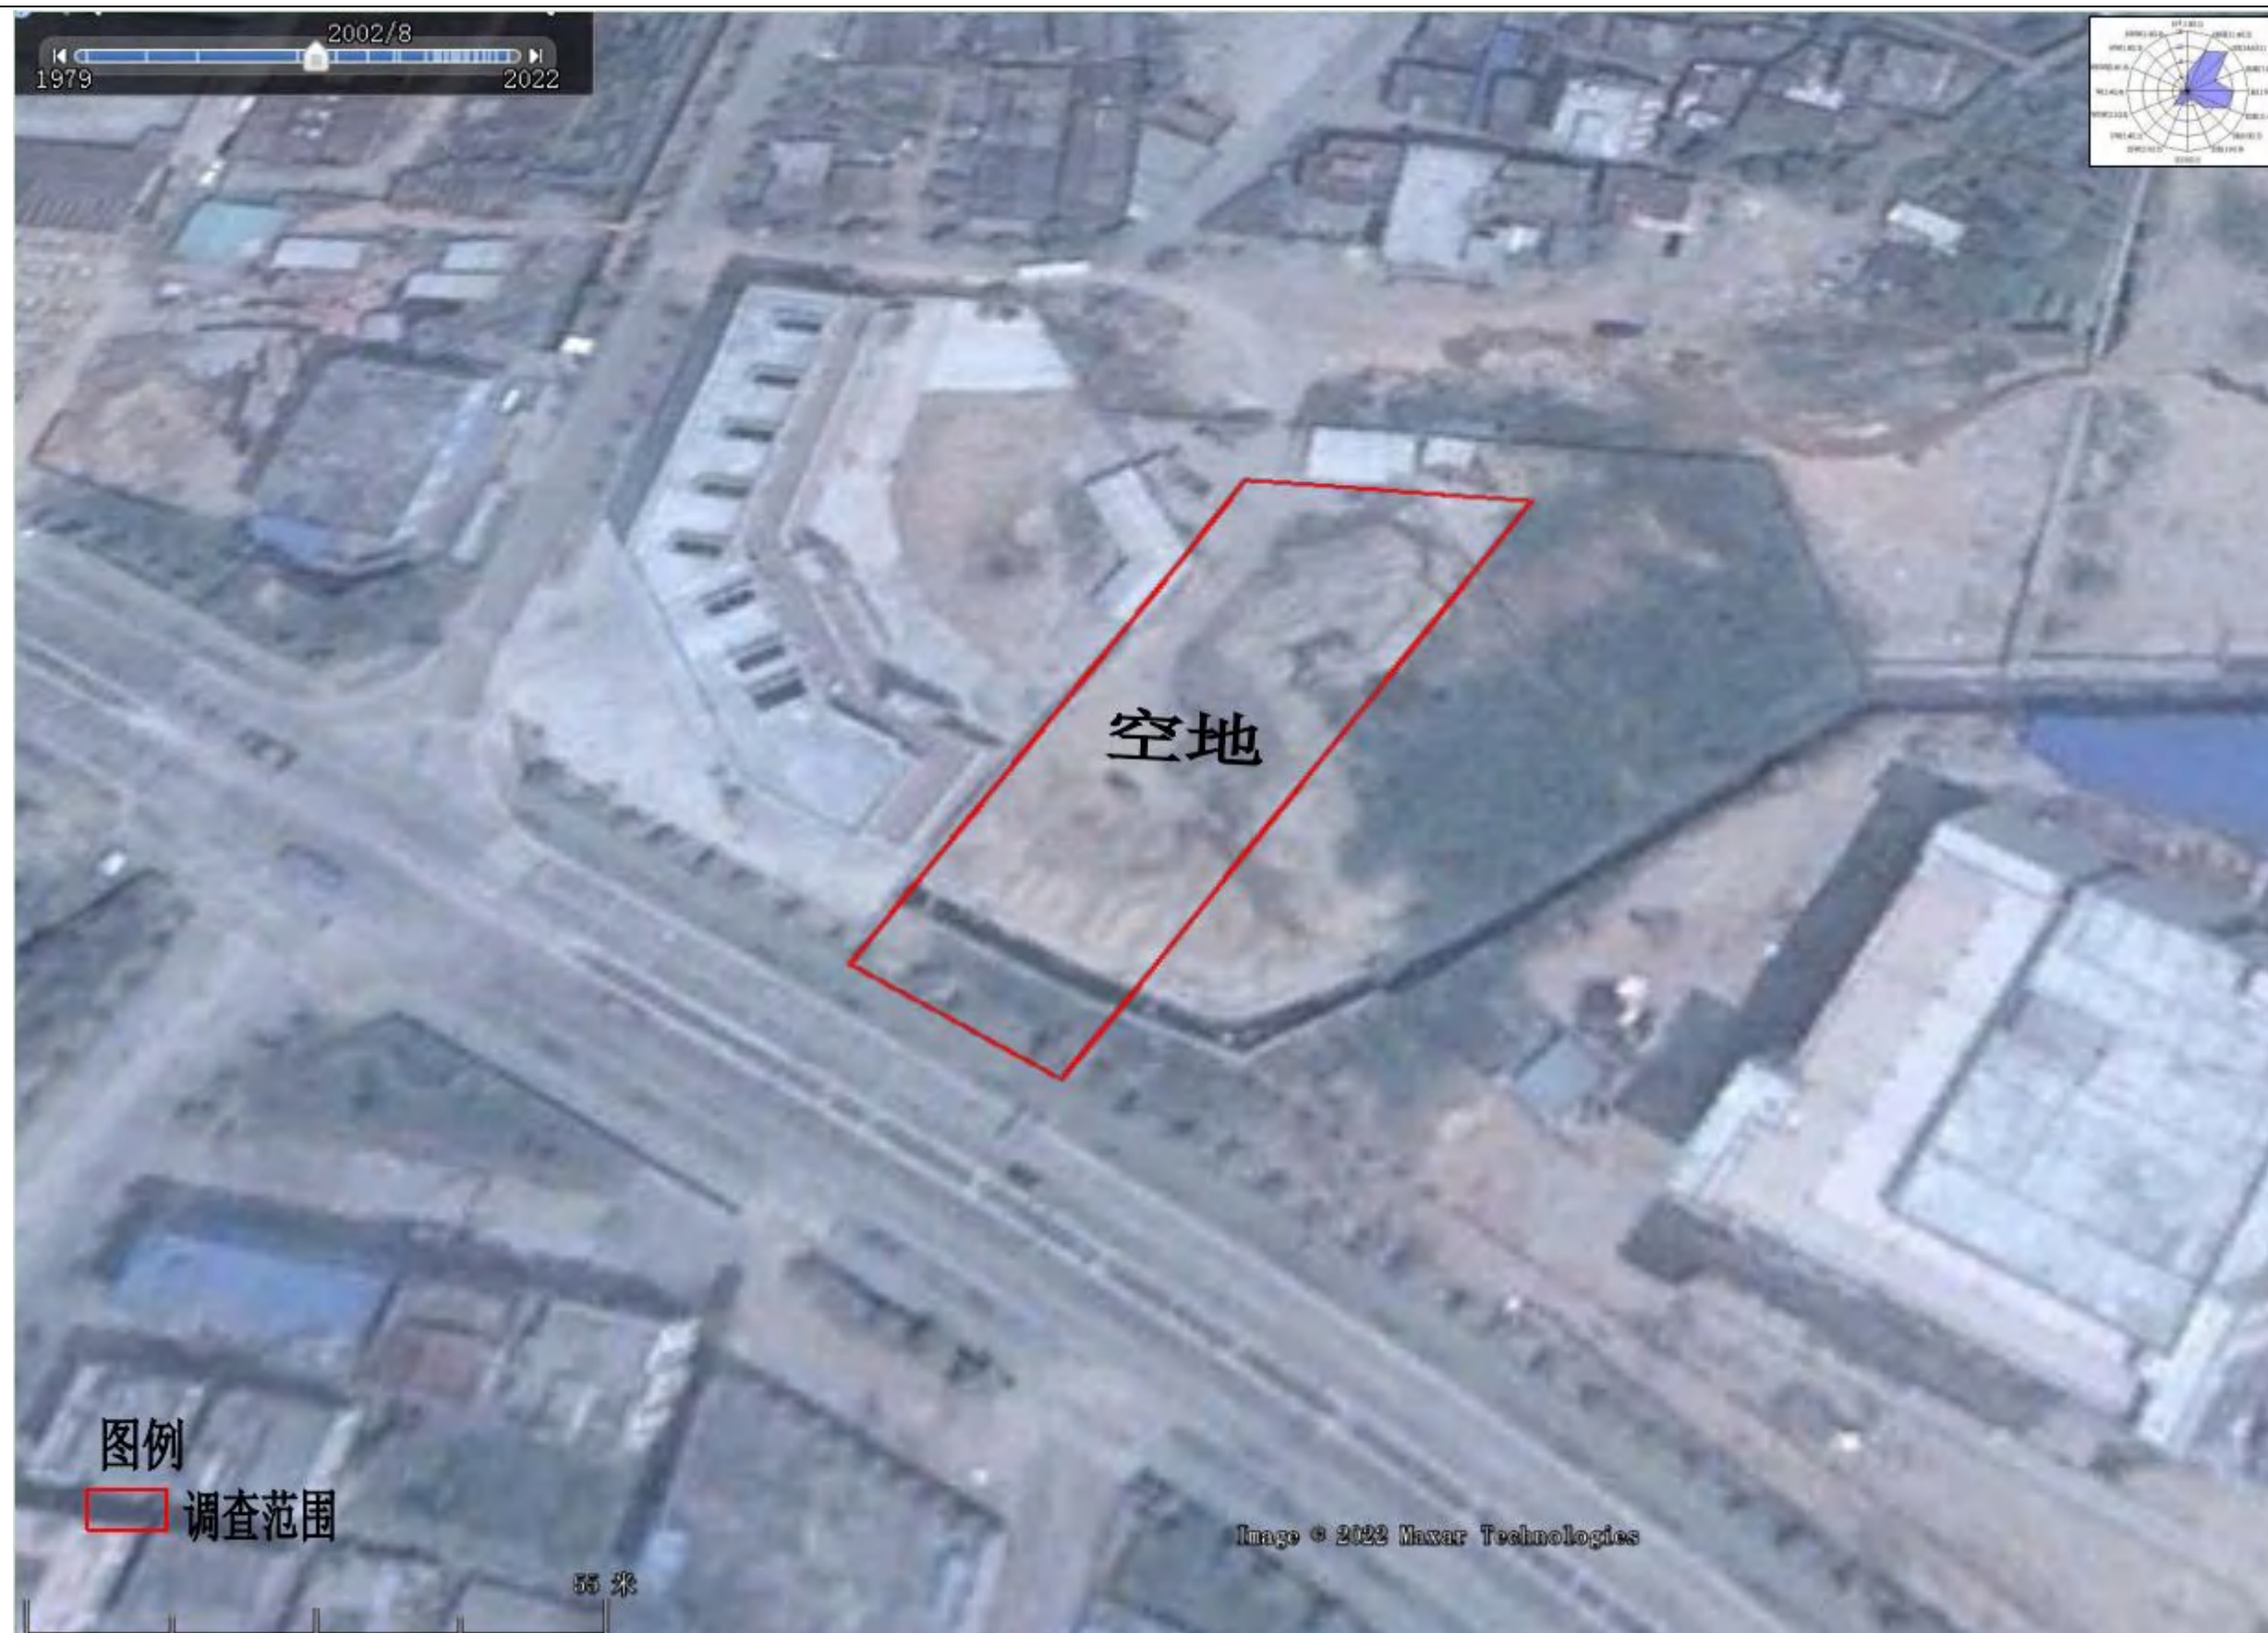
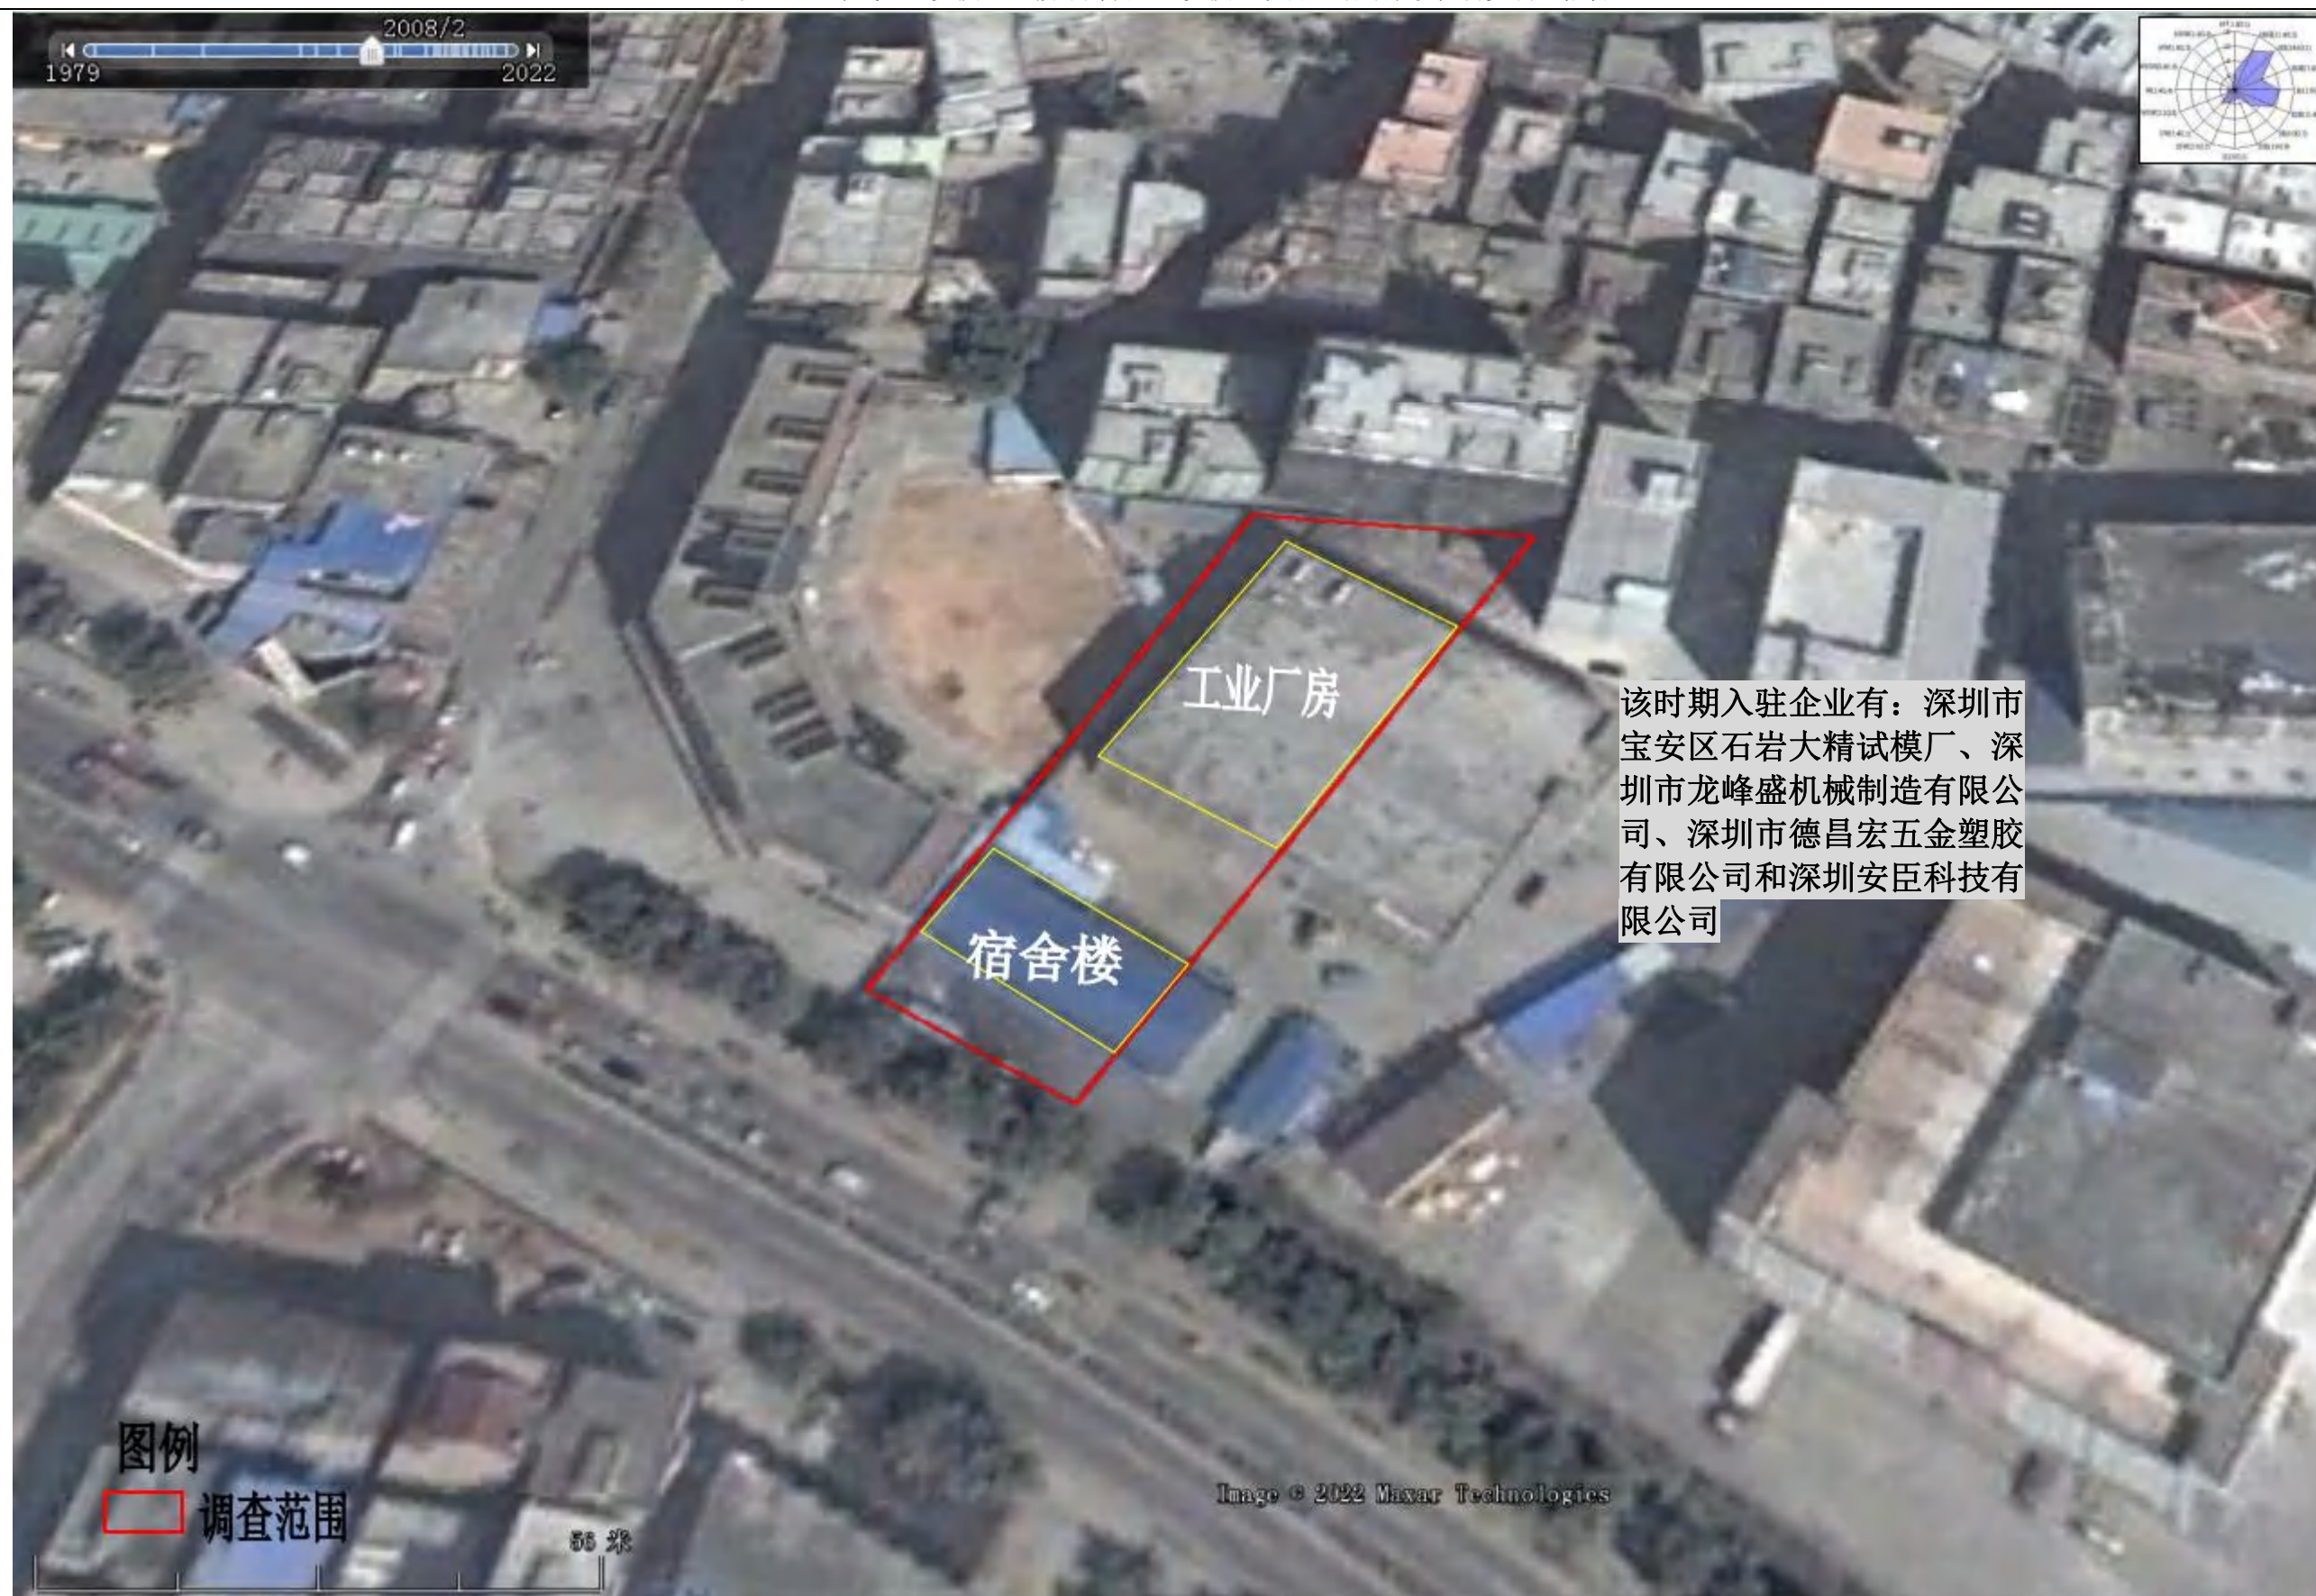
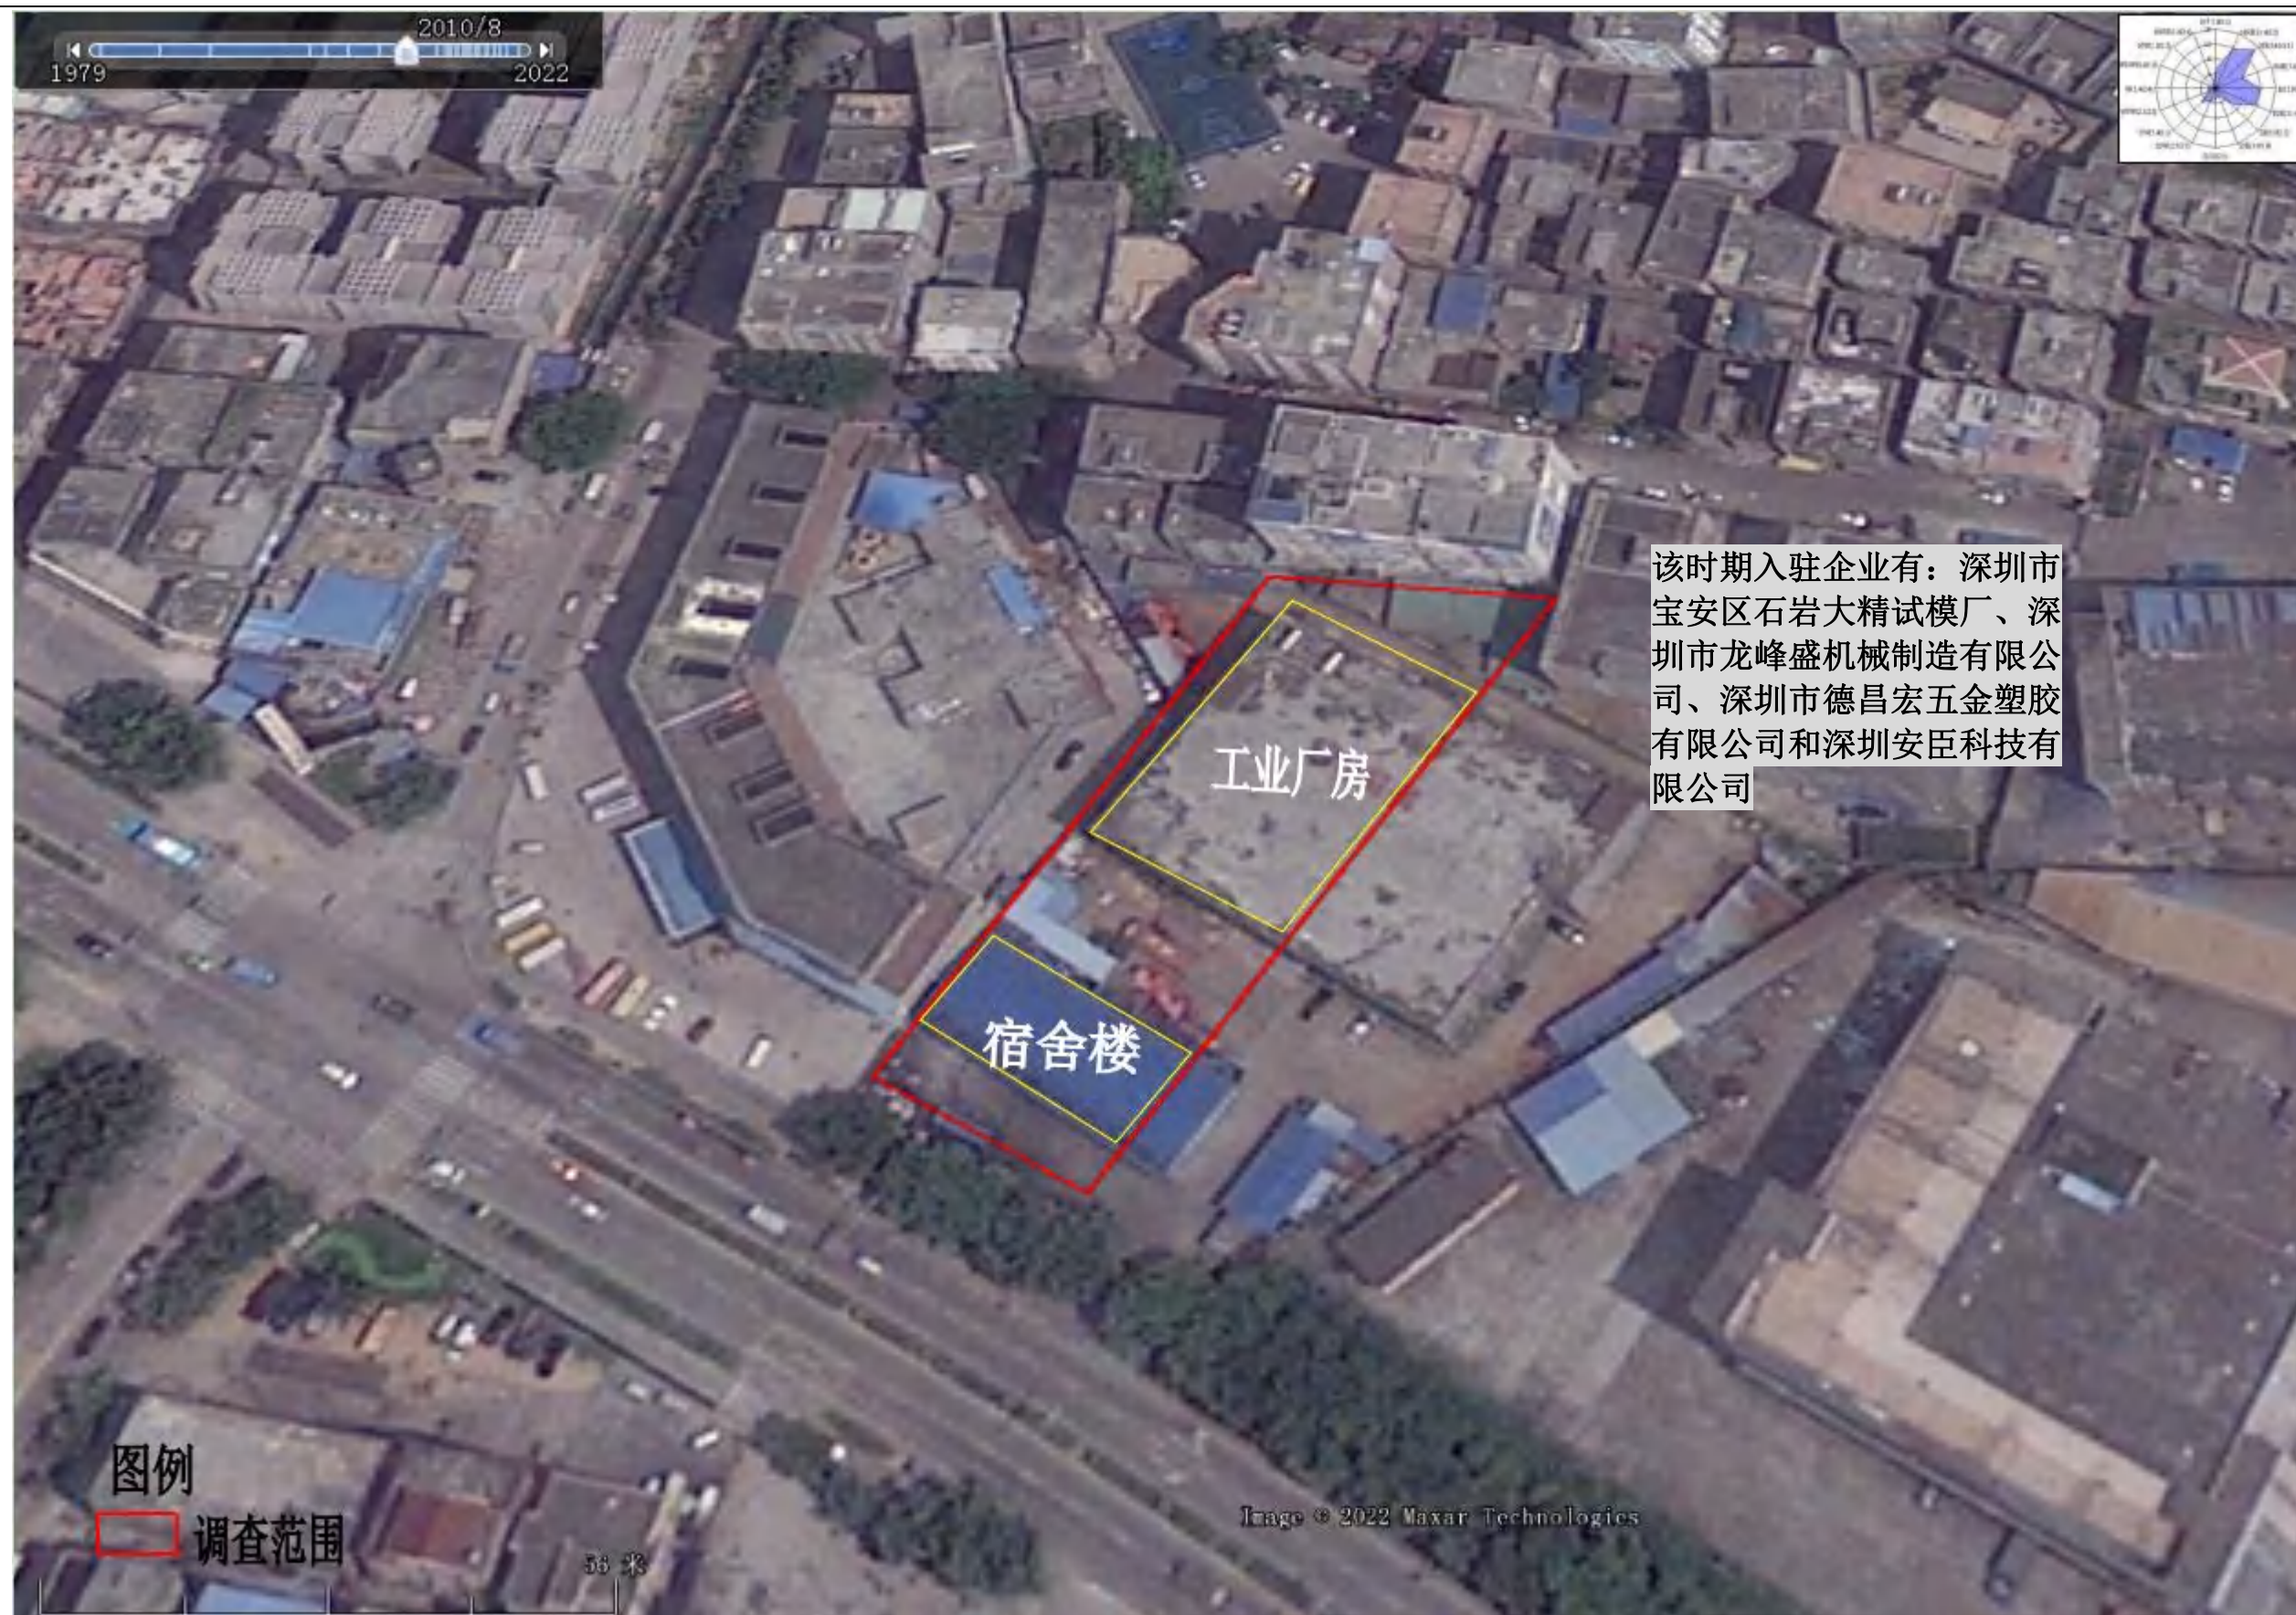
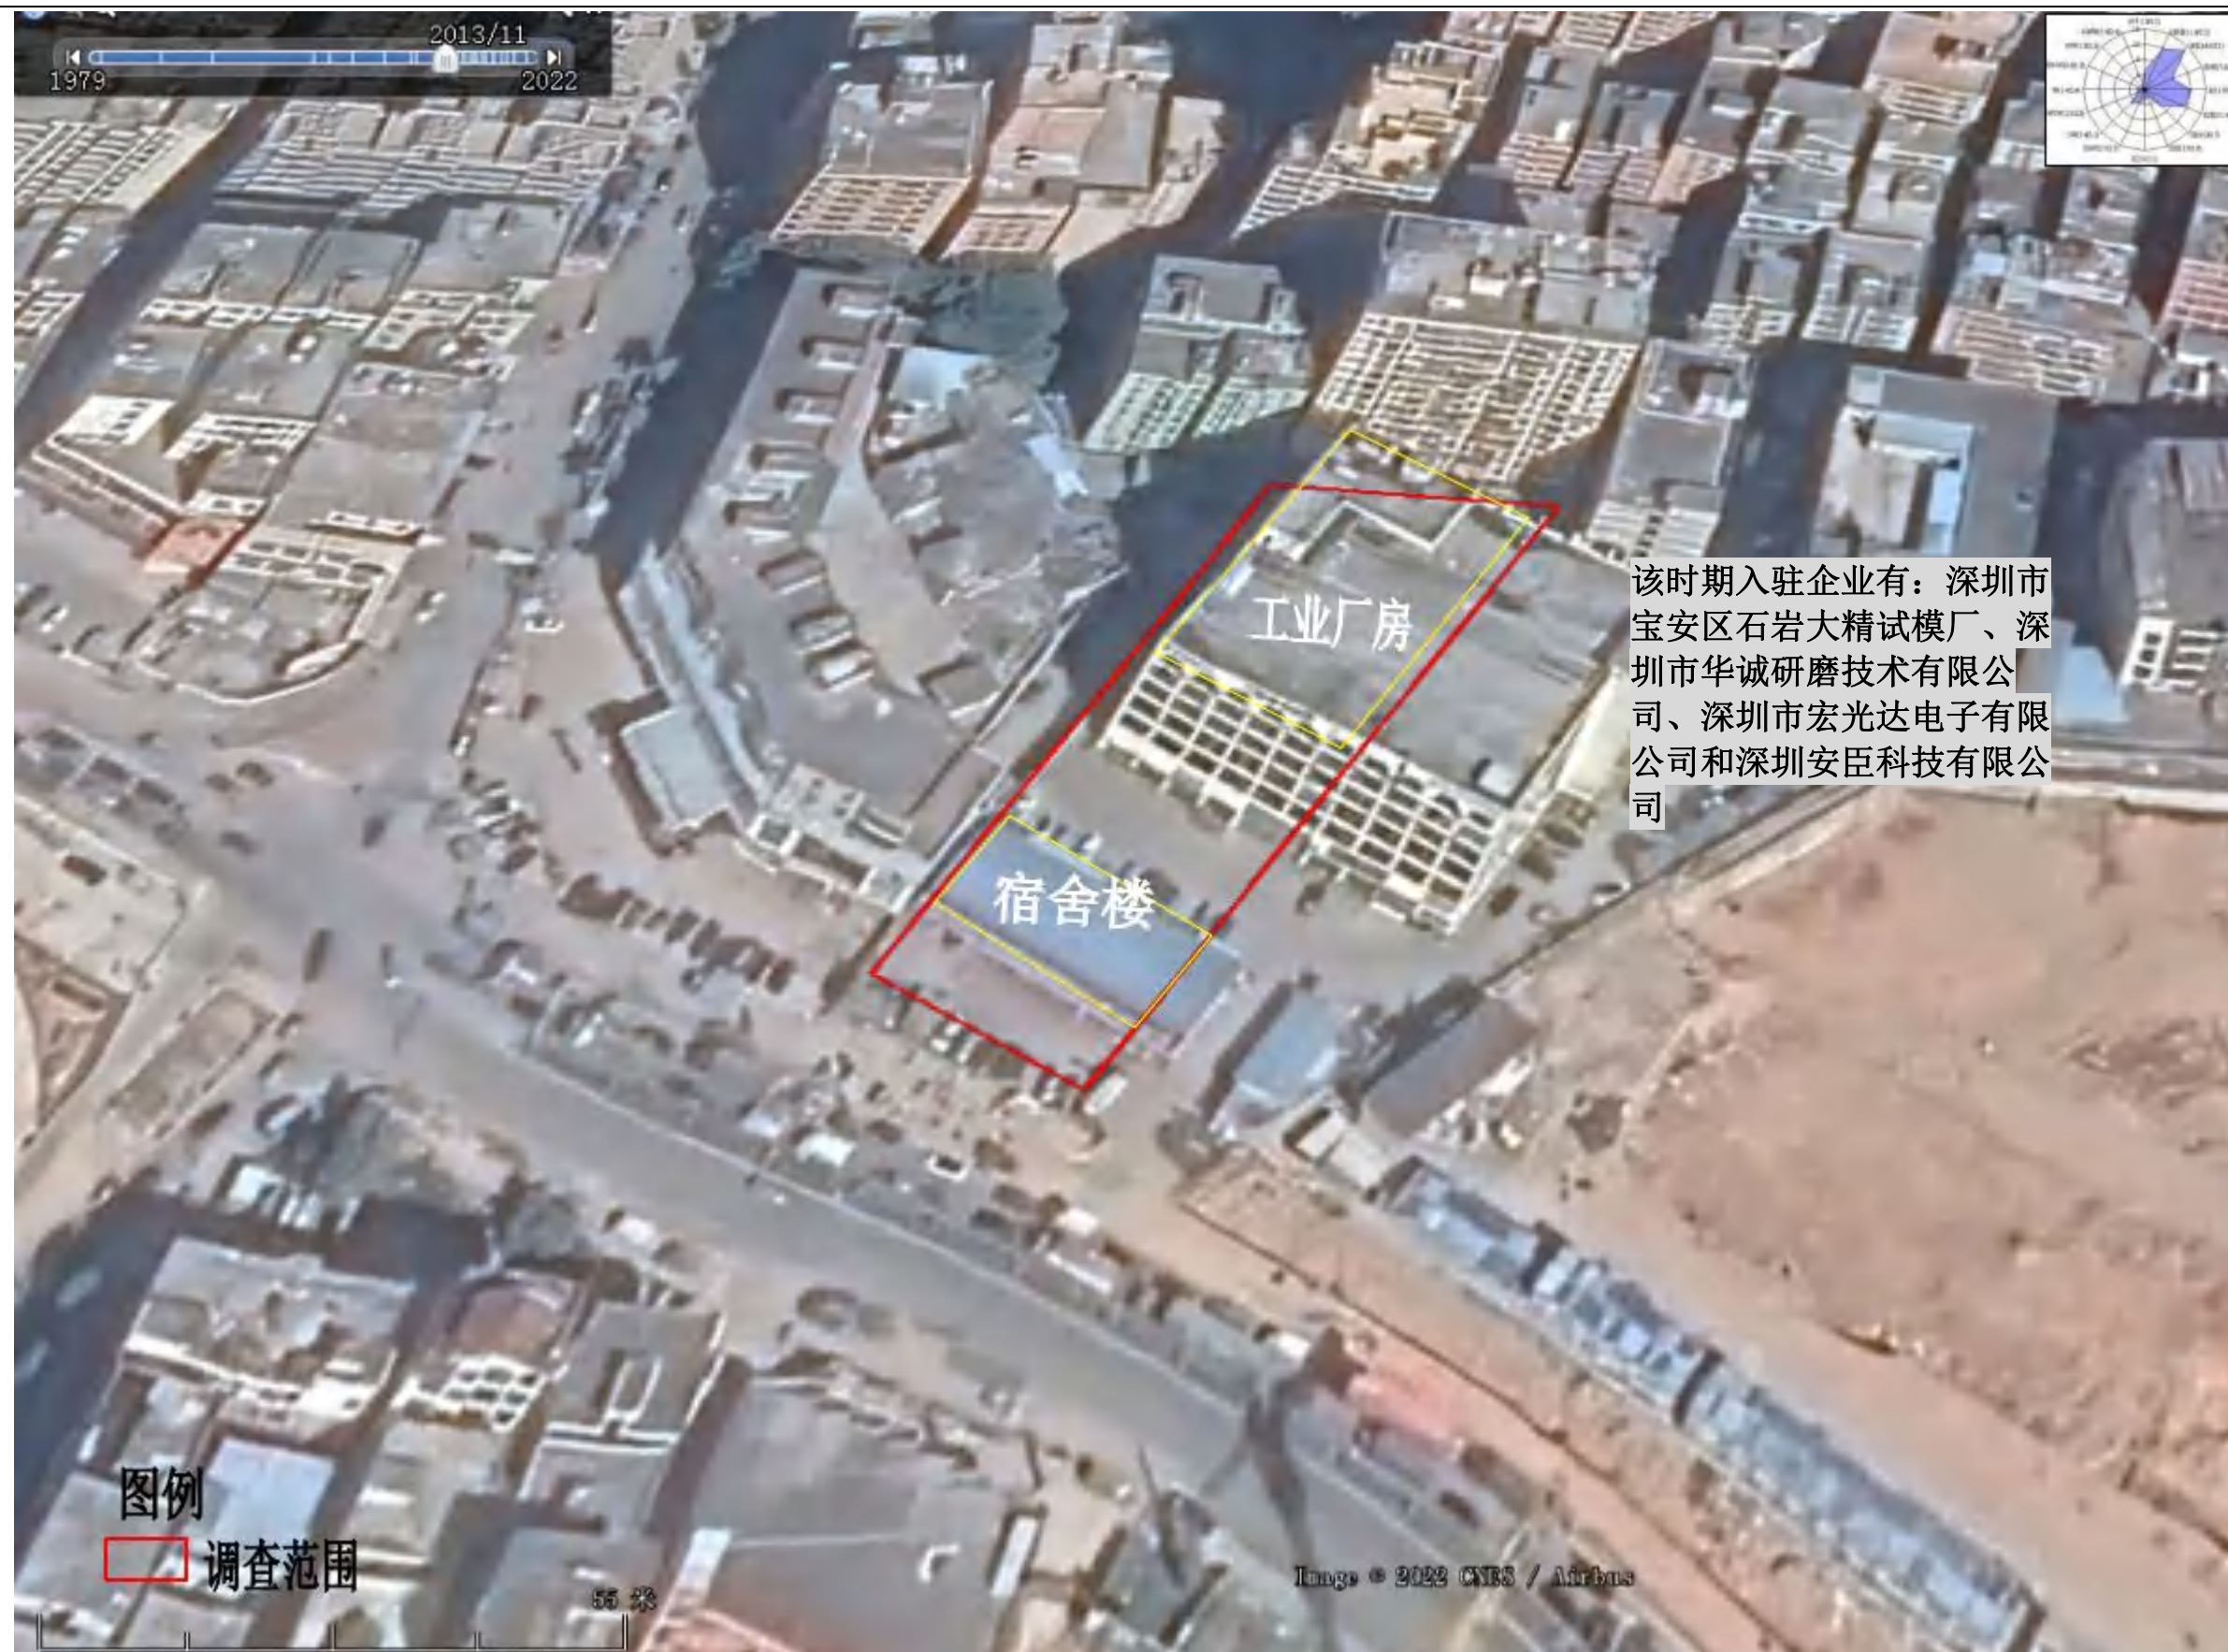
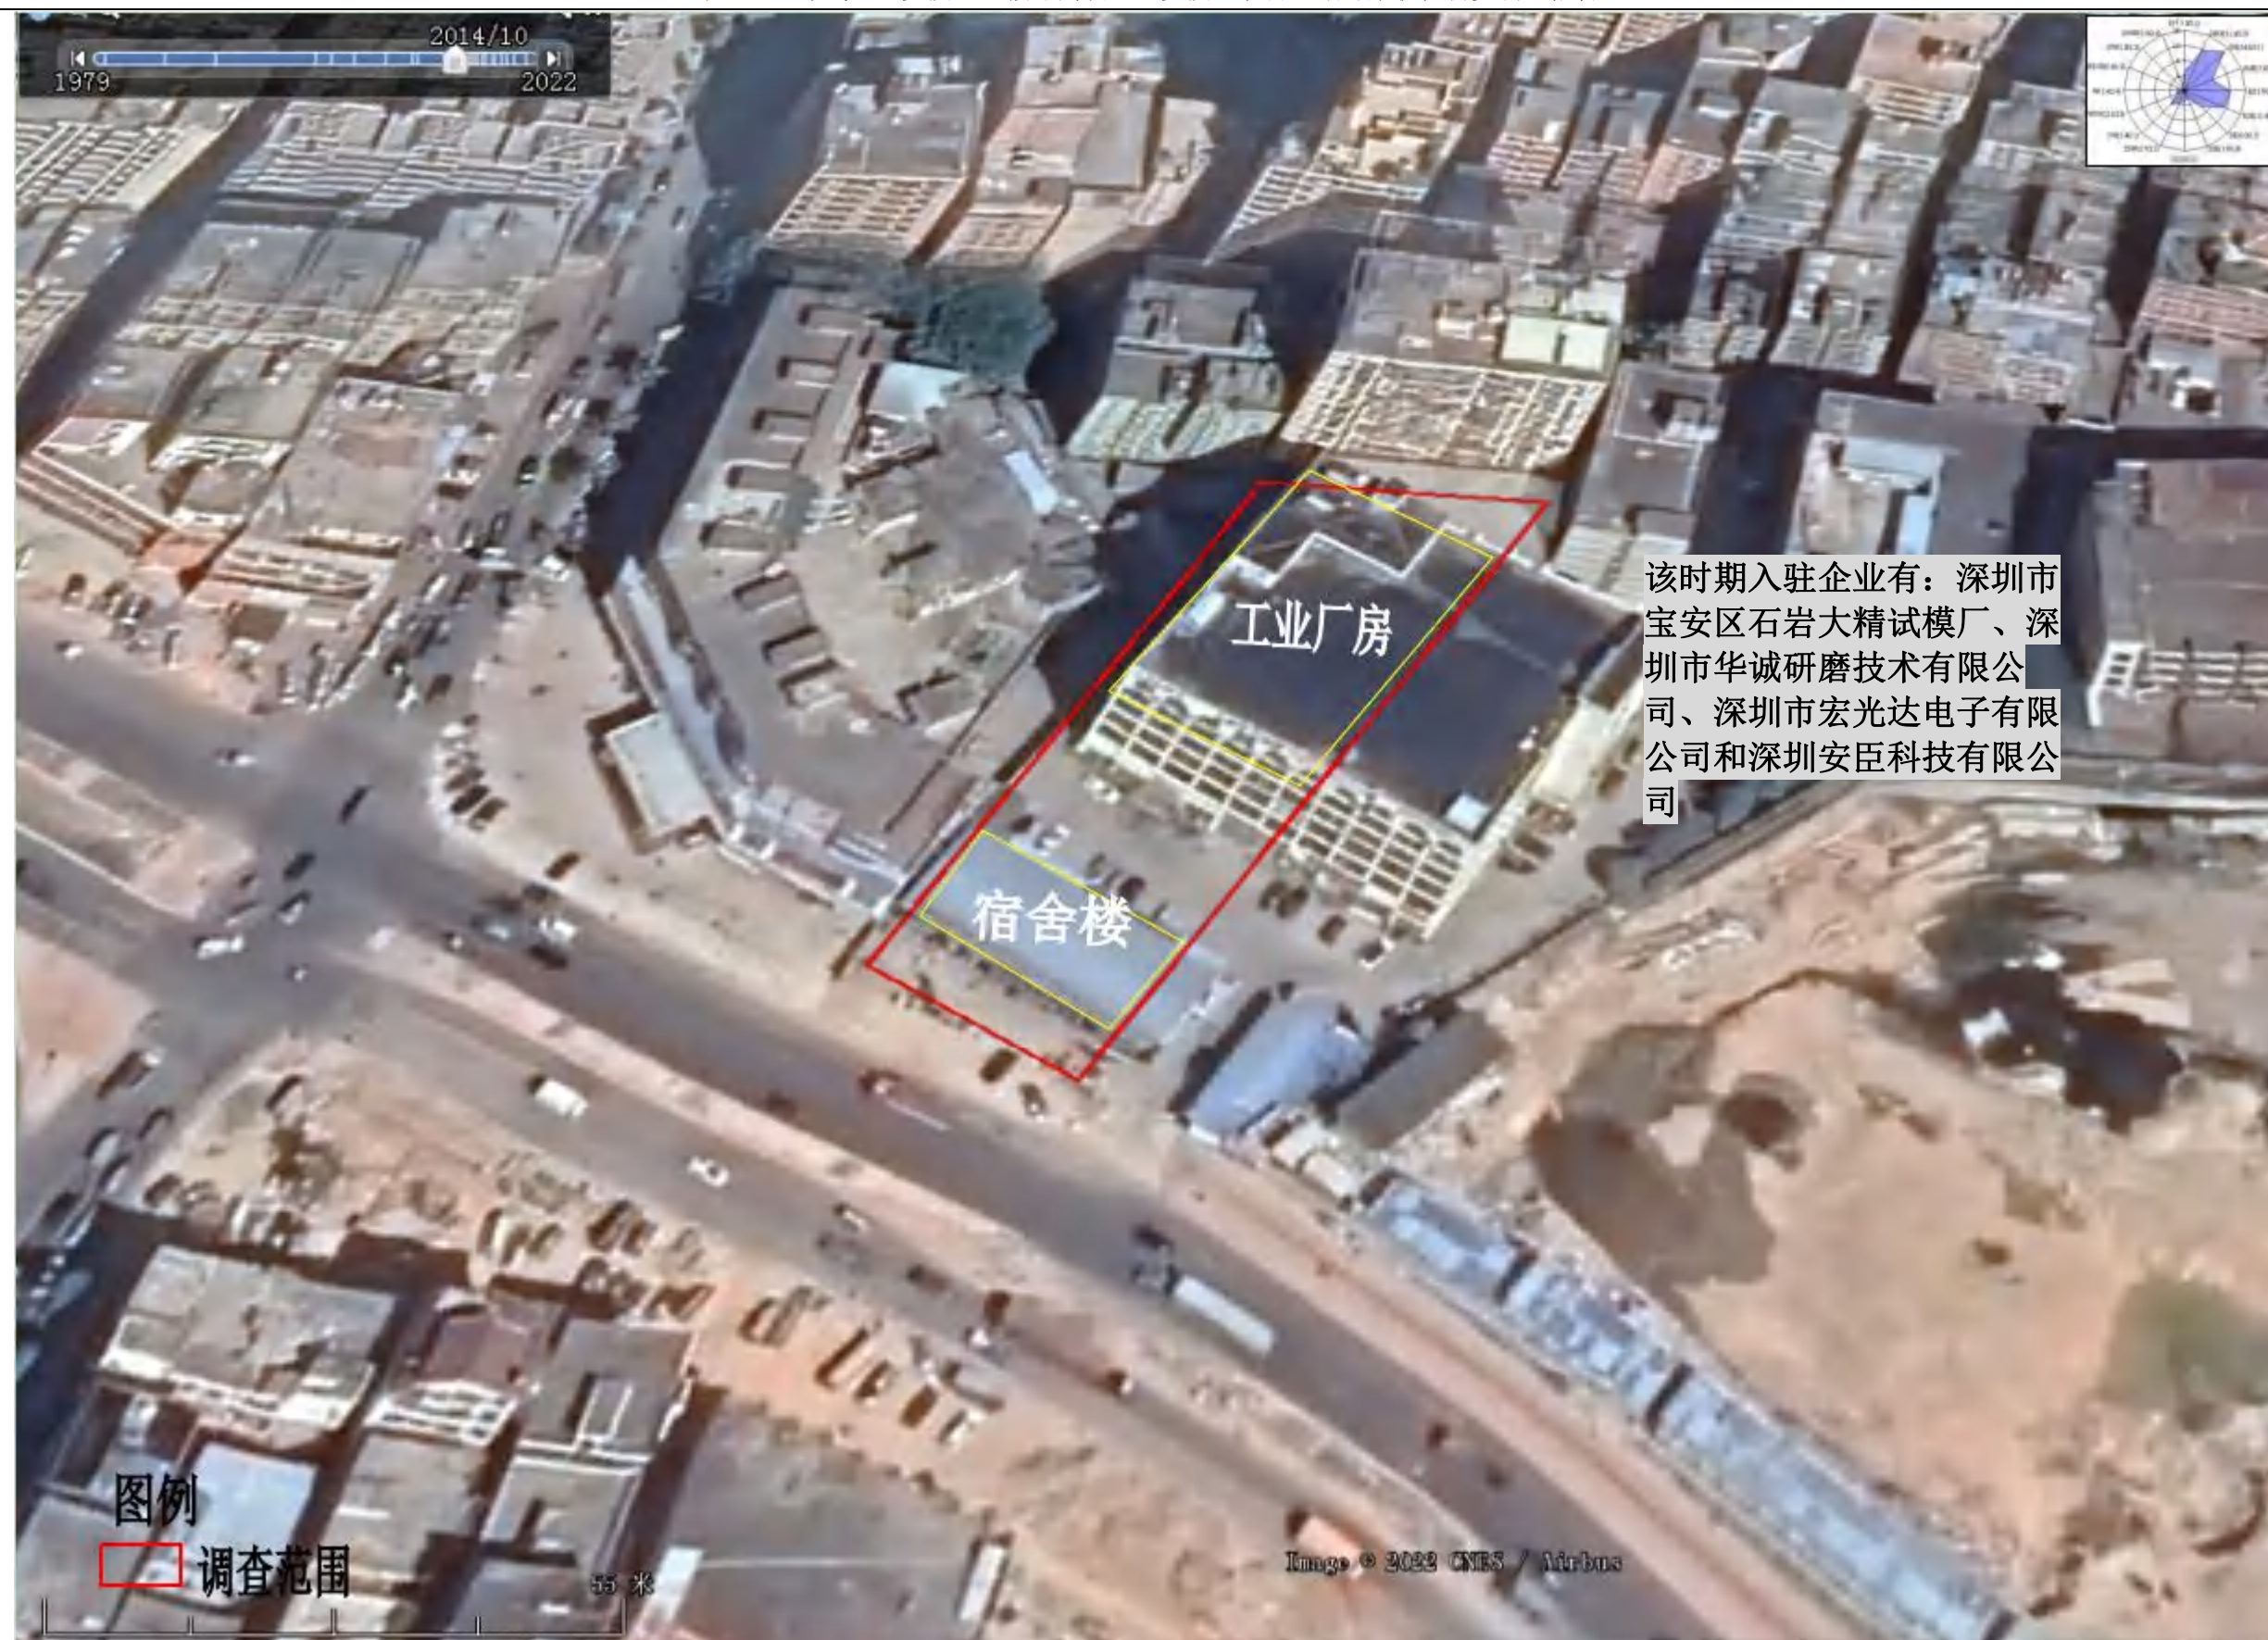
图 2.1-3 本场地历史影像及平面布局示意图

项目所在区域可清晰呈现场地情况的历史影像图是从 2002 年开始的，所以从 2003 年开始，选取了部分代表性年份的历史影像图（2002 年、2008 年、2010 年、2013 年、2014 年、2017 年、2018 年、2020 年、2022 年），核查本更新单元范围内的功能变化情况，见图 2.1-3，项目场地内工业企业的基本情况统计见表 2.1-1、3.2-1。

1995 年周边区域开始开发建设，此时期调查范围已平整为空地，2002 年调查范围内历史影像图见图 2.1-3 所示。

该时期调查范围内新增入驻的生产企业有深圳市华诚研磨技术有限公司、深圳市宏光达电子有限公司和深圳艾凡电子有限公司，搬迁的企业有深圳市宝安区石岩大精试模厂、深圳市龙峰盛机械制造有限公司、深圳市德昌宏五金塑胶有限公司和深圳安臣科技有限公司，具体见表 3.2-1，2016 年项目场内历史影像图见图 2.1-3 所示。

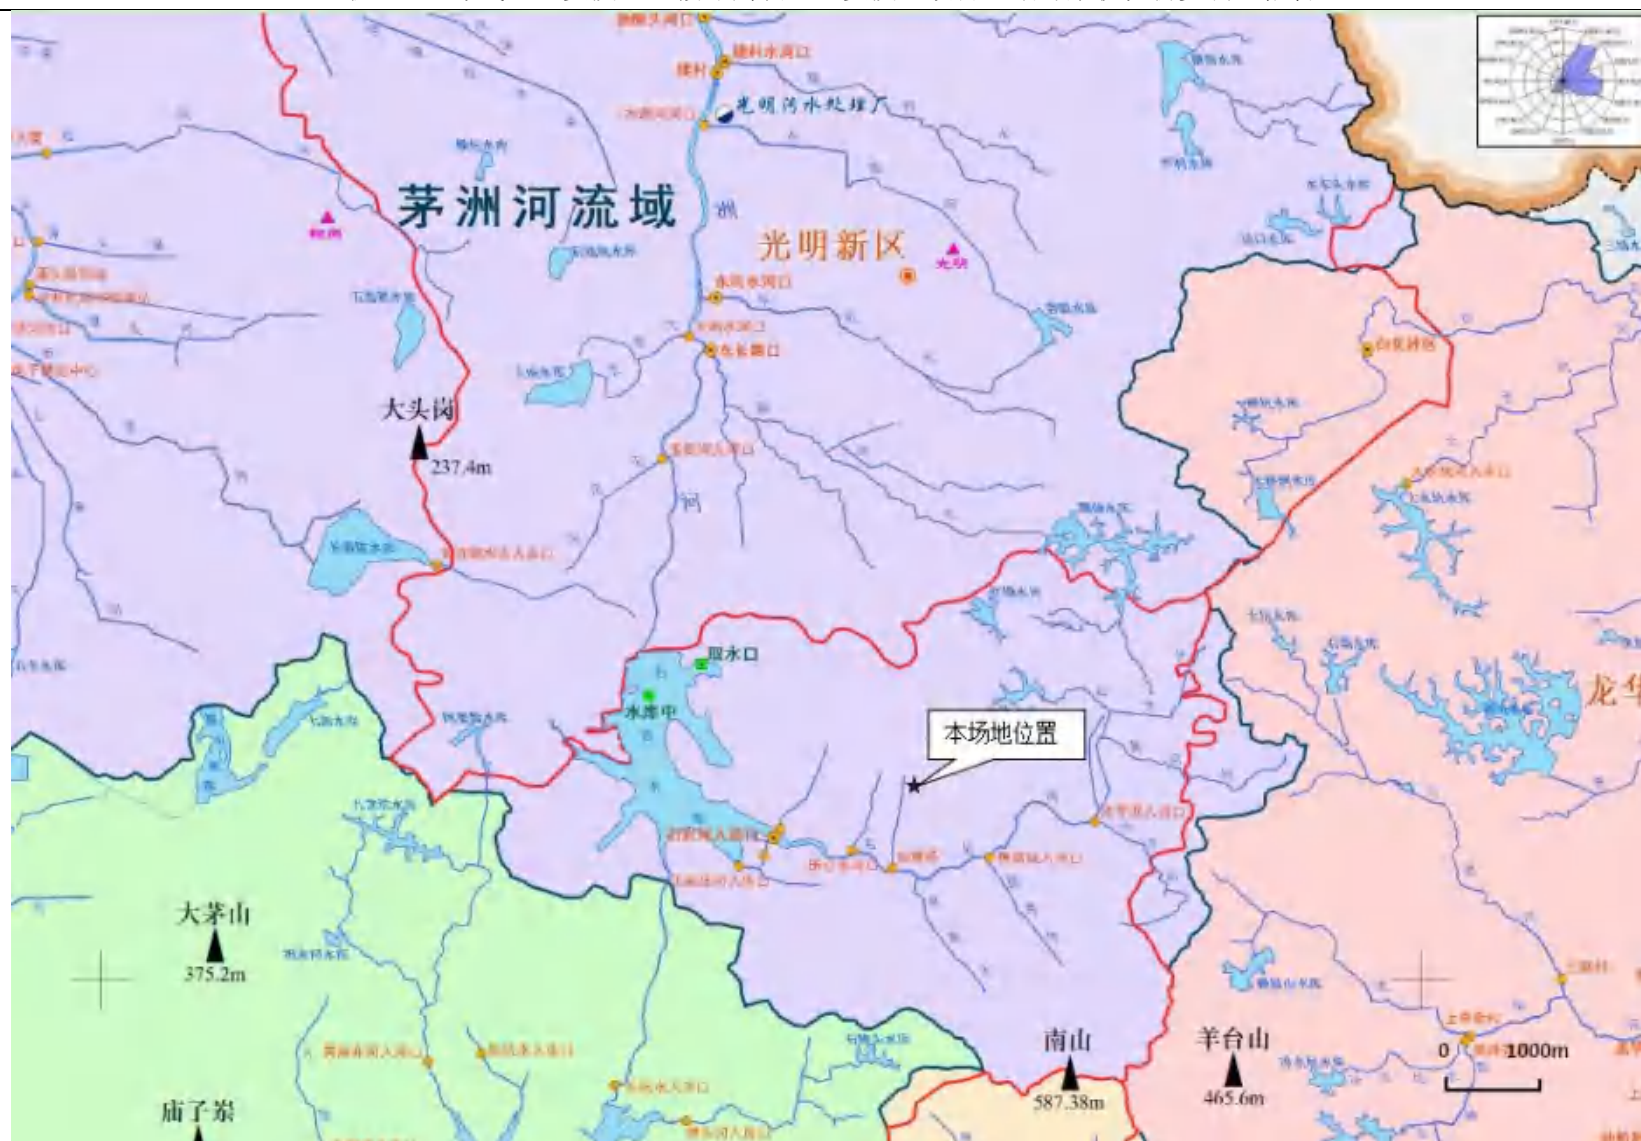
图 2.2-4 本场地所在区域流域水文图

本场地位于茅洲河流域（见图 2.2-4）。

茅洲河是深圳市境内的主要河流之一，发源于羊台山（海拔 587m，黄海高程系，下同），含大陂河、洋涌河、茅洲河和东宝河，自东南向西北流经石岩、光明、公明及沙井等五个街道办，于沙井民主村注入伶仃洋。茅洲河全长 31.29km，其中，下游与东莞市的界河段长 11.68 km；茅洲河流域面积 388.23km<sup>2</sup>，其中深圳市境内流域面积 310.85 km<sup>2</sup>。平均年径流量 33632.4 万 m<sup>3</sup>，上游设计径流量 151.8 m<sup>3</sup>/s，河口设计径流量 1697.4 m<sup>3</sup>/s。河口宽约 110m，最宽处约 110m。河床平均比降 0.724‰，干流平均比降 0.49‰。

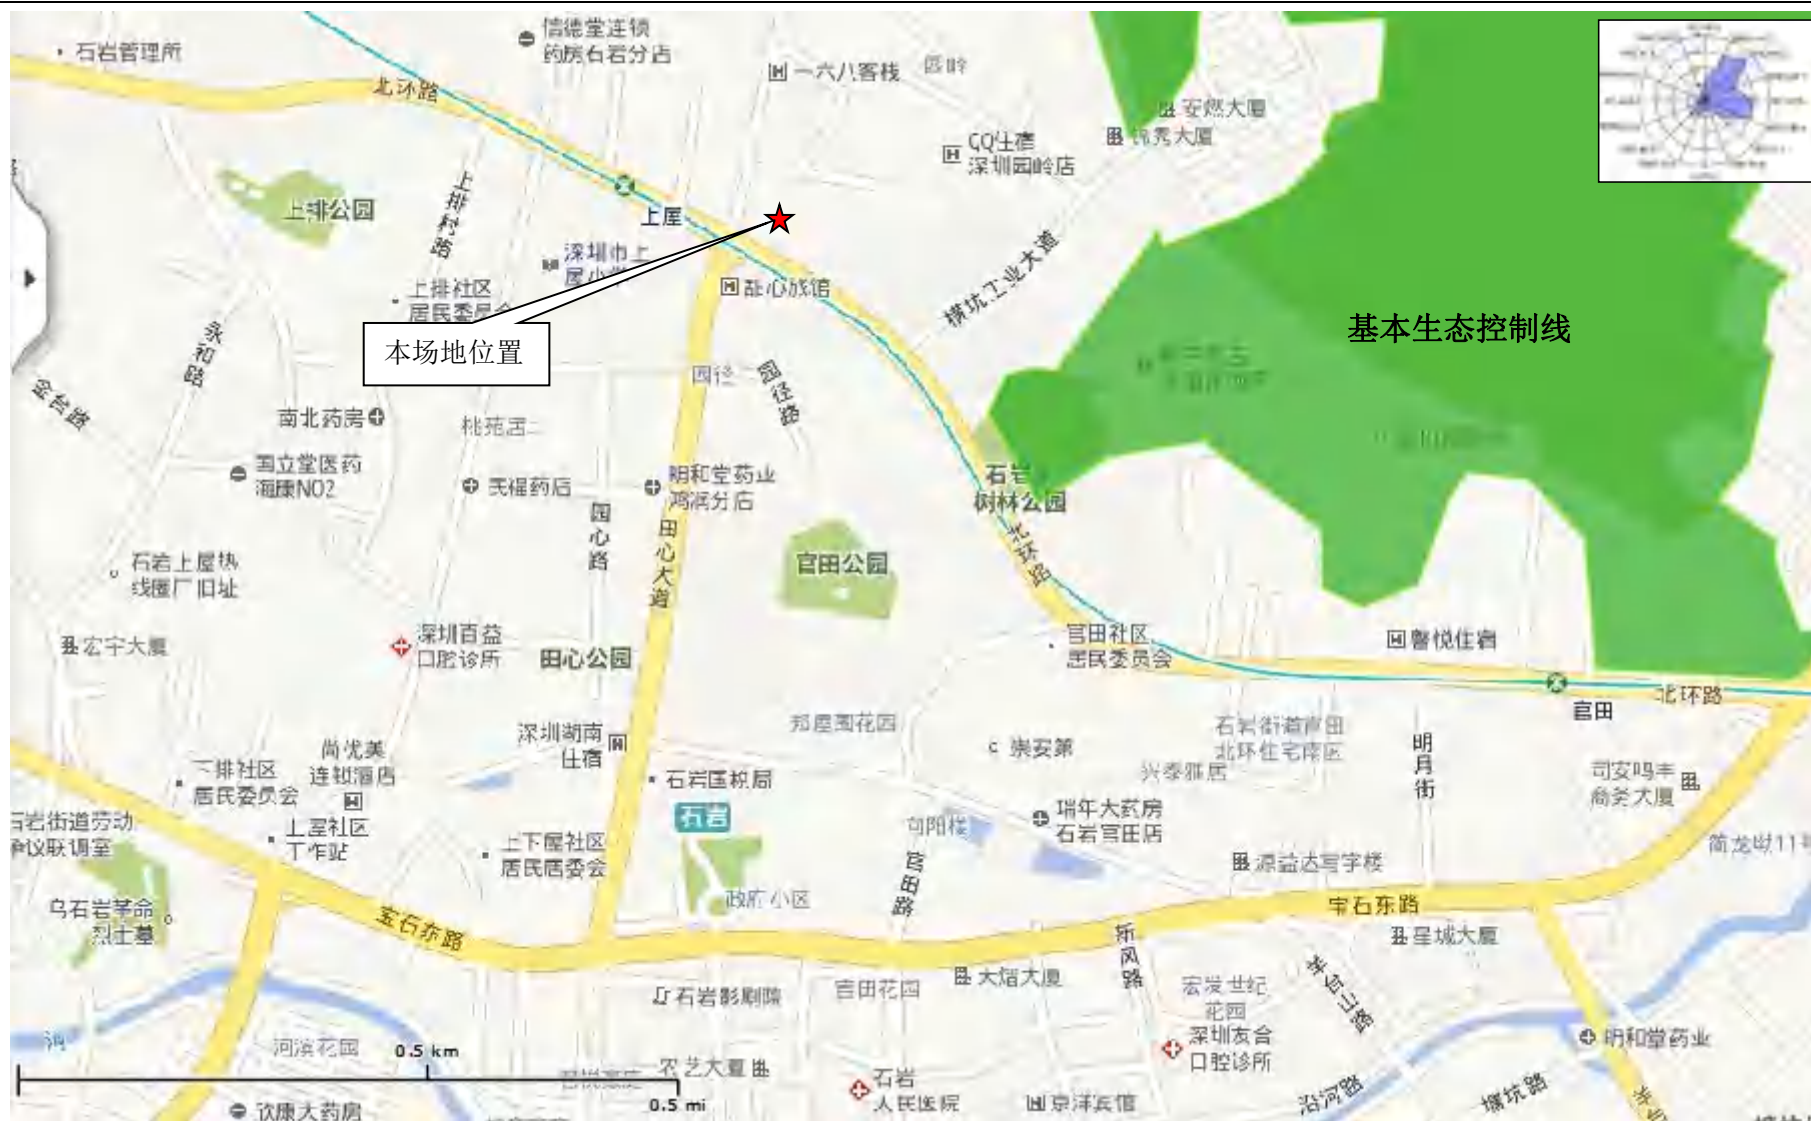
图2.4-2 项目与深圳市基本生态控制线的位置关系图

根据《广东省人民政府关于调整深圳市部分饮用水水源保护区的批复》（粤府函[2018]424 号），本场地位于深圳市饮用水水源准保护区范围内（见图 2.4-1）；根据《深圳市基本生态控制线优化调整方案》（2013），本场地不位于基本生态控制线范围内（见图 2.4-2）；通过 Google Earth 航拍图分析和现场勘查可知，本场地周边 500m 范围分布的敏感目标类型主要有居民区、学校和公园，敏感目标的具体情况见表 2.4-1，具体分布见图 2.4-1 所示。
