轨道 13 号线（宝安段）、赣深高铁（宝安段）项目位于深圳市宝安区石岩街道石岩北环路与田心大道交汇处东北侧，用地范围总面积为  $14057.4\text{m}^2$ ，其中现状为居住用地的面积为  $11200.34\text{m}^2$ ，现状为工业用地的面积为  $2857.06\text{m}^2$ 。轨道 13 号线（宝安段）、赣深高铁（宝安段）项目规划为二类居住用地+文体设施用地+商业用地的混合用地，根据《深圳市建设用土壤污染状况调查与风险评估工作指引（2021 年版）》中“住宅用地、公共管理与公共服务用地之间相互变更的，原则上不需要进行调查”，因此，现状用地面积为  $11200.34\text{m}^2$  的居住用地无需开展土壤环境初步调查工作；此外，根据《中华人民共和国土壤污染防治法》第五十九条“用途变更为住宅、公共管理与公共服务用地的，变更前应当按照规定进行土壤污染状况调查”的规定，现状用地面积为  $2857.06\text{m}^2$  的工业用地涉及工业用地变更为居住用地情形，需开展土壤环境初步调查工作。因此，本次调查范围与现状工业用地范围一致，调查范围面积为  $2857.06\text{m}^2$ ，详见图 1.1-1。

### 1.1 项目概况

## 1.2 调查范围

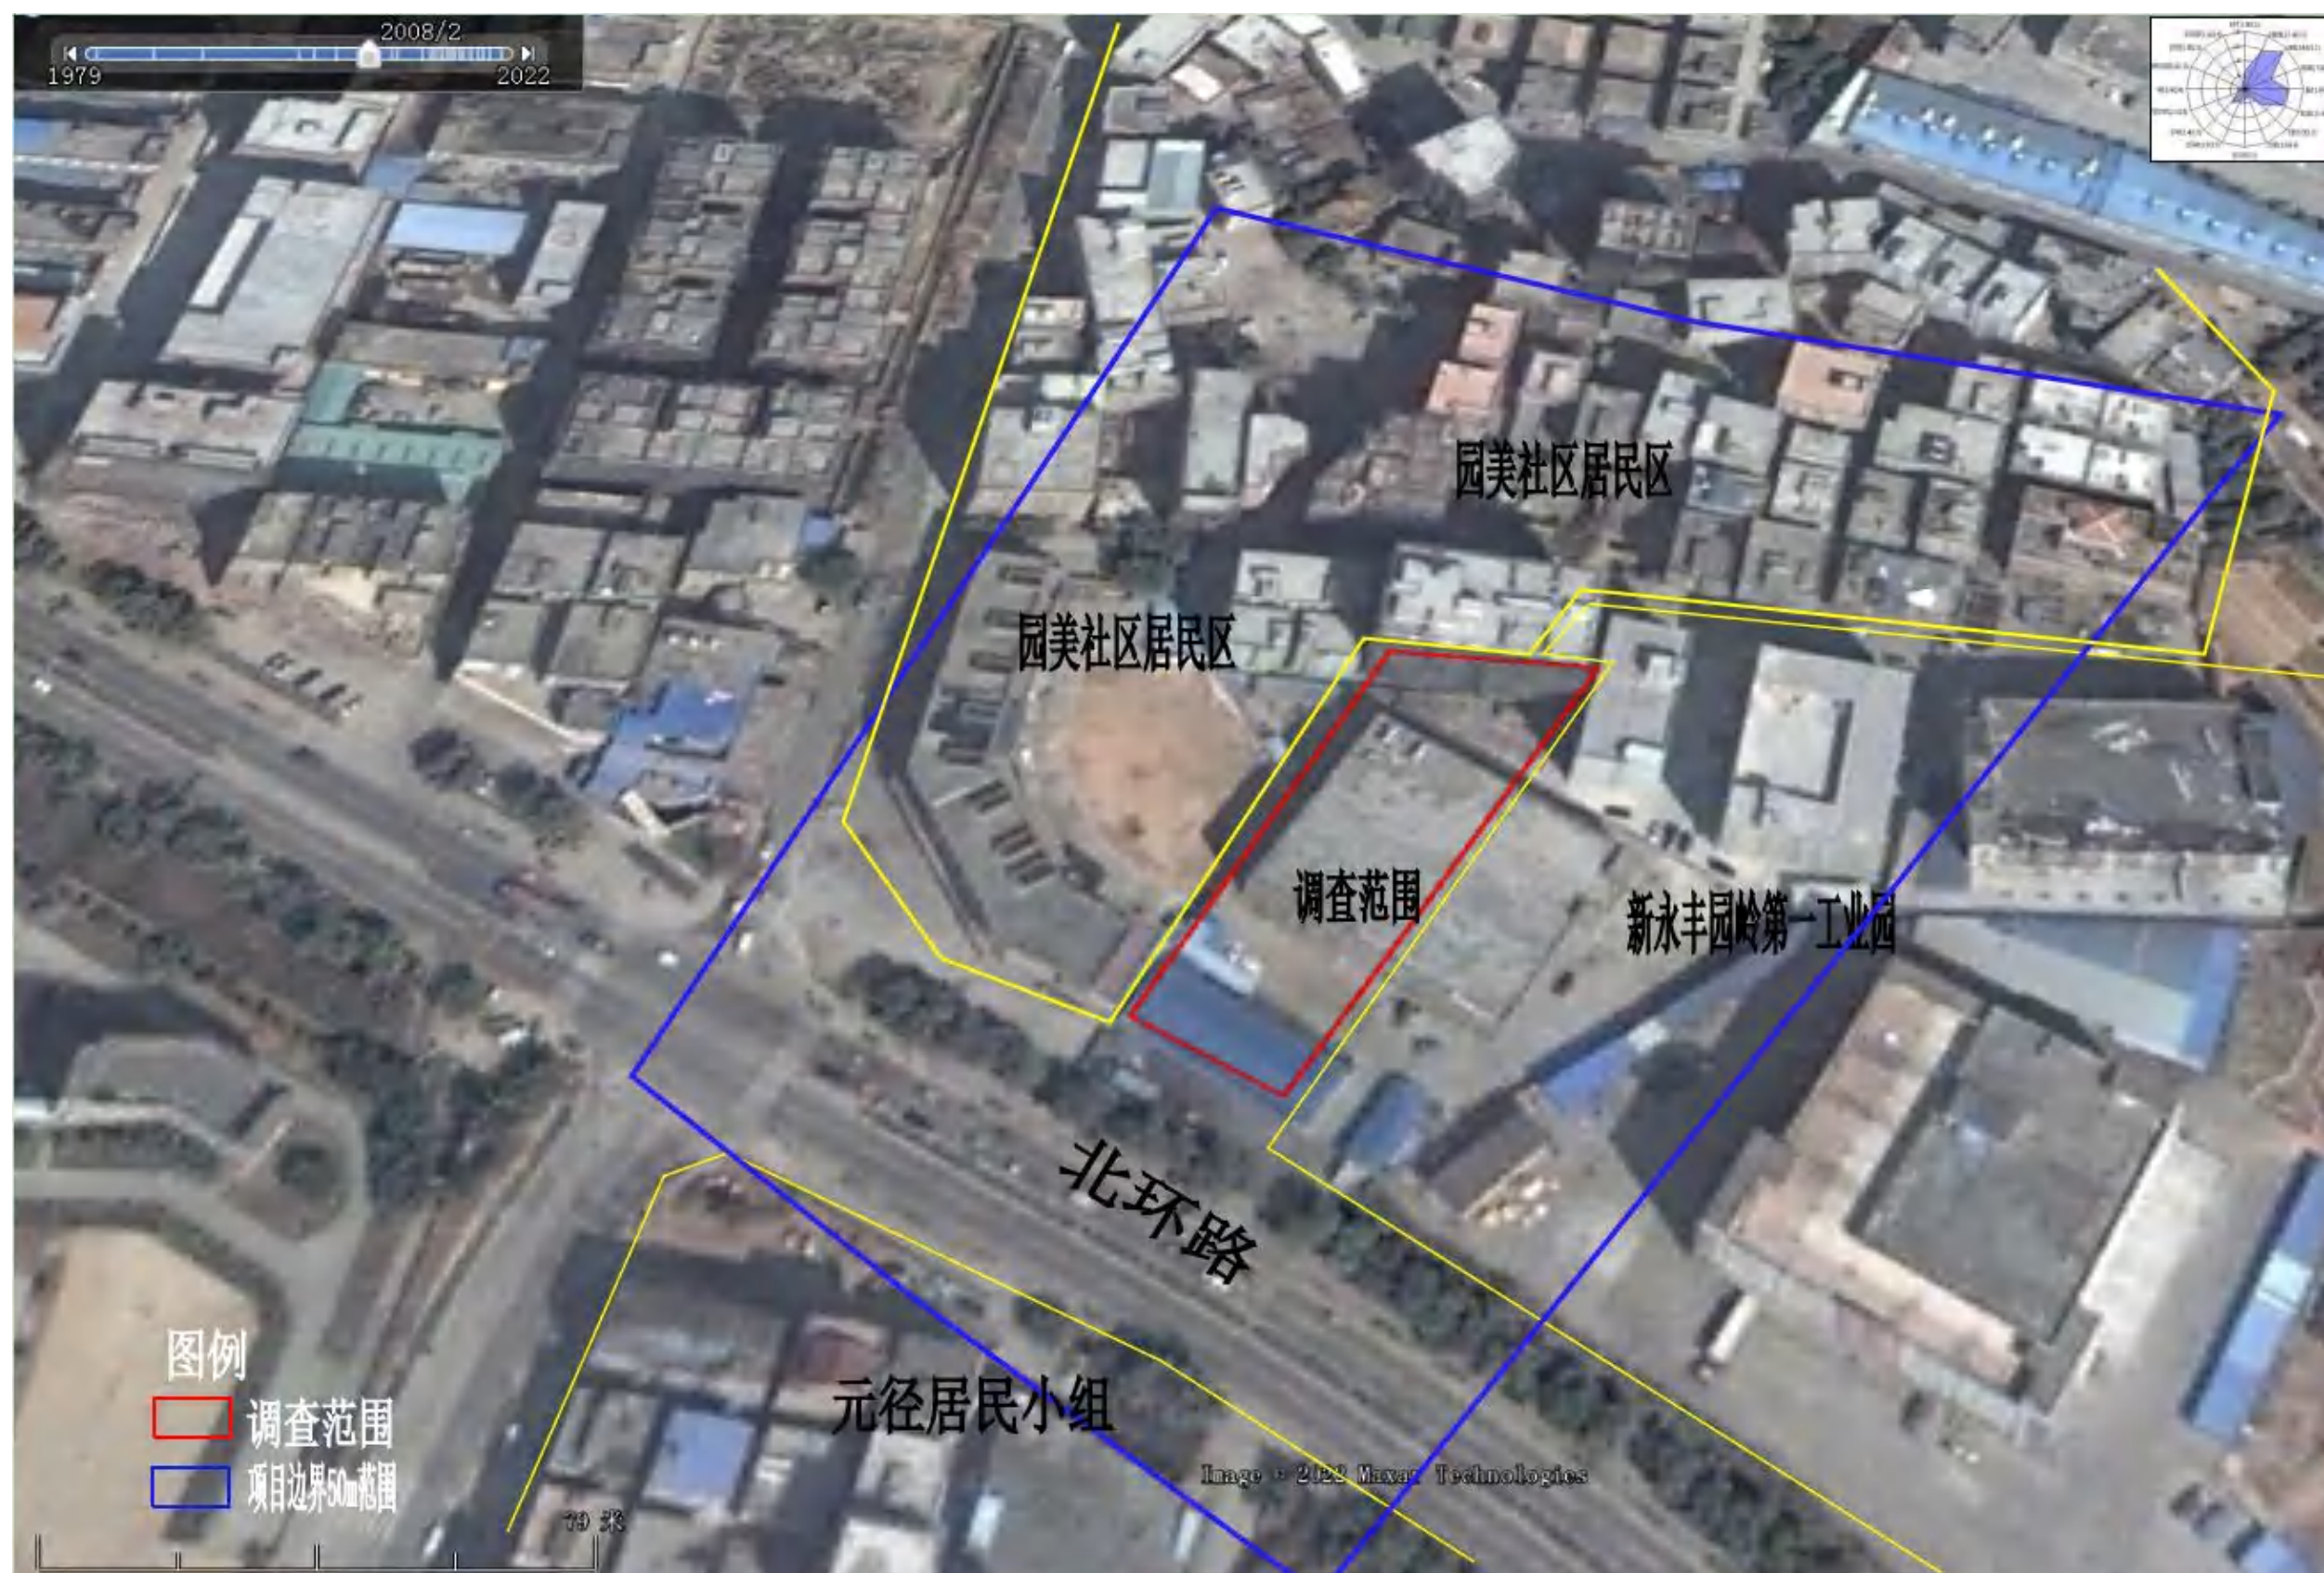
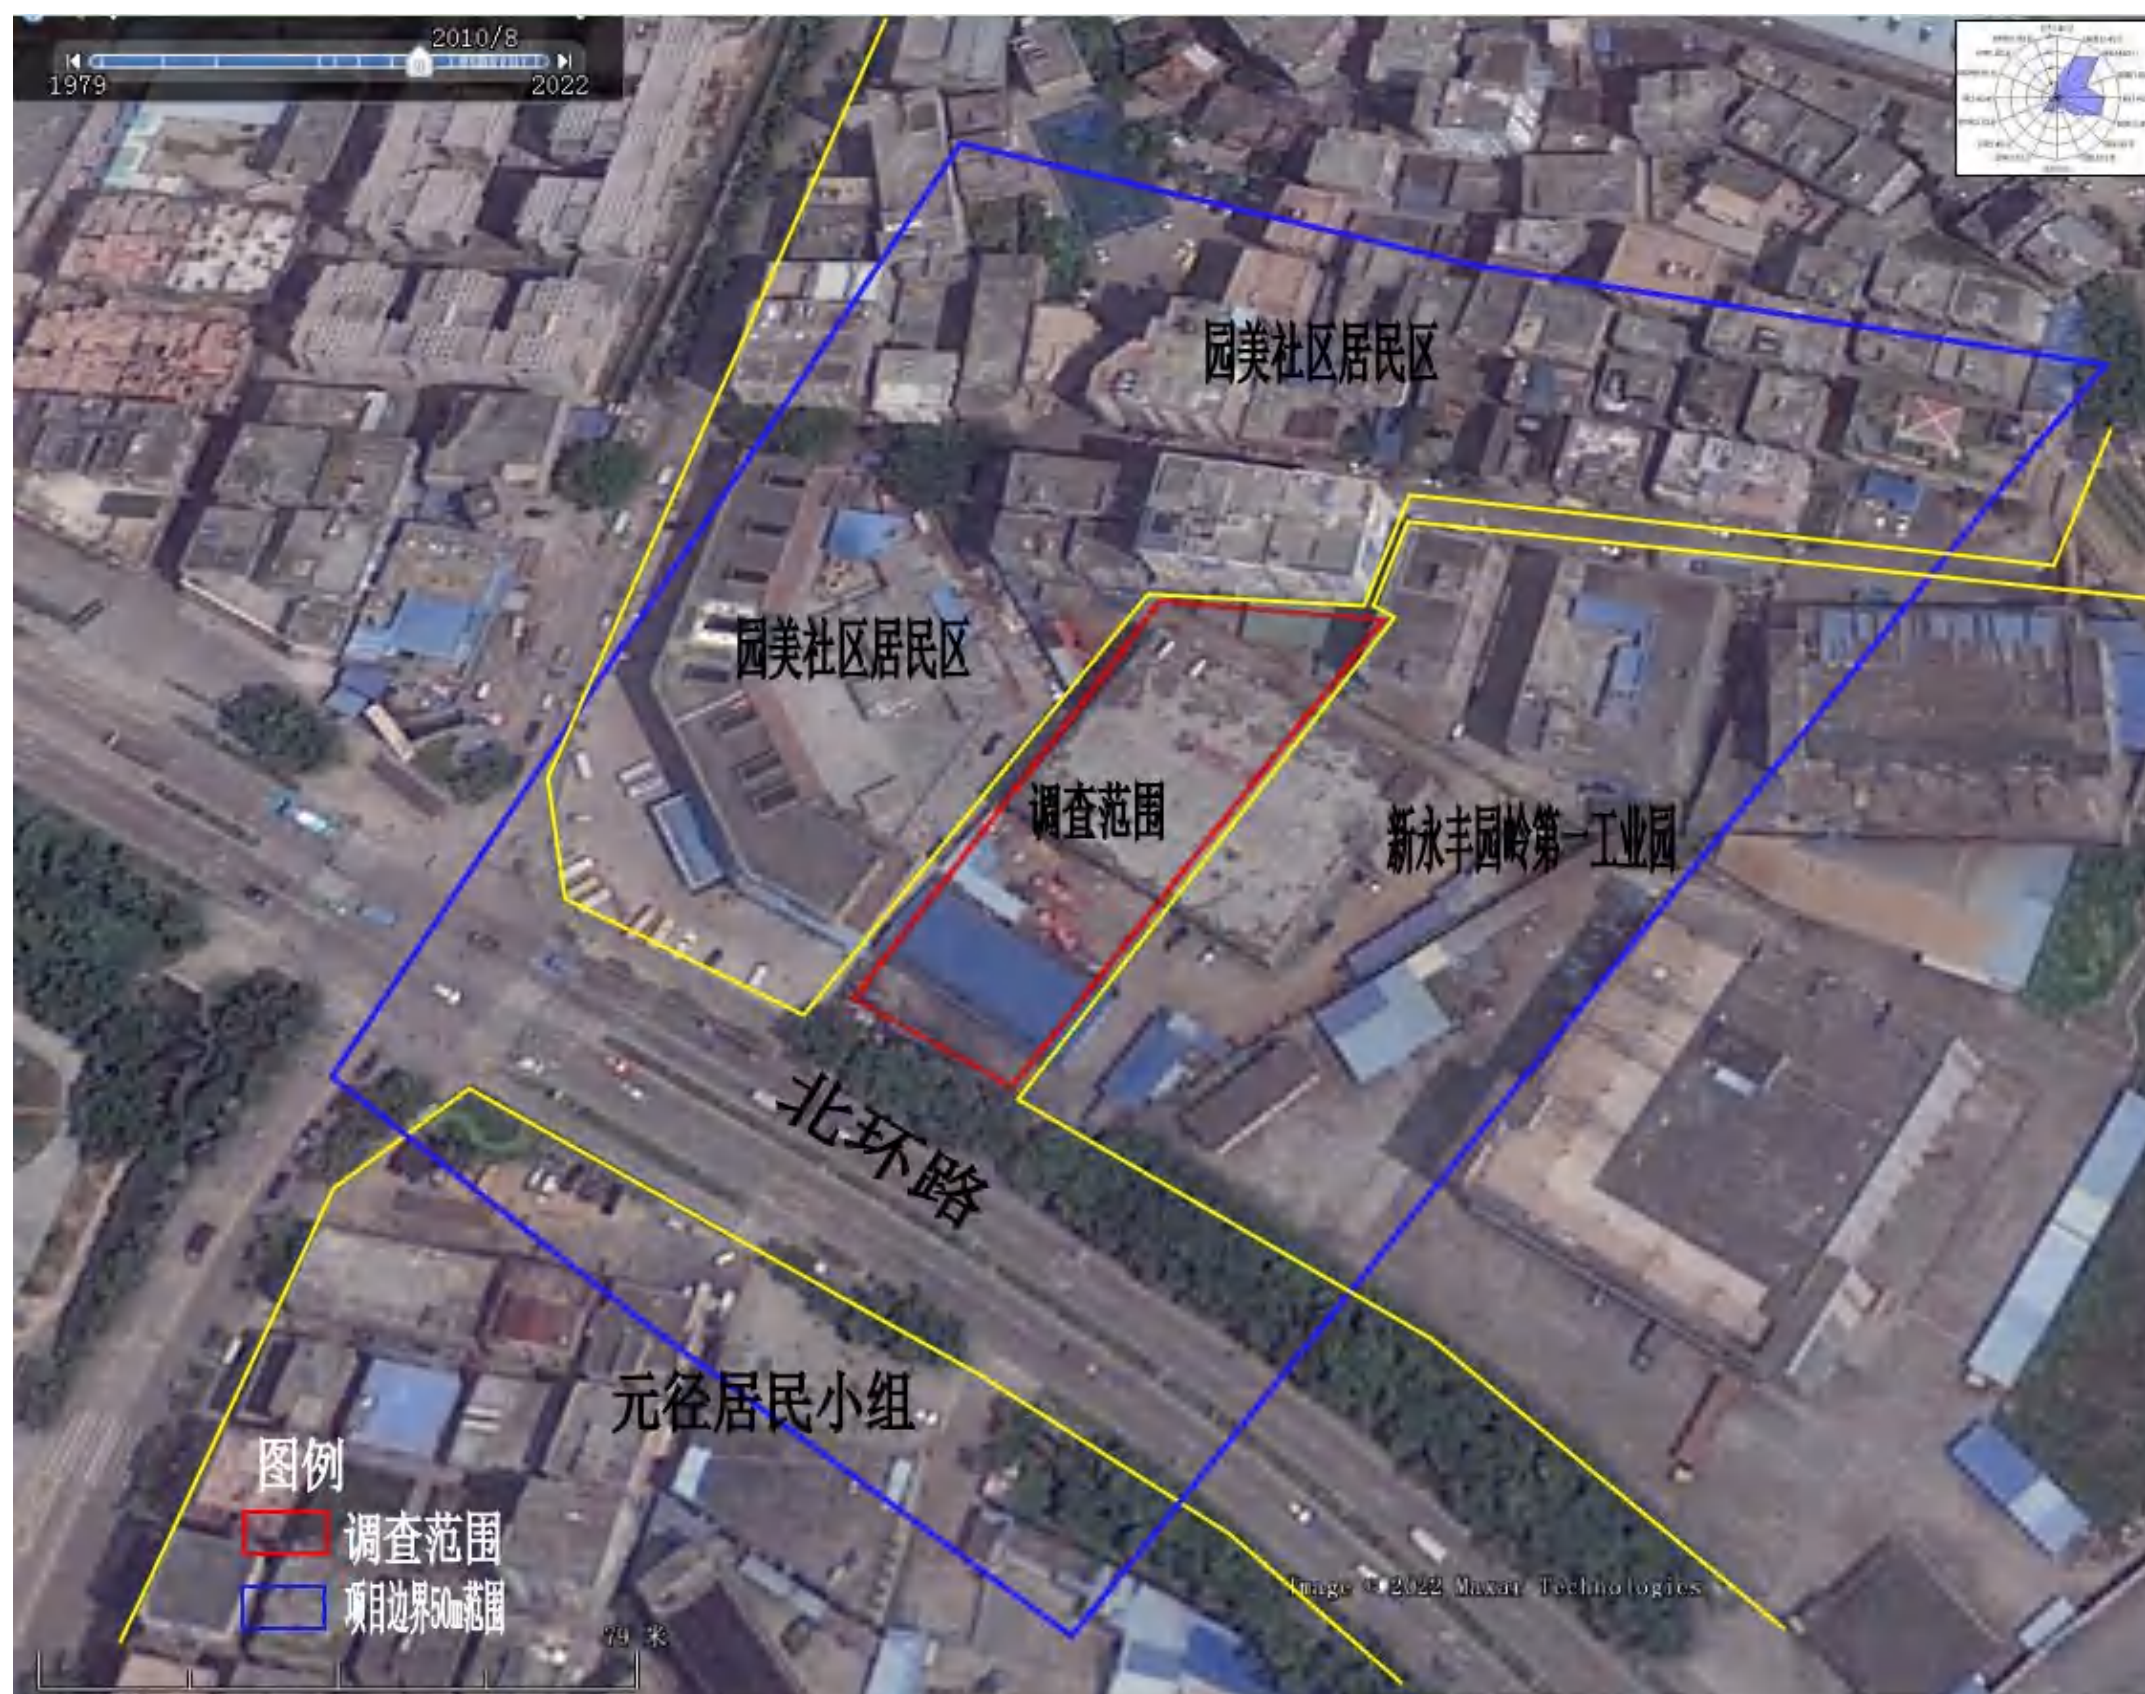
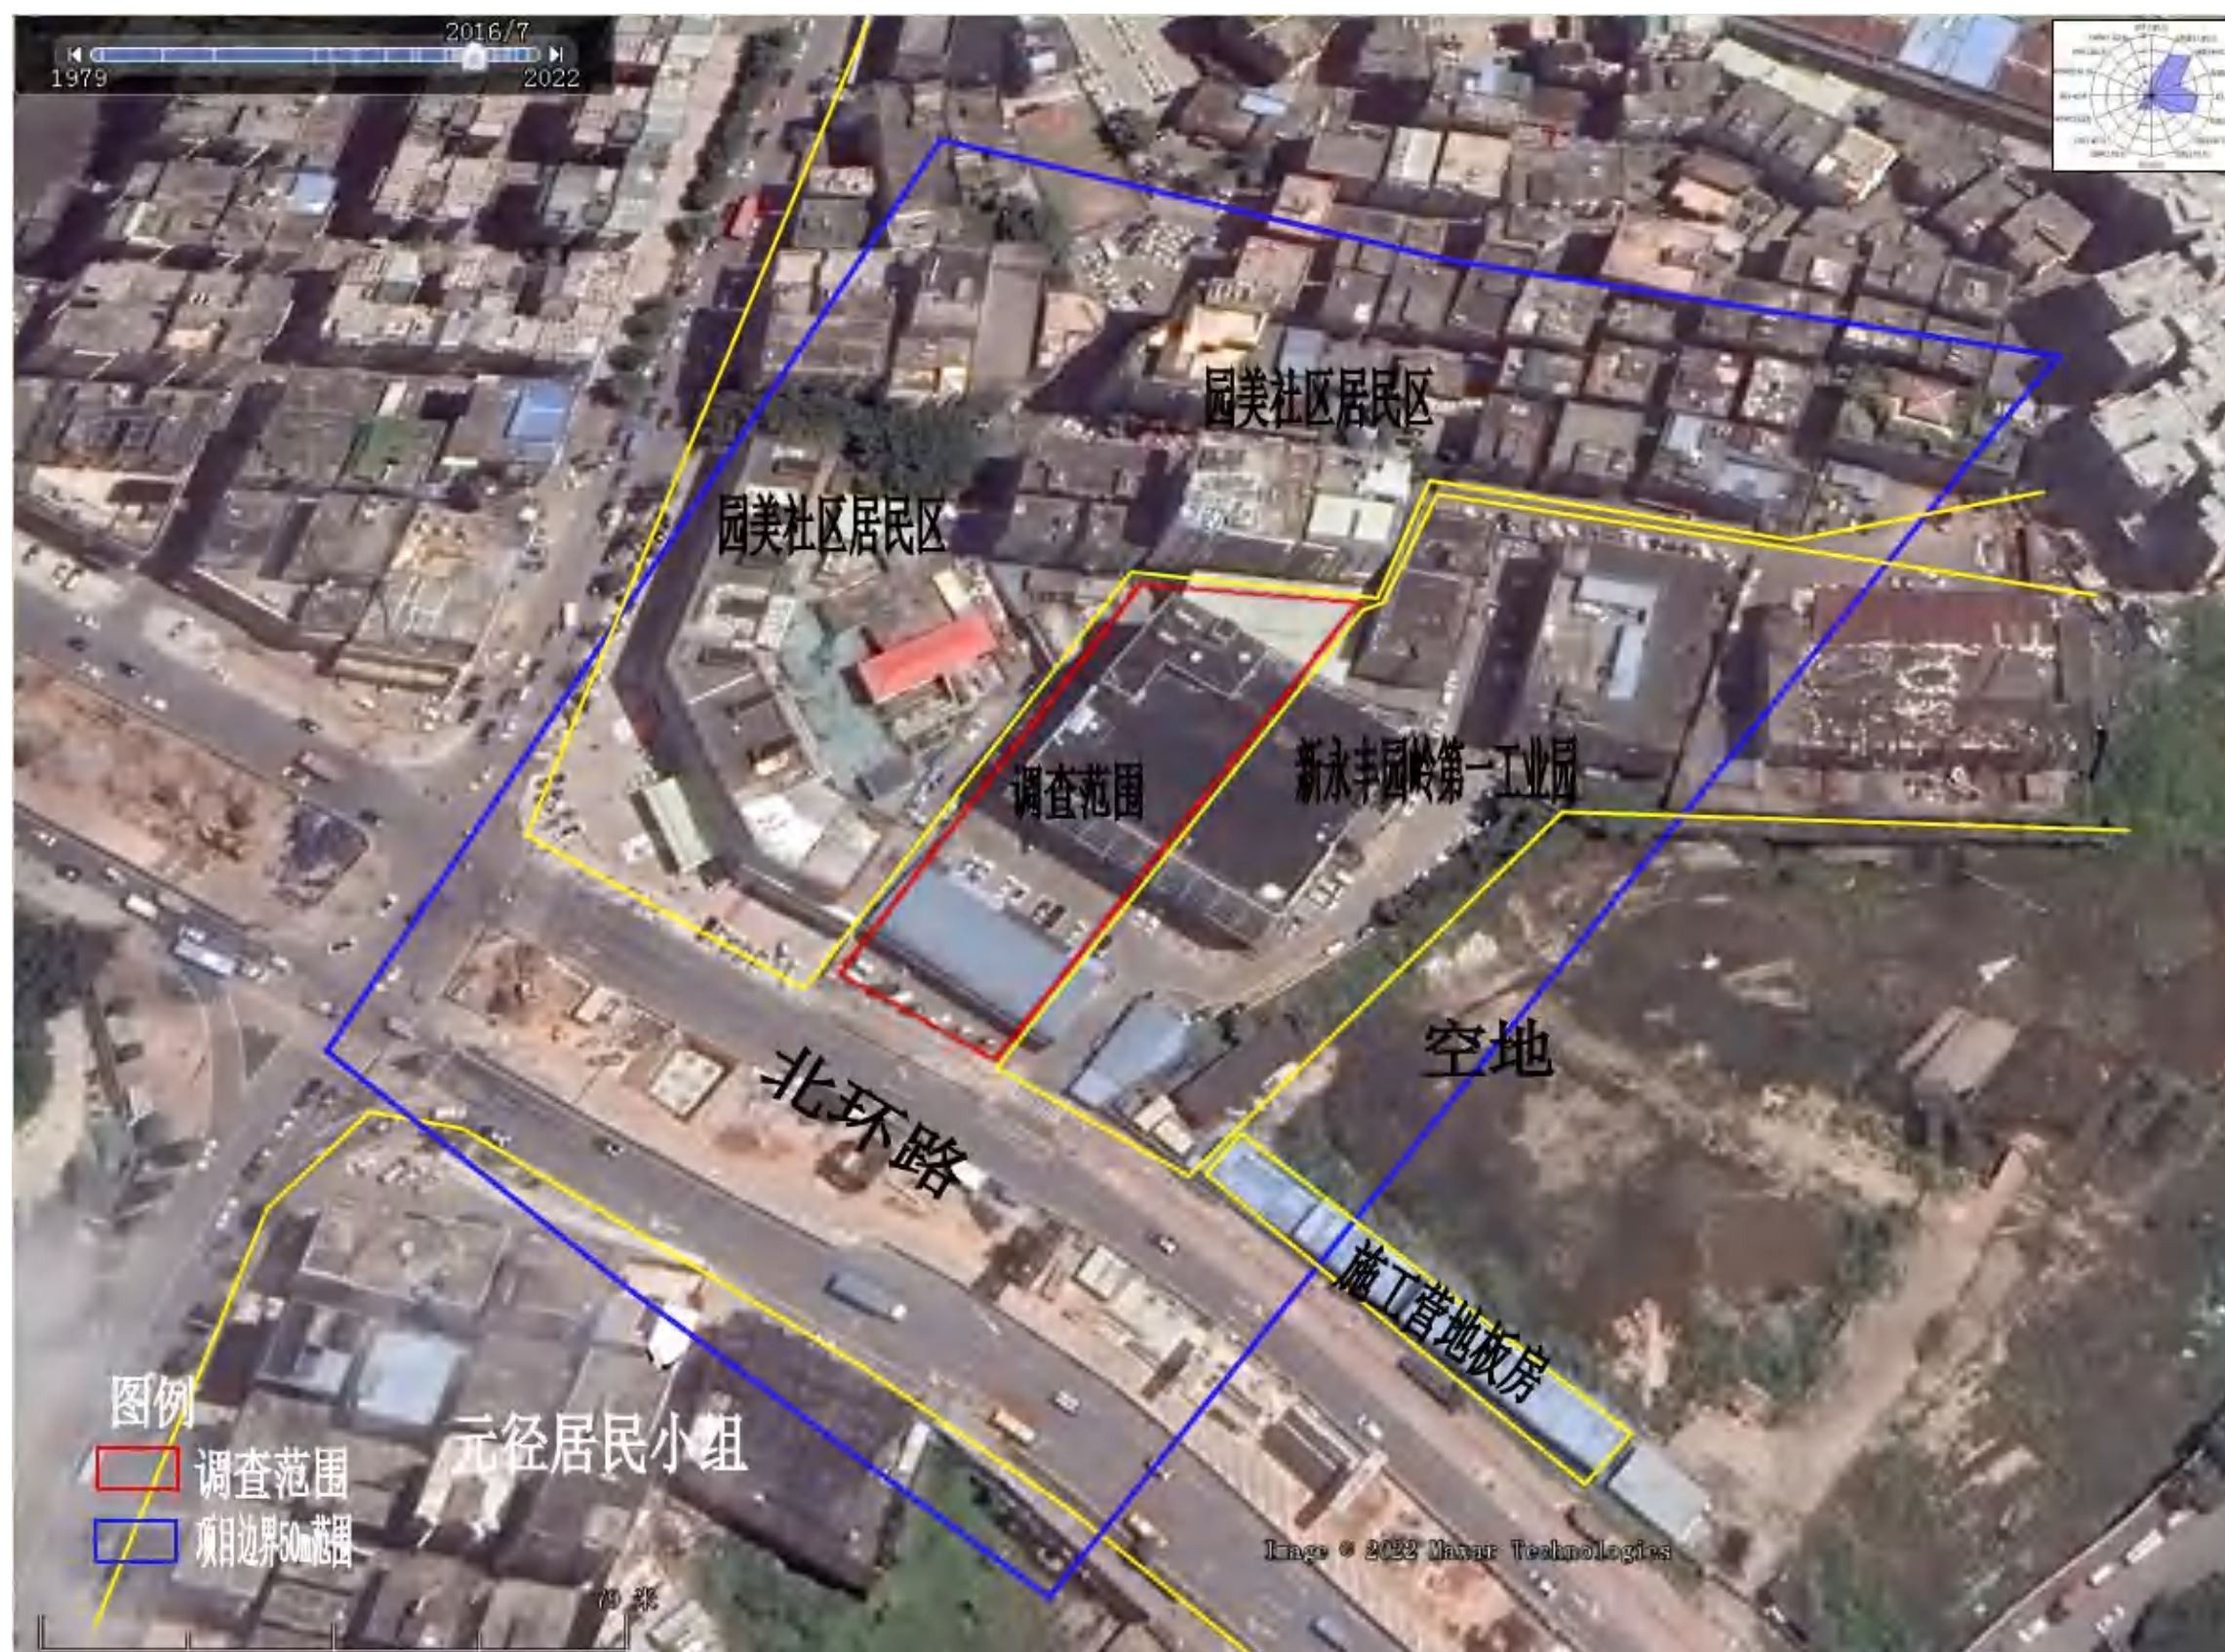
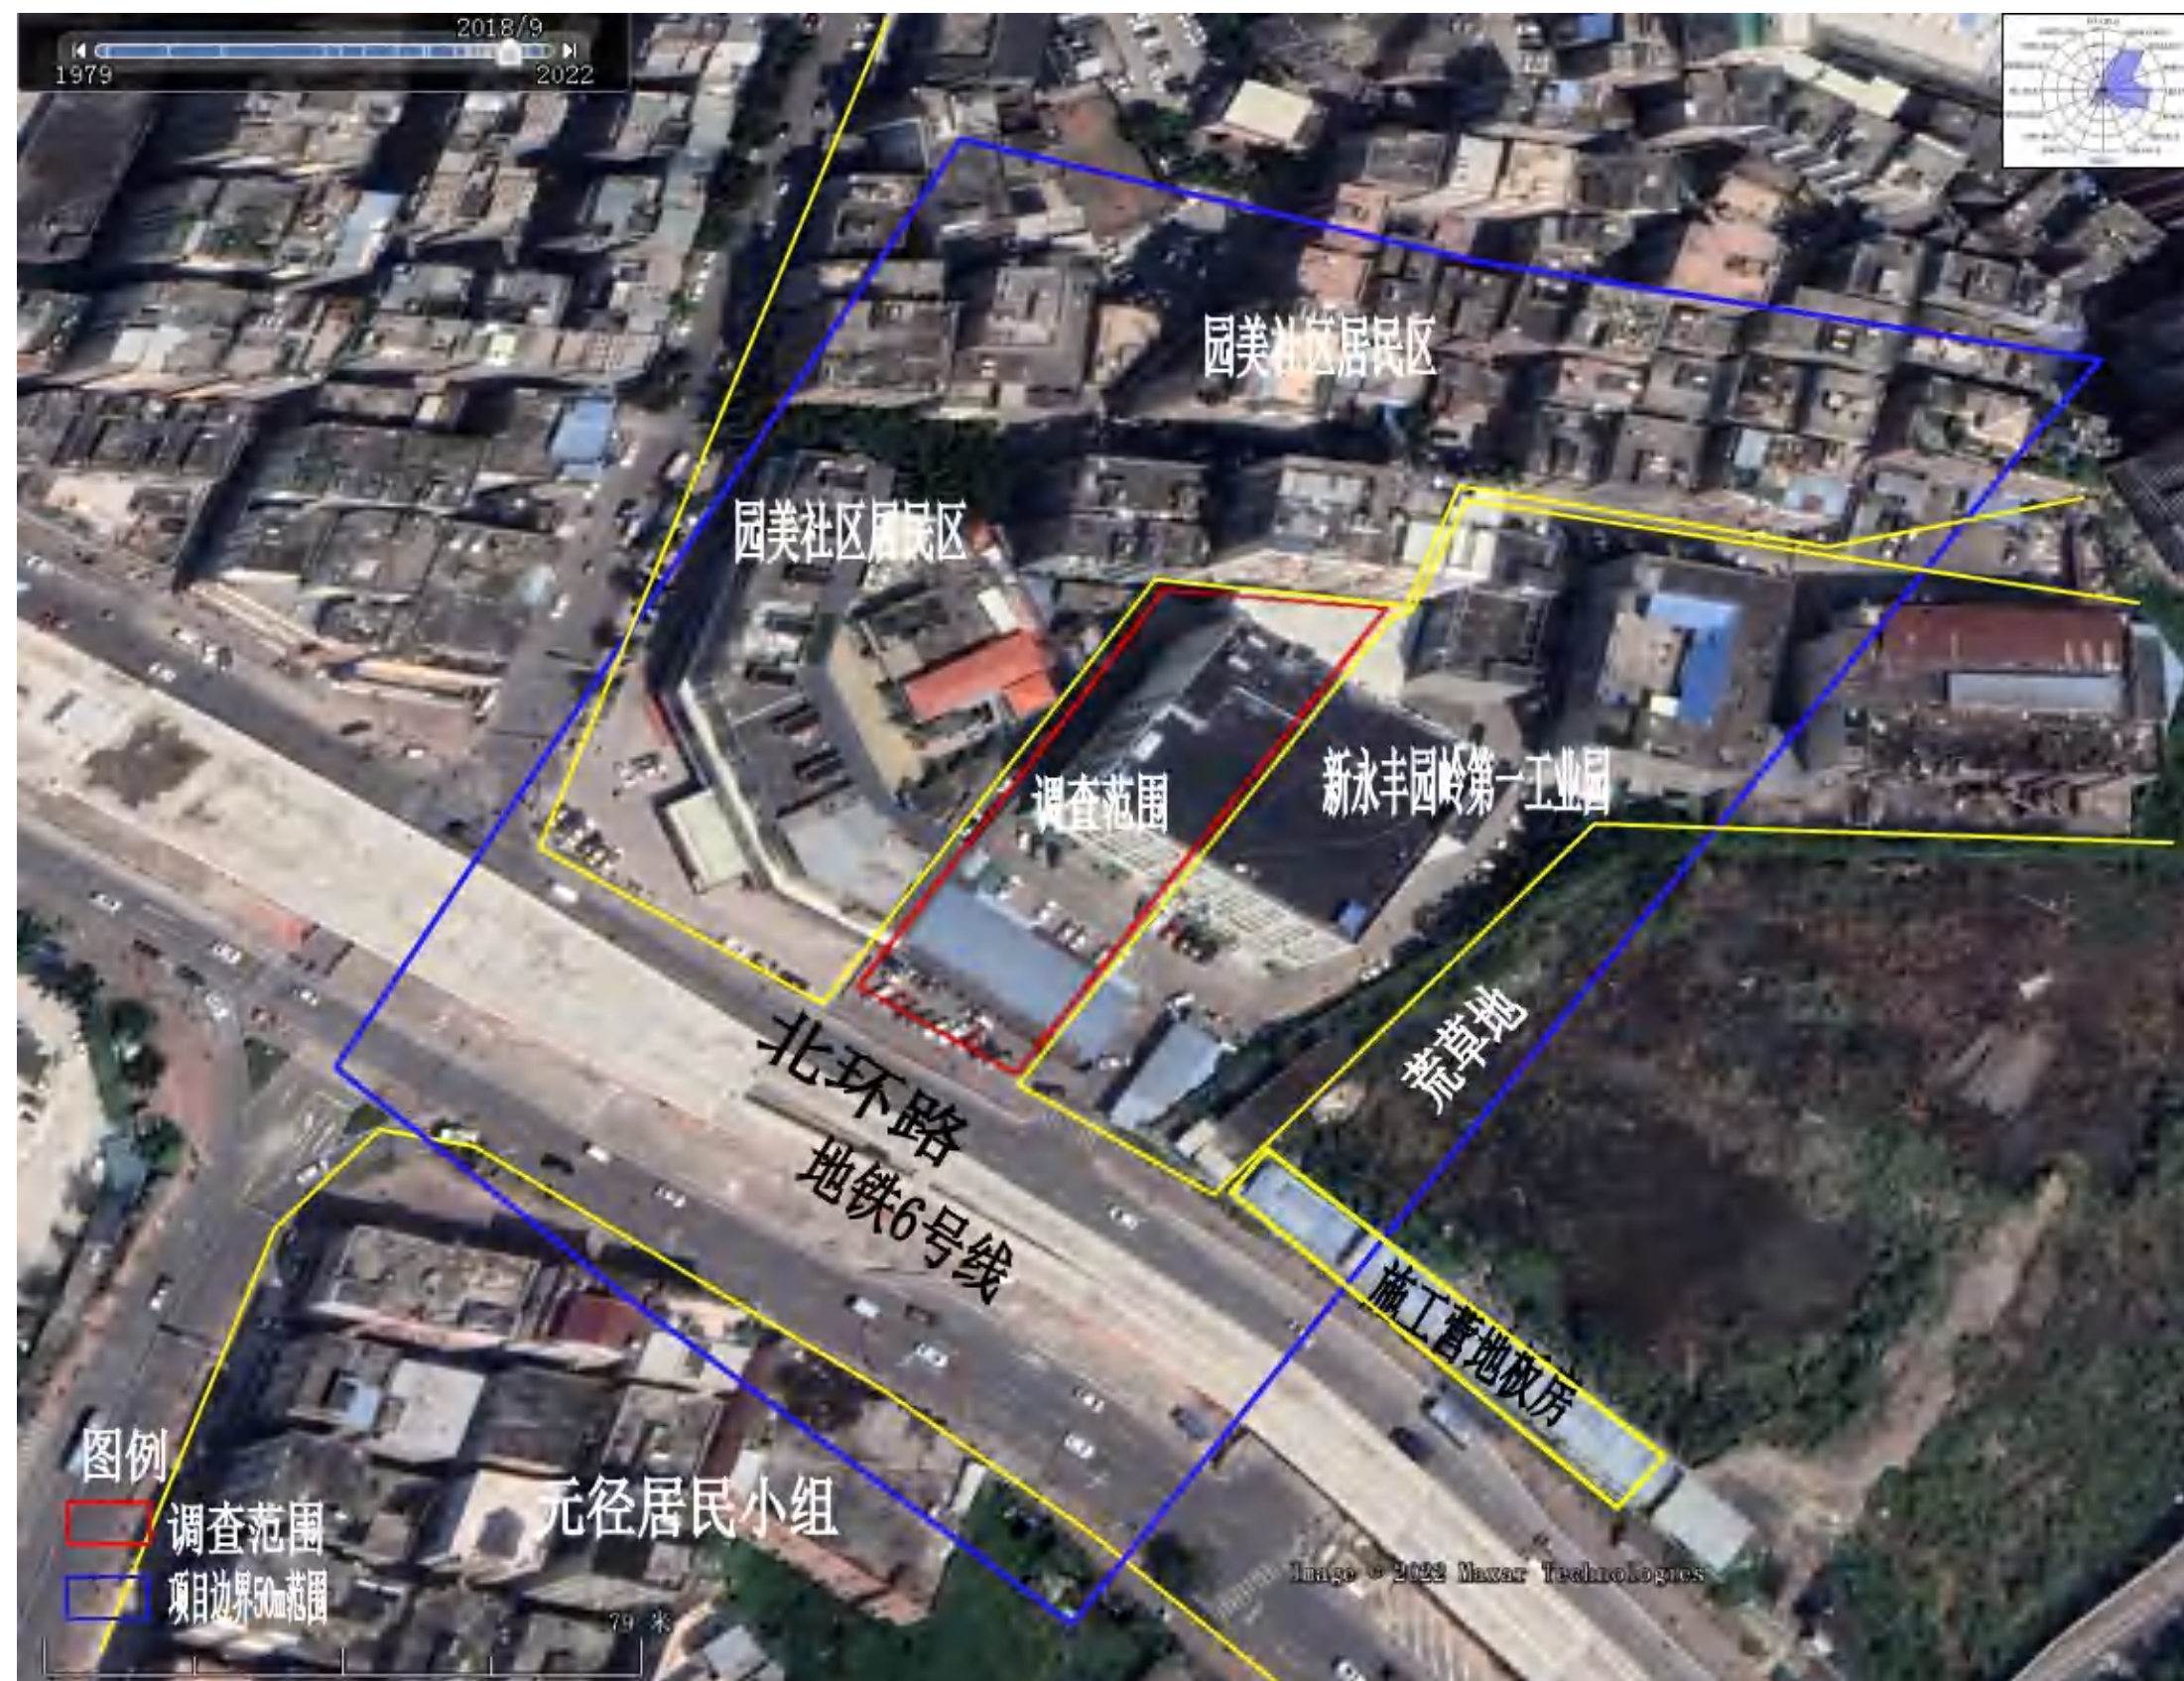
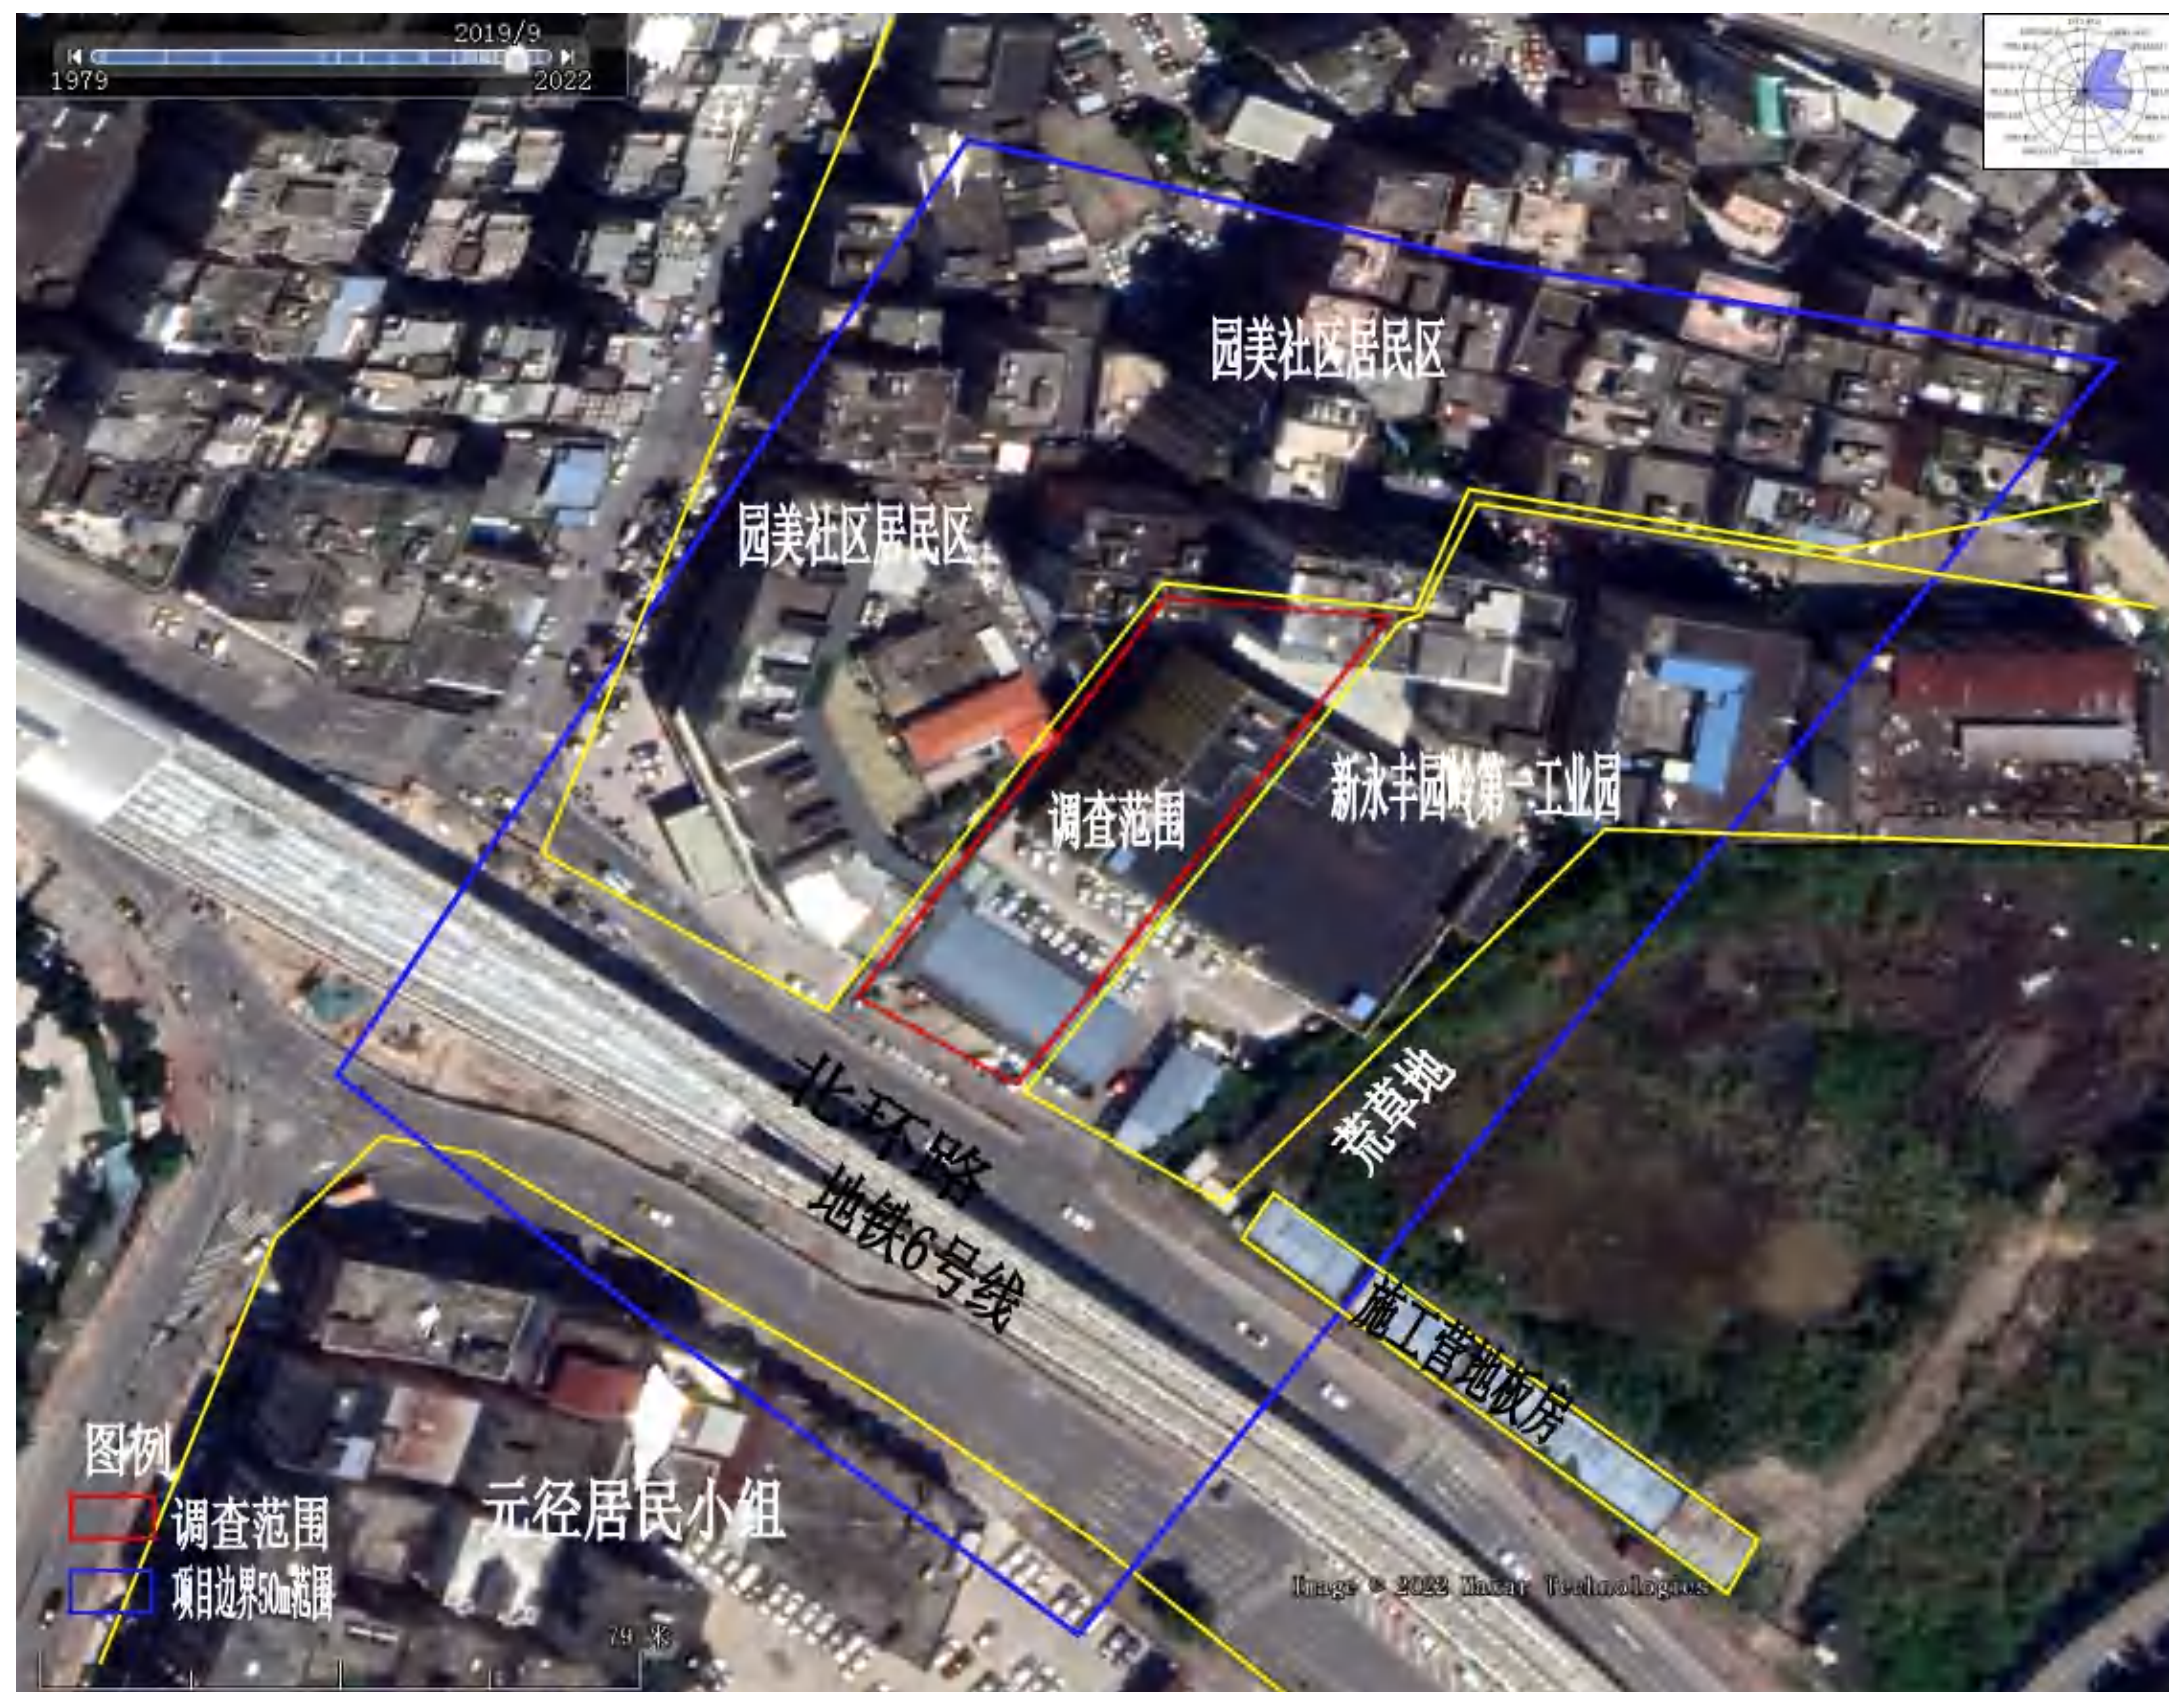
2022年8月本场地及临近区域历史影像图  
图 2.5-1 本场地相邻地块历史与现状影像图

轨道13号线（宝安段）、赣深高铁（宝安段）项目位于深圳市宝安区石岩街道石岩北环路与田心大道交汇处东北侧，调查范围相邻场地50m范围内情况见表2.5-1，调查范围相邻地块情况见表2.5-1，相邻地块历史及现状情况见图2.5-1，相邻场地现状照片见图2.5-2所示。

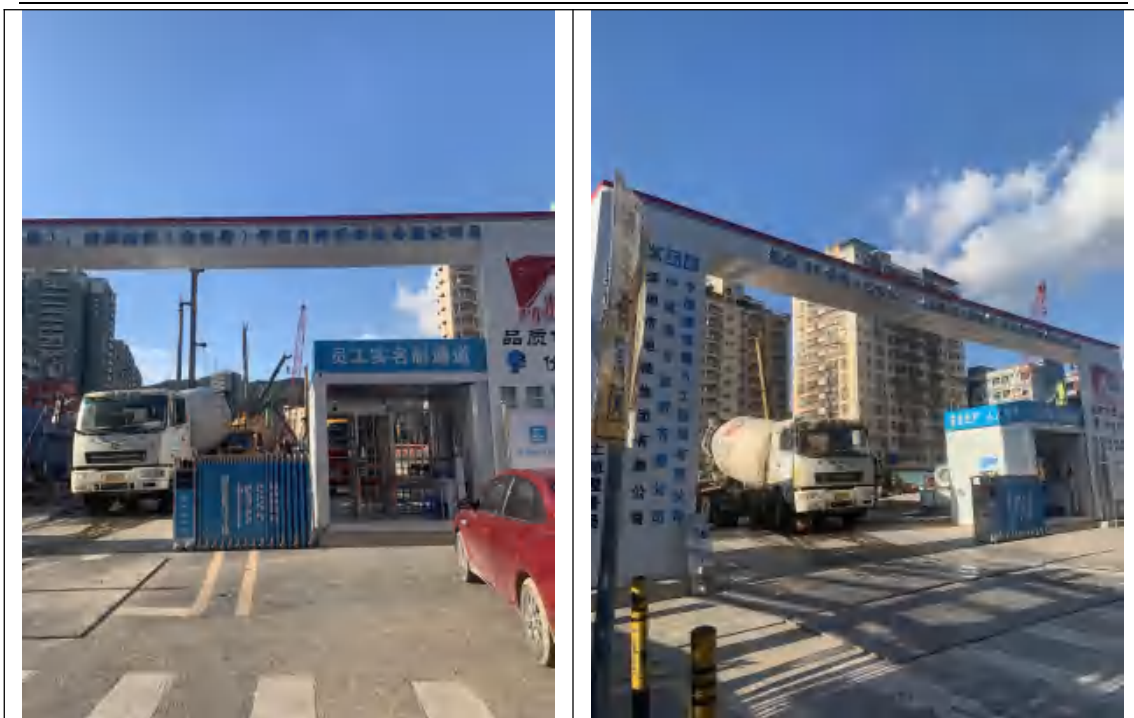
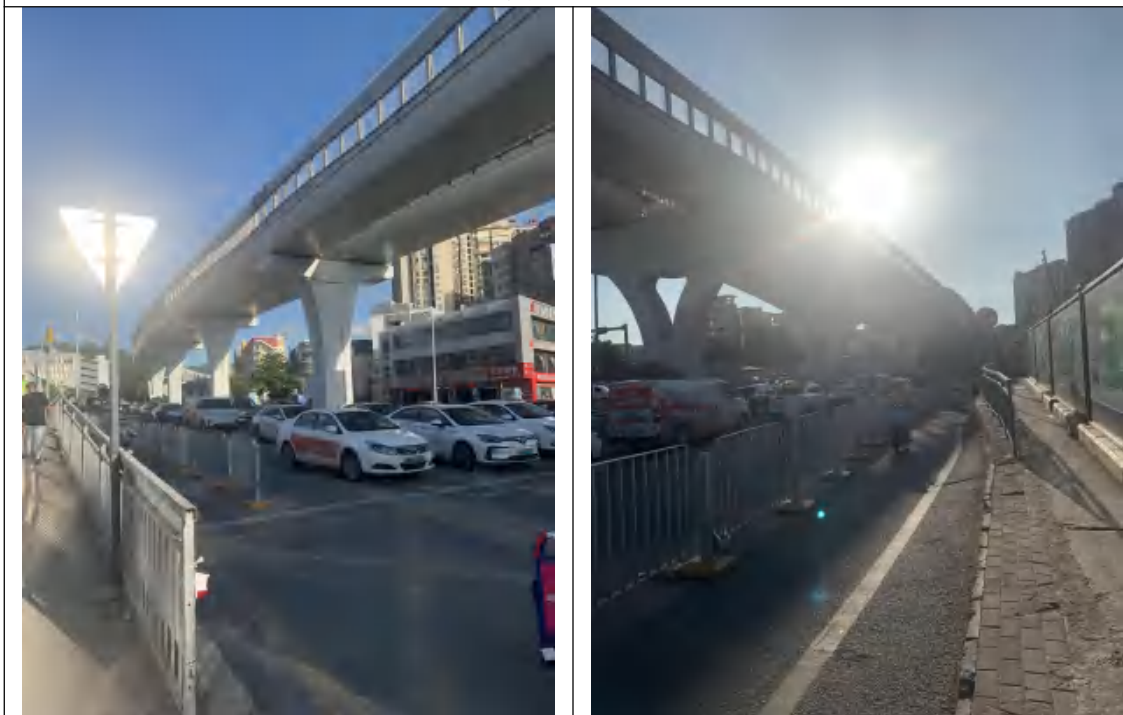
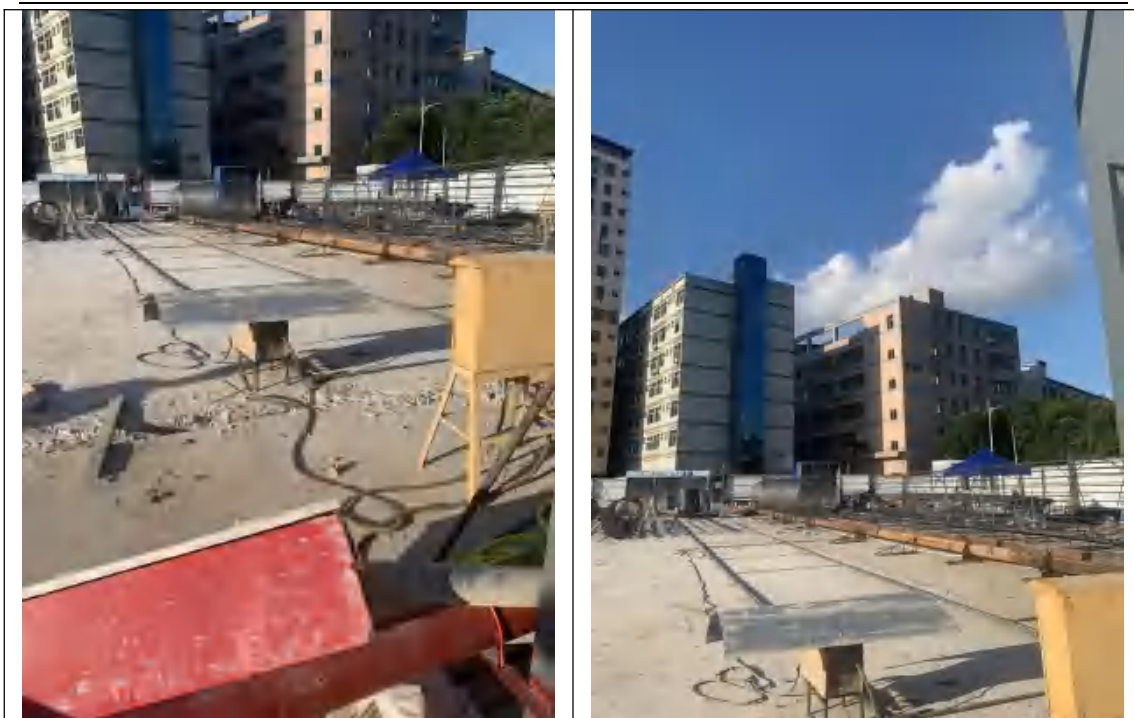
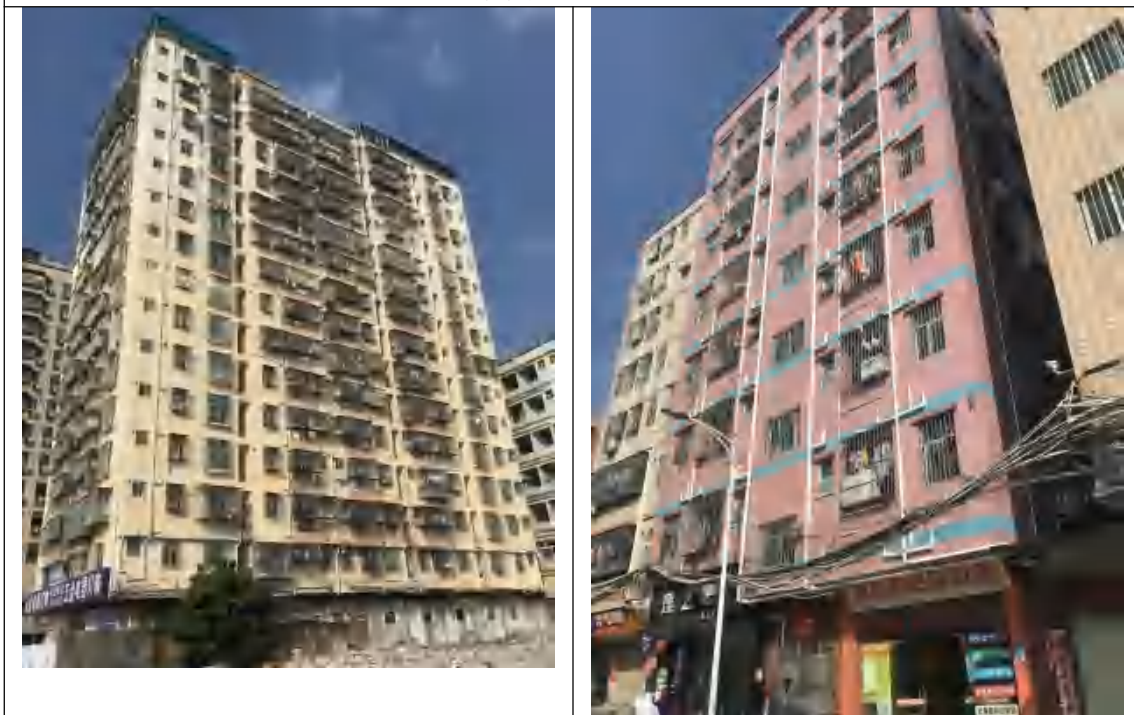
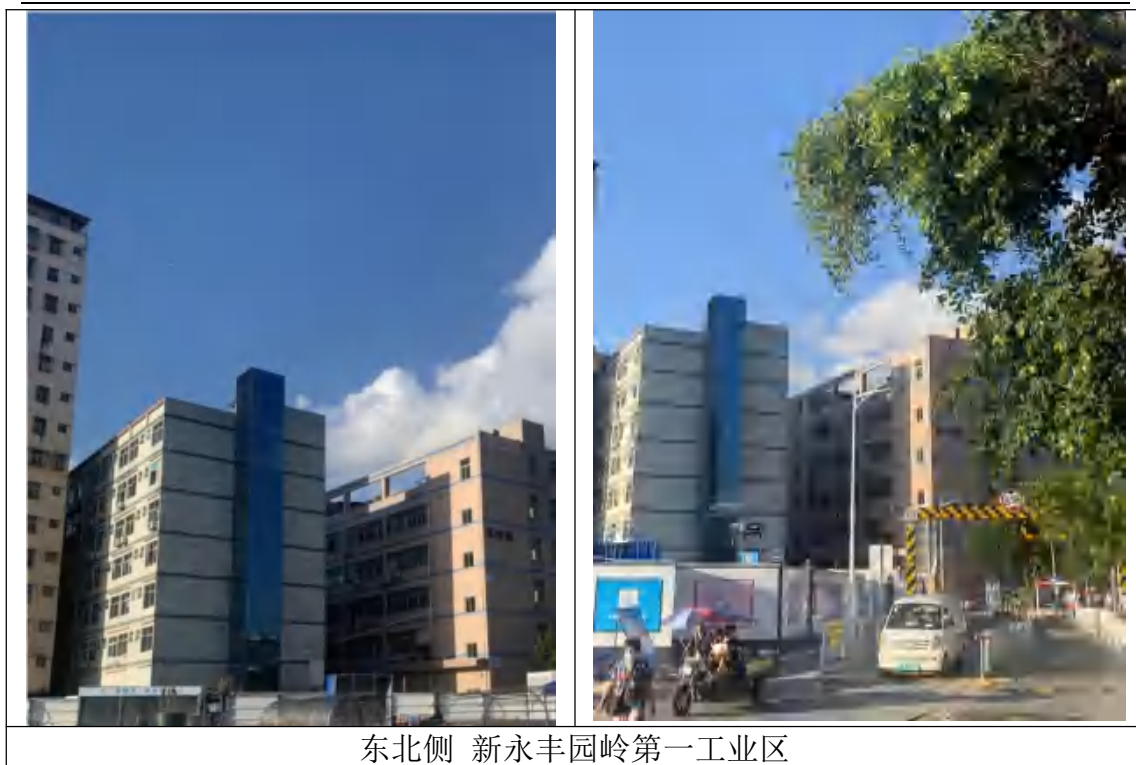
图 2.5-2 本场地相邻地块现状照片

西侧-在建工地

南侧-北环路和地铁 6 号线

东侧-在建工地

北侧-园美社区居民区

东北侧 新永丰园岭第一工业区
