轨道 13 号线（宝安段）、赣深高铁（宝安段）项目位于深圳市宝安区石岩街道石岩北环路与田心大道交汇处东北侧，用地范围总面积为  $14057.4\text{m}^2$ ，其中现状为居住用地的面积为  $11200.34\text{m}^2$ ，现状为工业用地的面积为  $2857.06\text{m}^2$ 。轨道 13 号线（宝安段）、赣深高铁（宝安段）项目规划为二类居住用地+文体设施用地+商业用地的混合用地，根据《深圳市建设用土壤污染状况调查与风险评估工作指引（2021 年版）》中“住宅用地、公共管理与公共服务用地之间相互变更的，原则上不需要进行调查”，因此，现状用地面积为  $11200.34\text{m}^2$  的居住用地无需开展土壤环境初步调查工作；此外，根据《中华人民共和国土壤污染防治法》第五十九条“用途变更为住宅、公共管理与公共服务用地的，变更前应当按照规定进行土壤污染状况调查”的规定，现状用地面积为  $2857.06\text{m}^2$  的工业用地涉及工业用地变更为居住用地情形，需开展土壤环境初步调查工作。因此，本次调查范围与现状工业用地范围一致，调查范围面积为  $2857.06\text{m}^2$ ，详见图 1.1-1。

### 1.1 项目概况

## 1.2 调查范围

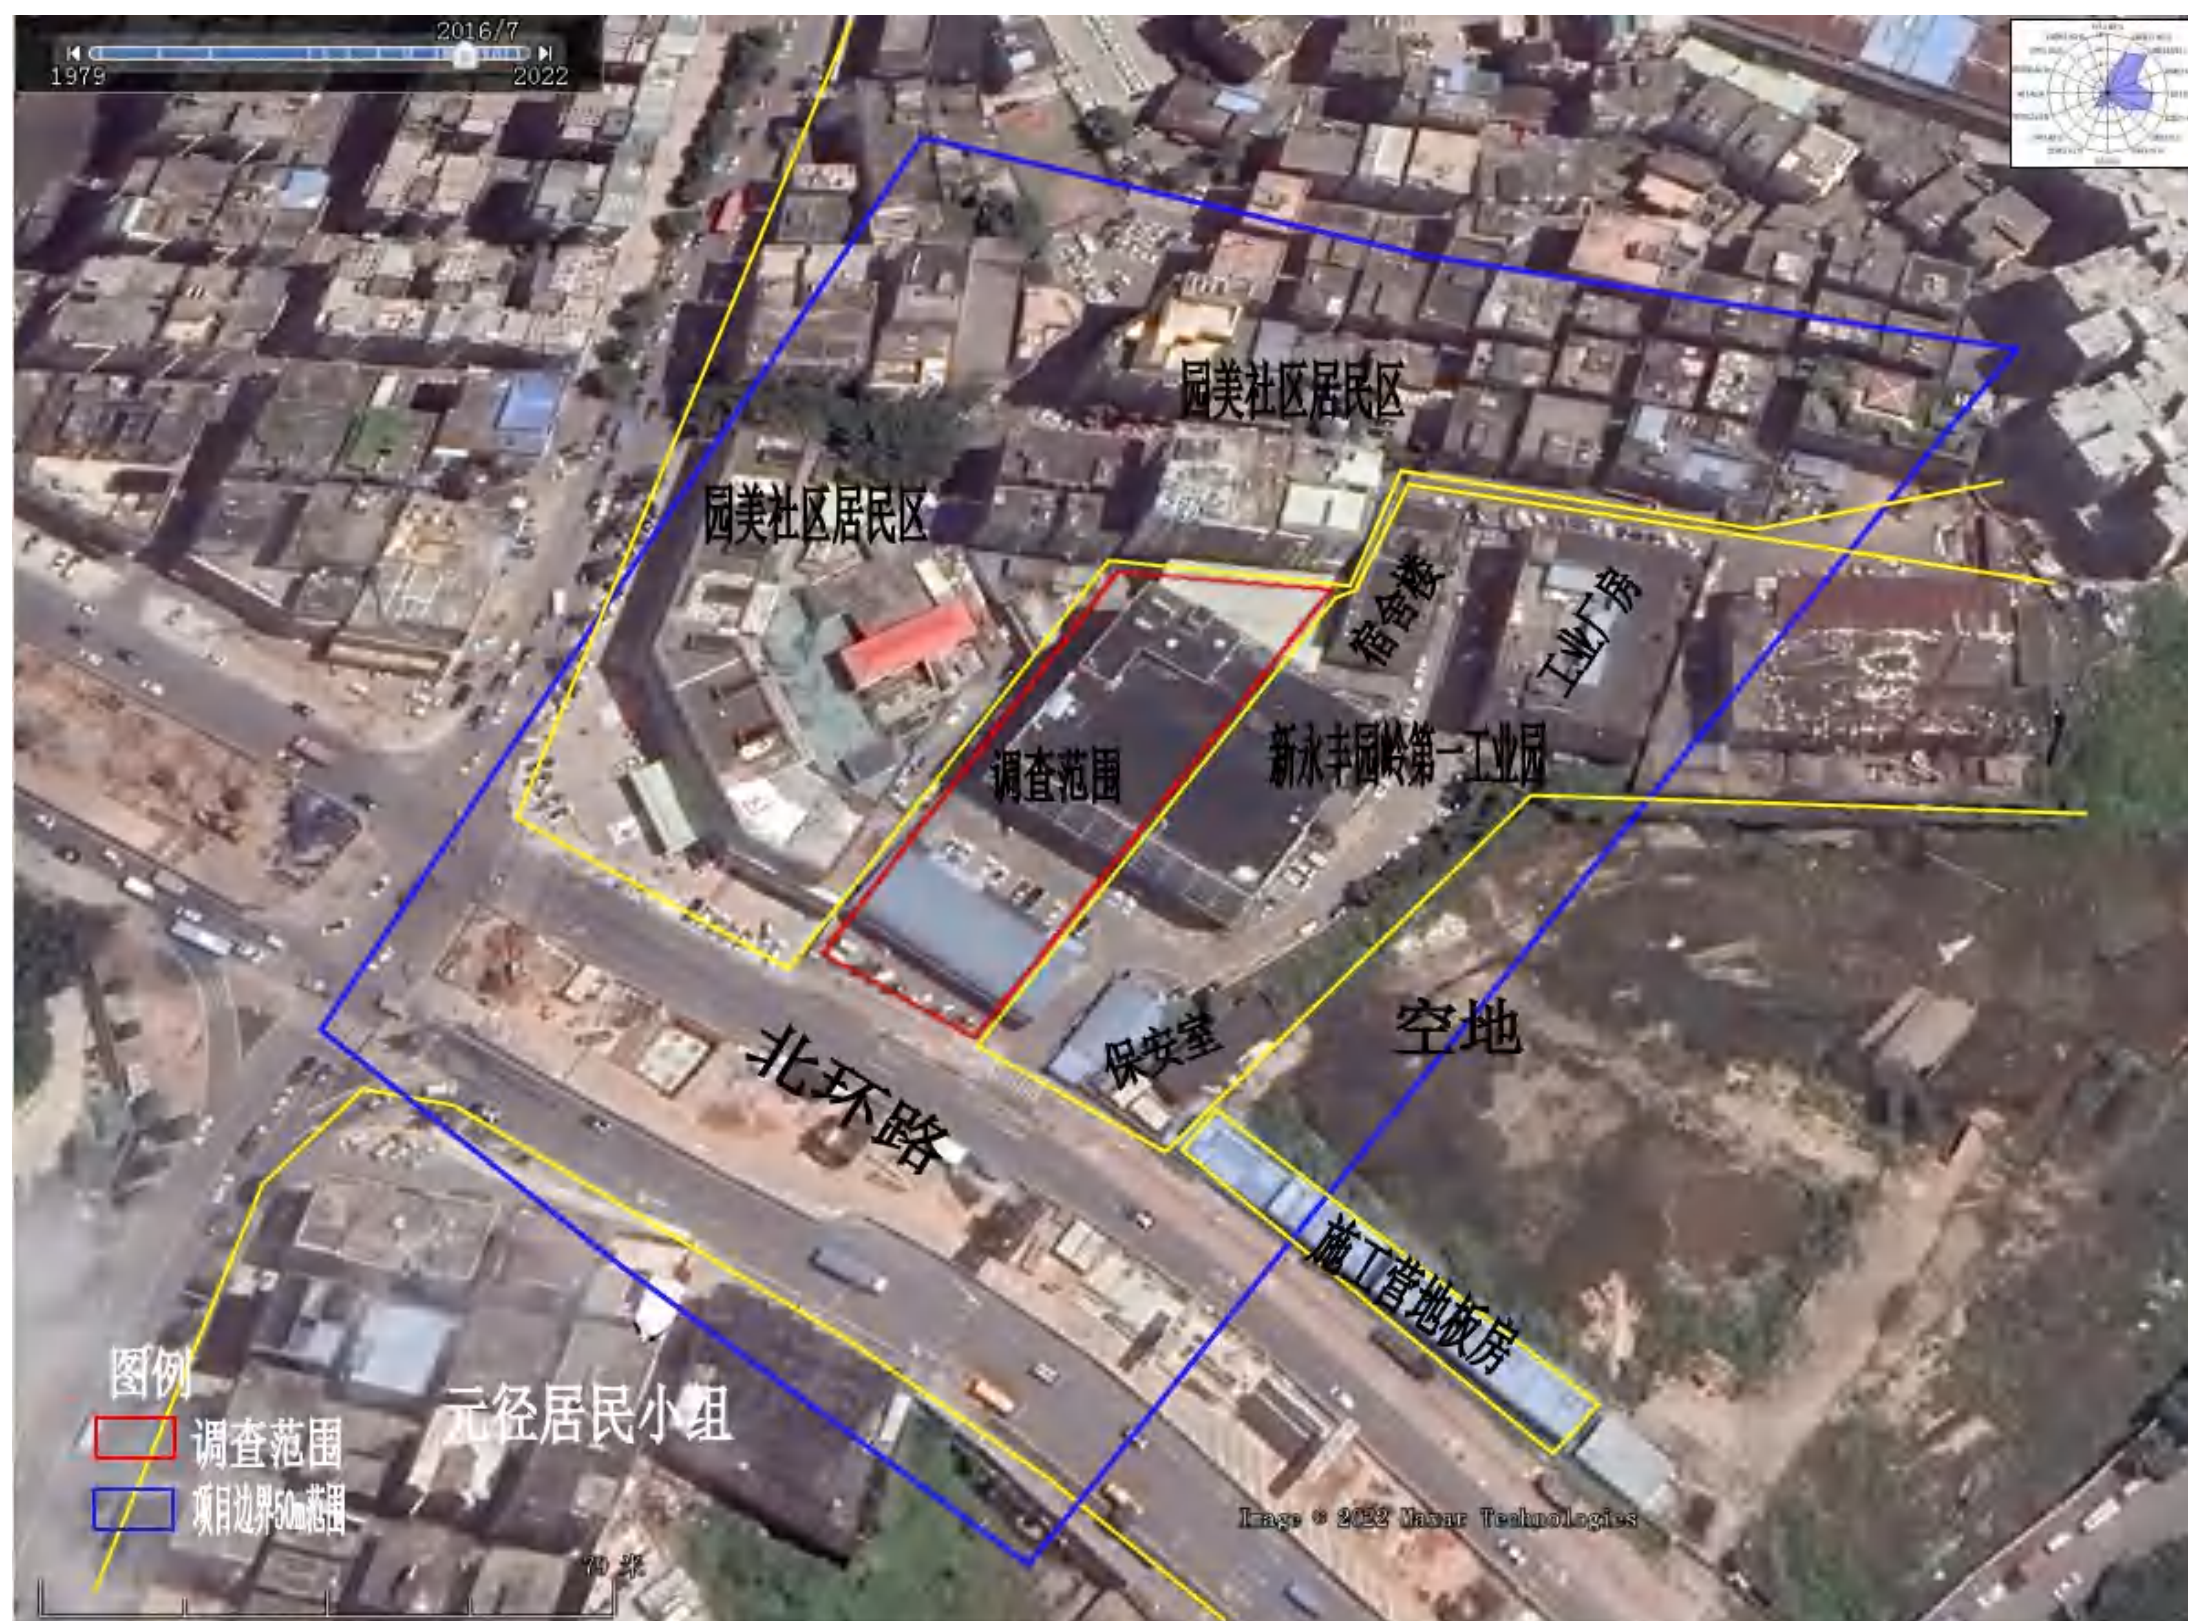
图3.3-1 本场地边界外50m范围内各建筑的位置关系示意图

本场地位于深圳市饮用水水源准保护区范围内（见图2.3-1），不存在国家土壤污染重点行业企业，无电镀、制革、线路板印制、危险废物处置等重污染行业。根据现场踏勘及资料收集，项目场地边界50m范围内历史及现状存在的工业企业有深圳市瑞森森服饰有限公司、深圳市鸿力五金制品有限公司、深圳市鸿维达科技有限公司、深圳市北迪荣昌电子有限公司和深圳市海立德精密机械有限公司。本场地边界外50m范围内不存在有色金属矿采选、有色金属冶炼、石油加工、化

工、焦化、电镀、制革、印染、医药制造、铅酸蓄电池制造、废旧电子拆解和危险化学品生产、储存、使用等生产经营企业，也不属于其他生产、贮存、回收和处置有毒有害物质的行业企业，未从事污水处理、垃圾填埋、火力发电、燃气生产和供应、垃圾焚烧、危险废物及污泥处理处置等活动，因此，本场地边界外50m范围内不涉及土壤污染重点监管单位或重点行业企业。本项目场地边界外50m范围内工业企业情况见表3.4-1，主要分布位置关系见图3.4-1所示。

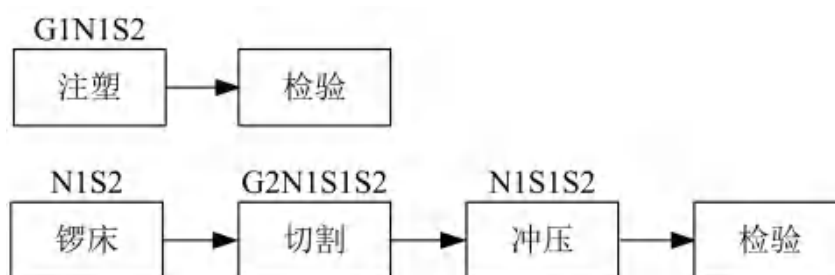
图3.3-5 深圳市海立德精密机械有限公司主要生产工艺流程及产污节点图

注：N1-设备噪声；G1-有机废气；G2-粉尘；S1-废不锈钢边料、废包装废料等一般固体废物；S2-废润滑油、废油桶等危险废物。

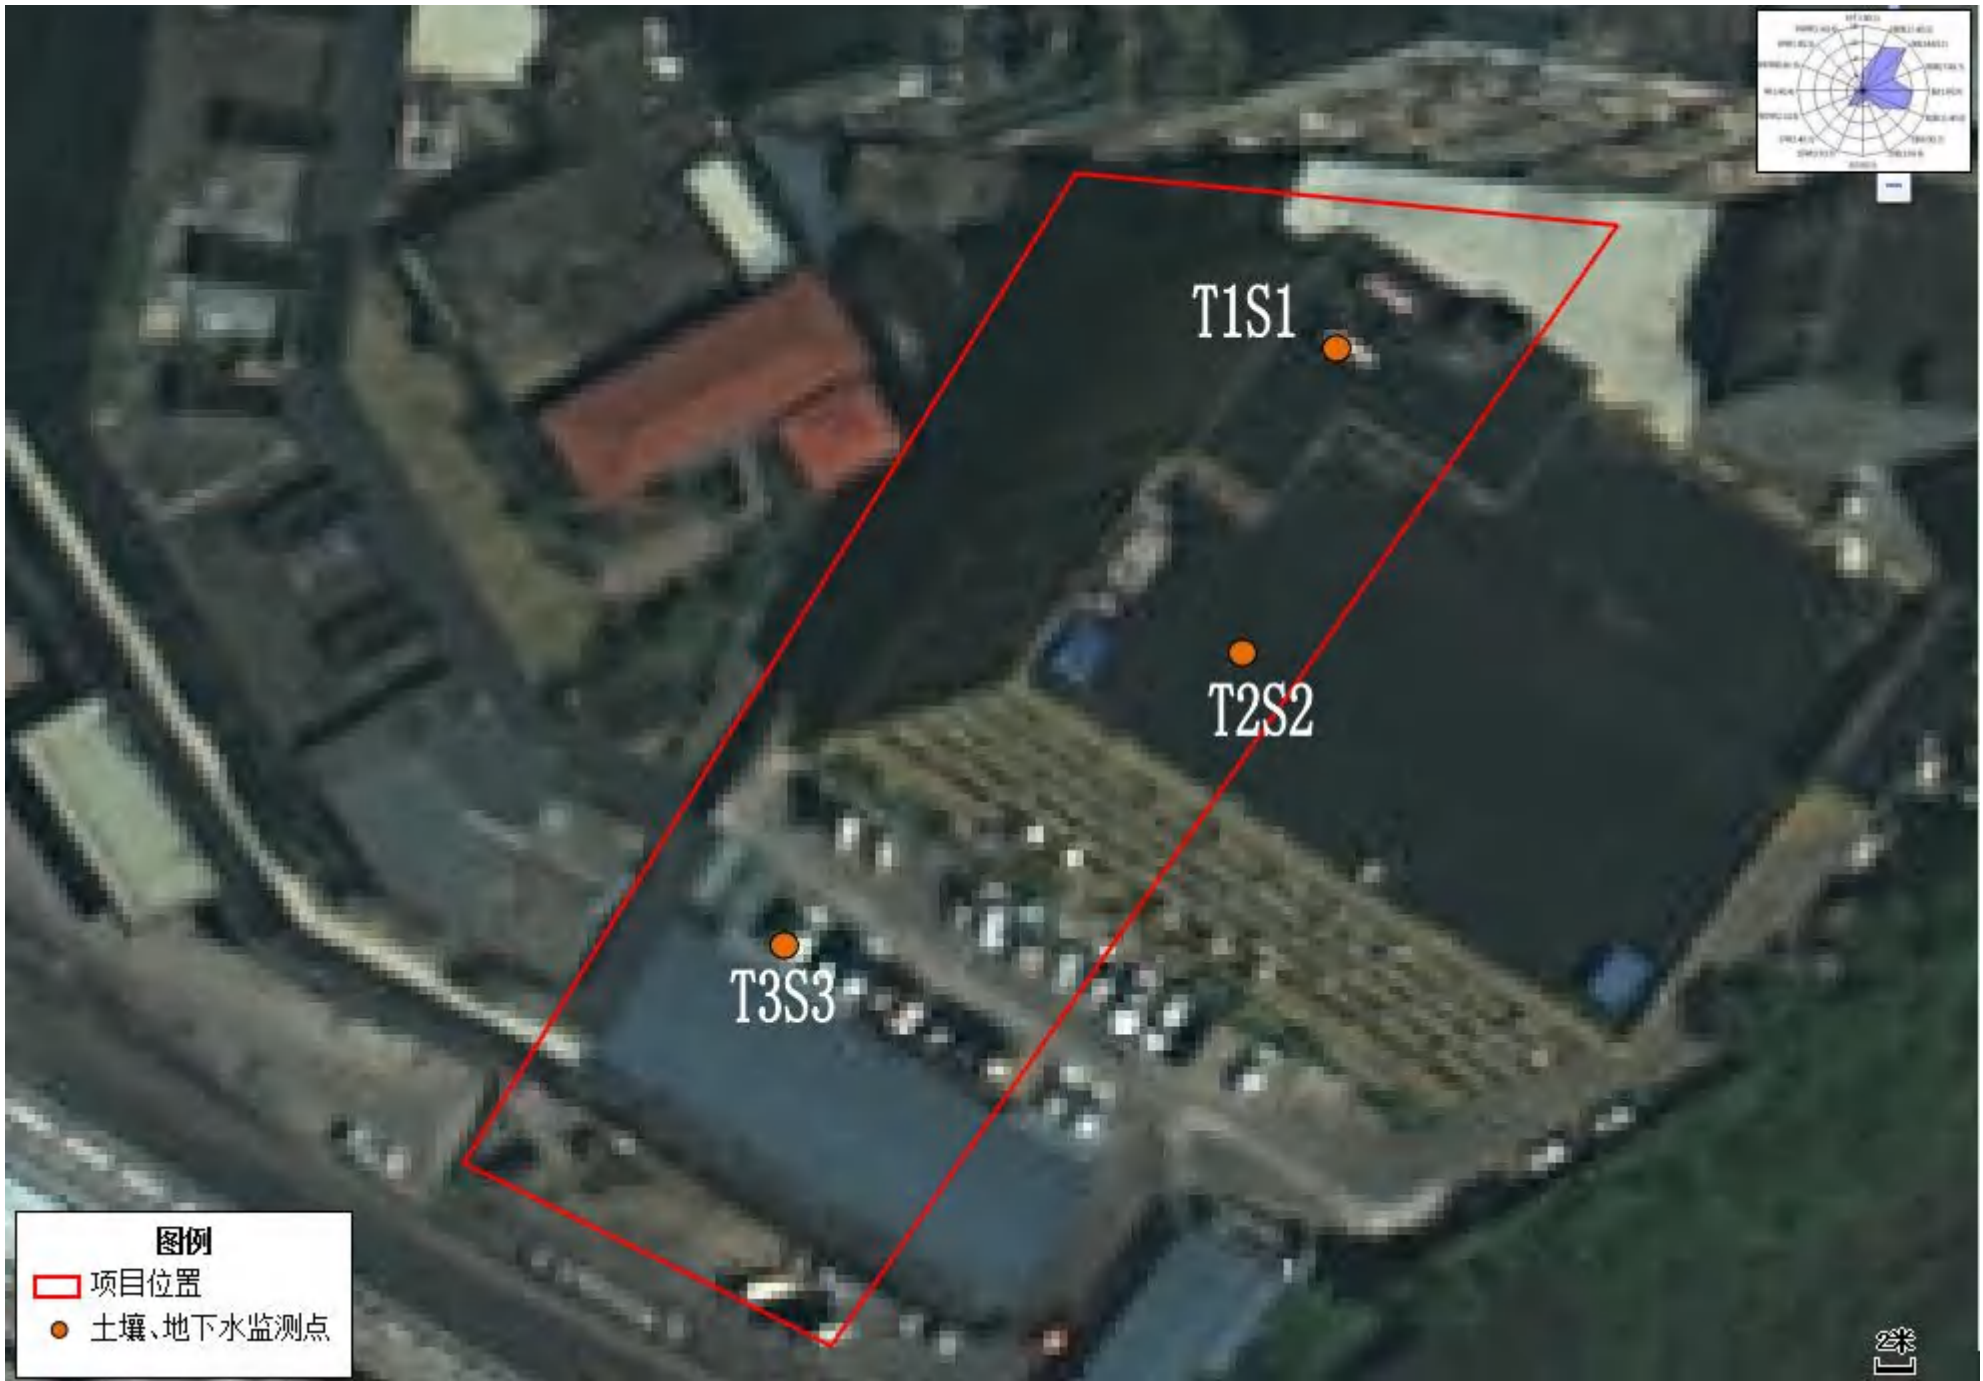
图 3.5-1 本场地布点区域示意图

由前述污染源识别结果可知，调查范围面积为 2857.06m<sup>2</sup>，原均为工业用地。本场地的主要污染源主要集中在原工业区厂房及停车场，本次调查重点关注区域为原涉及工业生产活动的区域和停车场，因此本次调查的布点区域为整个项目用地范围，面积为 2857.06m<sup>2</sup>。布点区域见图 3.5-1 所示。

注：由于调查范围内原有建筑已拆除，现状影像图已无法看出其原位置，因此该图采用可体现原施工营地范围及其状况的历史影像图作为底图。

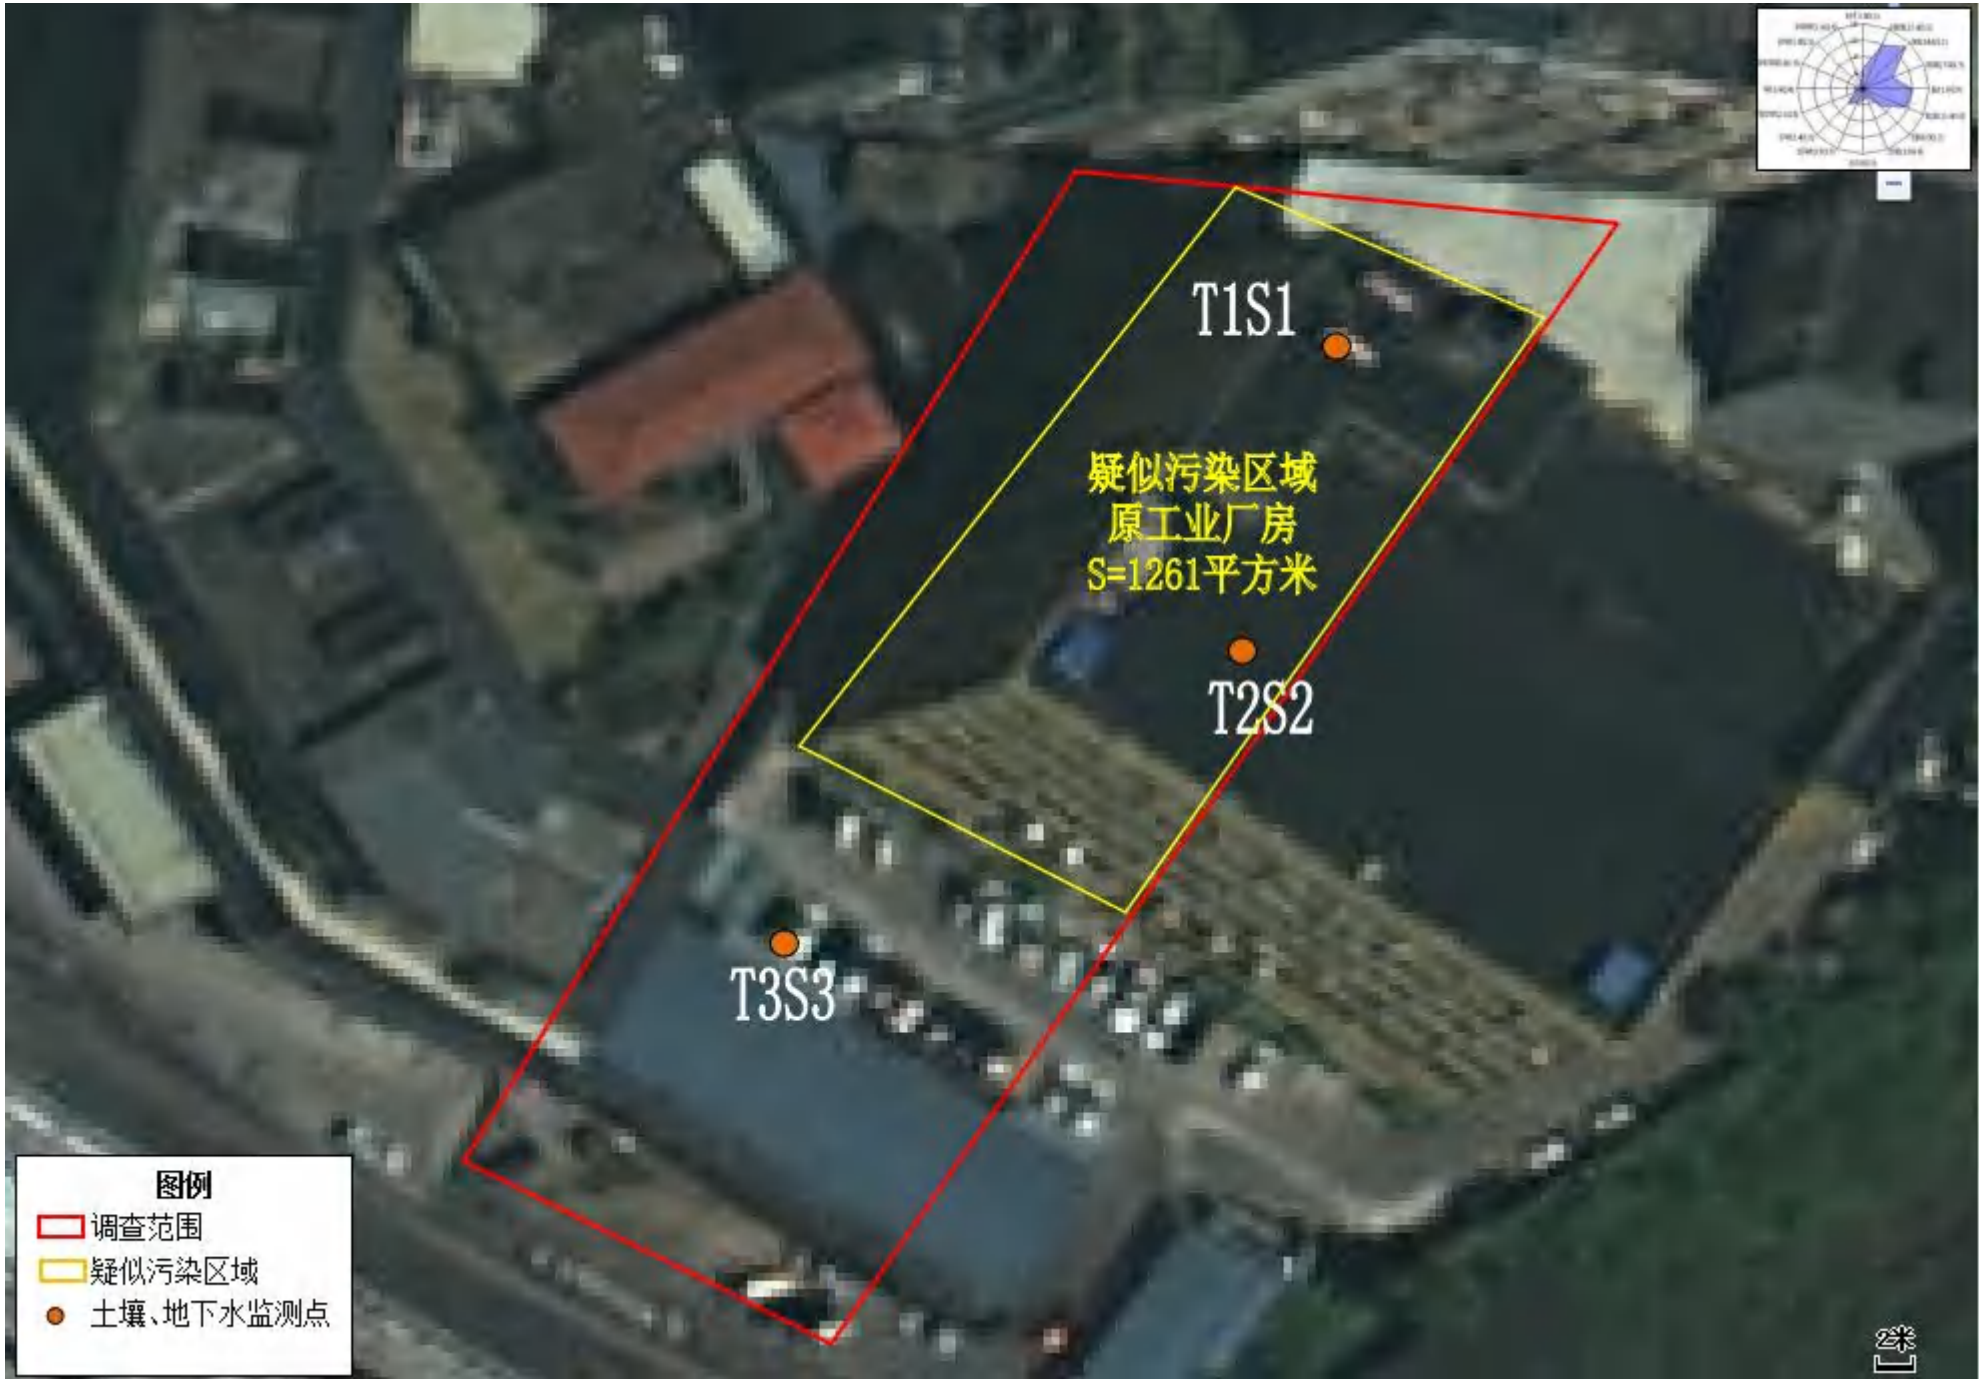
图 4.1-1 本场地内疑似污染区域分布示意图

综上所述，根据《深圳市建设用地土壤污染状况调查与风险评估工作指引（2021 年版）》中疑似污染区域的划分原则，由于调查范围内原工业企业所在工业厂房已拆除，为保守起见，本次将调查范围内原工业厂房从严划为疑似污染区域，面积为 1261m<sup>2</sup>，分布情况见图 4.1-1 所示。

注：为了清楚体现原工业企业厂区情况，采用历史影像图作为底图标识疑似污染区域。

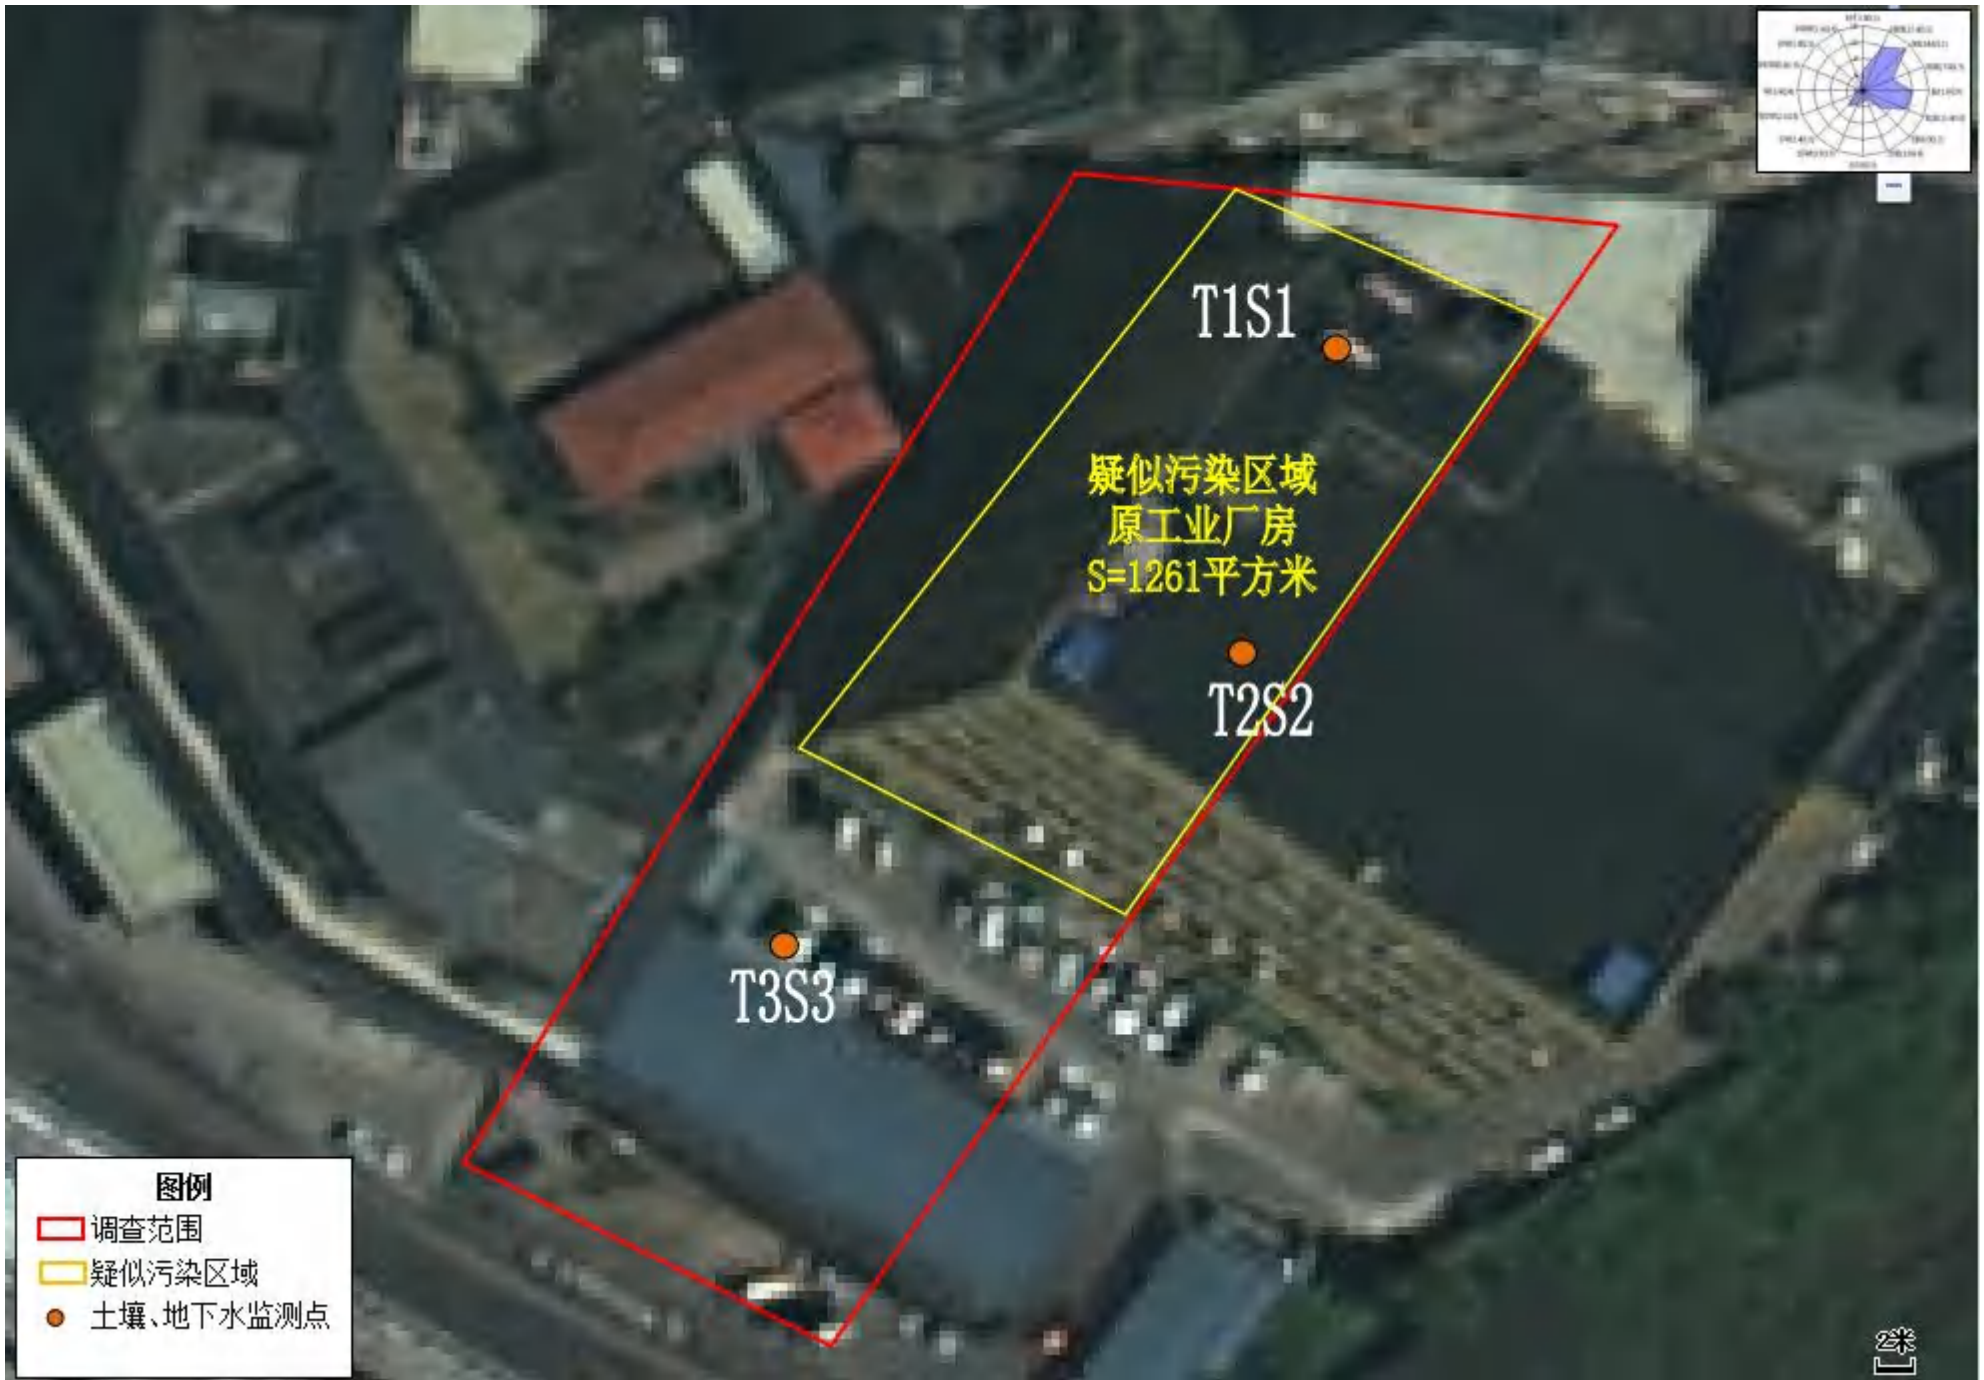
图 4.2-1 本场地土壤和地下水监测布点图（历史影像图）

| 序号 | 点位编号 | 经纬度 | 位置描述 |
|---|---|---|---|
| 2 | T2S2 | N: 22.691786°<br>E: 113.935887° | 原深圳市举氏精密五金制品有限公司生产车间 |
| 3 | T3S3 | N: 22.691786°<br>E: 113.935887° | 宿舍楼前停车场 |
