宝安区石岩街道官田社区土地整 备利益统筹项目地块三土壤污染 状况初步调查报告

项目责任单位名称：深圳市宝安区石岩街道办事处

报告编制单位名称：深圳市鹏泰建筑科技有限公司

二〇二一年十一月

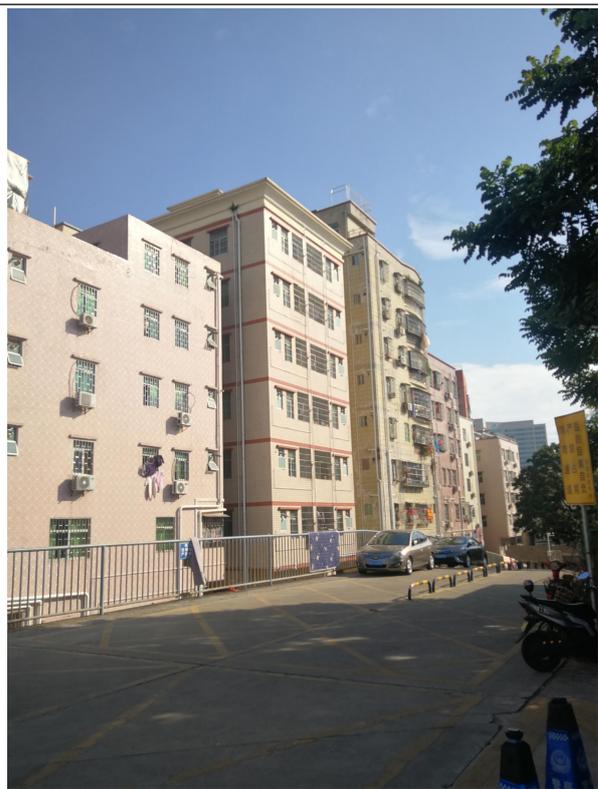
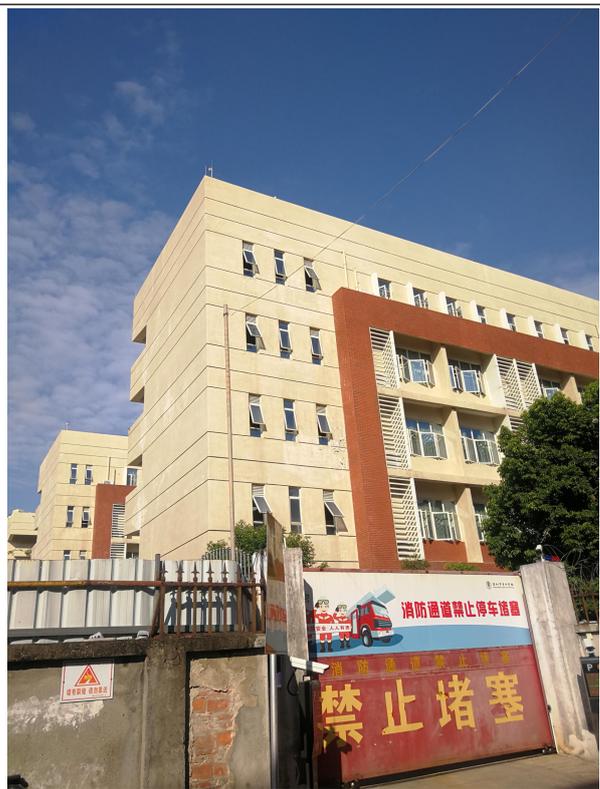
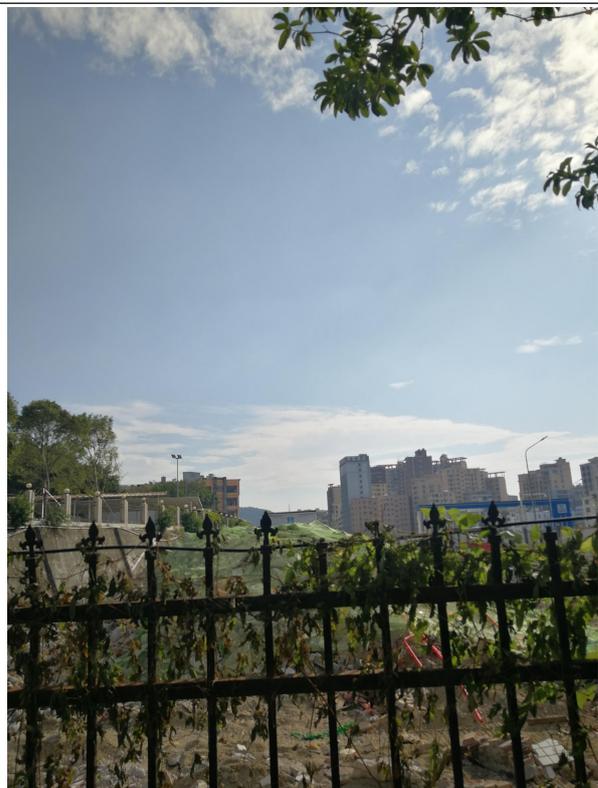
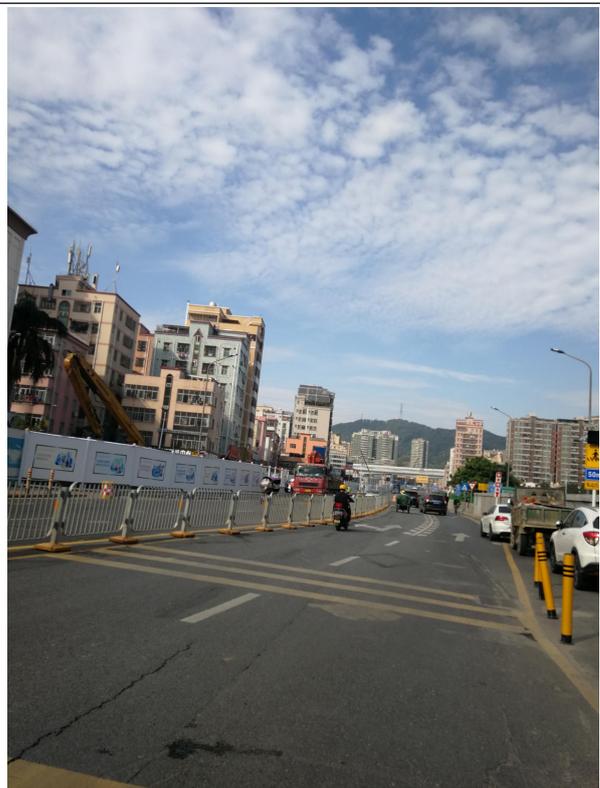
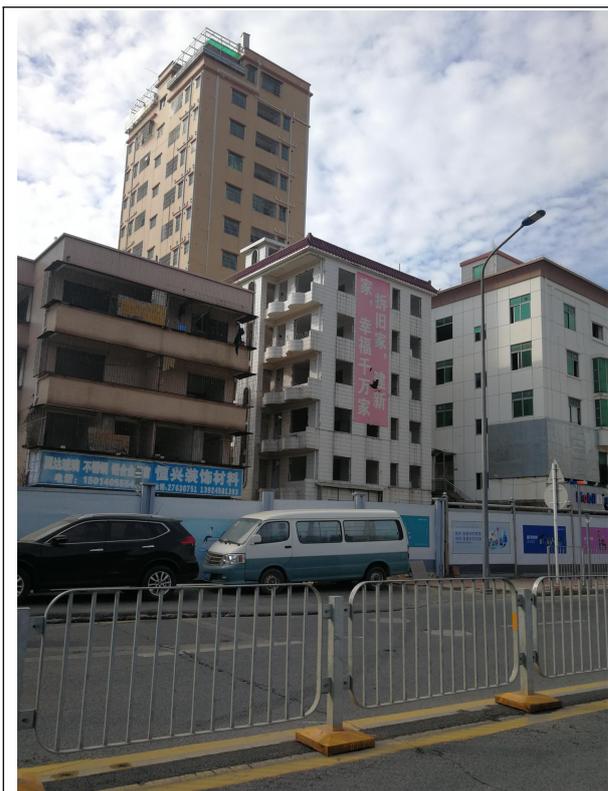
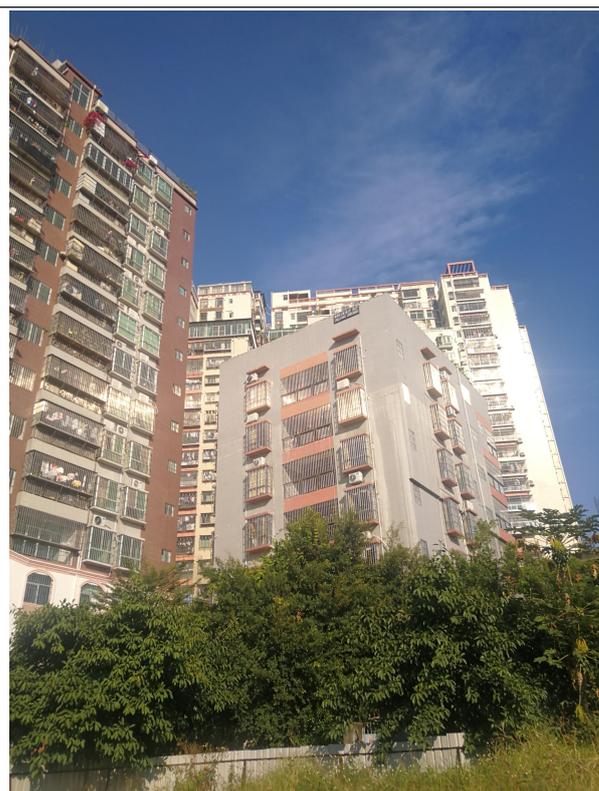
本次通过调查发现：场地现状主要为项目场地现状为树林、草地、排洪渠、停车场、驾校练车场、消防宣传室和官田路，练车场和停车场均为硬化地面，地面无油污和裂缝。现场未发现有毒有害物质的使用、处理、储存、处置场所；未发现生产设备、储槽与管线；未闻到恶臭、化学品味道和刺激性气味，未发现污染和腐蚀的痕迹。本次调查对目标场地周边 500m 的敏感保护目标进行调查，周边 500m 范围敏感保护目标见表 2.3-1，具体分布见图 2.3-1 所示。
